CENSO DE INSTALACIONES HIDRÁULICAS EN LANZAROTE

JOSÉ HERNÁNDEZ MÉNDEZ GERARDO CANCIO ÁLYAREZ.

INSTALACIONES HIDRAULICAS PROPIEDAD DEL EXCMO. CABILDO INSULAR DE LANZAROTE.

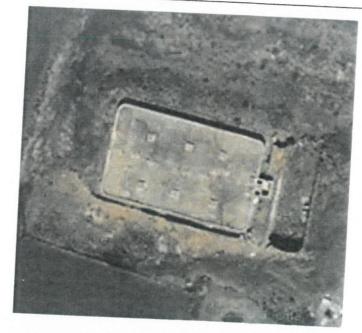
VISTA AÉREA DE LA INSTALACION

Los brocales de esta instalación fueron cerrados por nuestro organismo en junio de 2010.

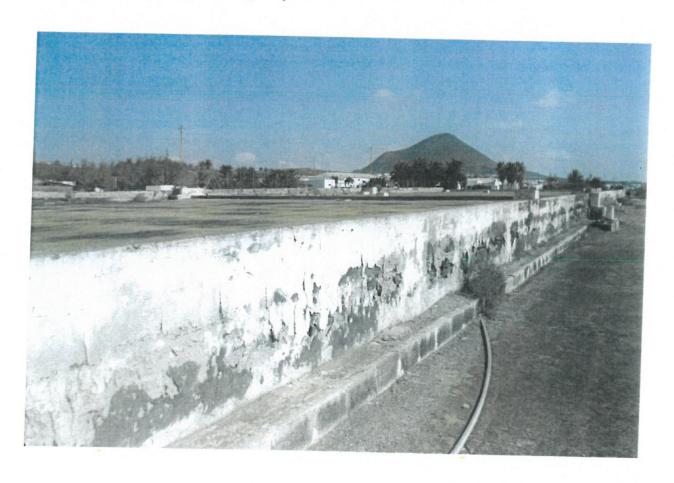
-Imagen del depósito Inalsa-Maneje viejo.

Tipo de depósito	Elevado de distribución
Estado	En servicio
Capacidad	30.000 m^3

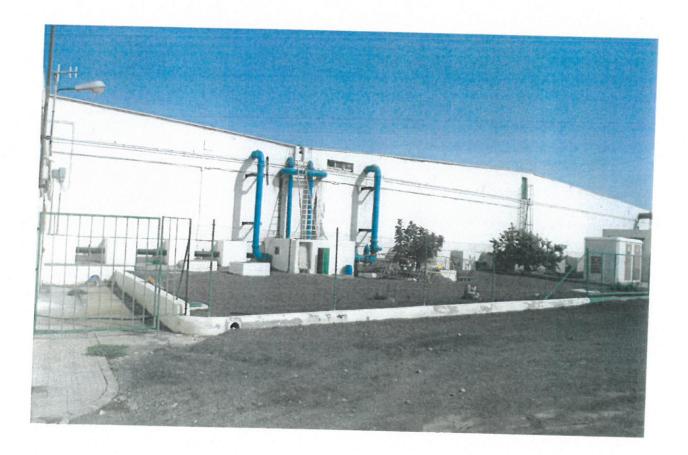
-Imagen del depósito Inalsa-Maneje nuevo.

Tipo de depósito	Elevado de distribución
Estado	En servicio
Capacidad	65.000 m^3

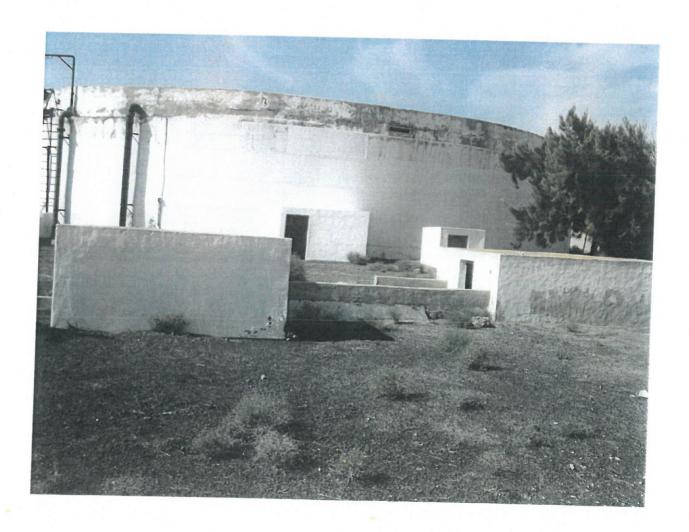
-Imagen del depósito Arrecife Redondo .

Tipo de depósito	Elevado de distribución
Estado	En servicio
Capacidad	6.000 m^3

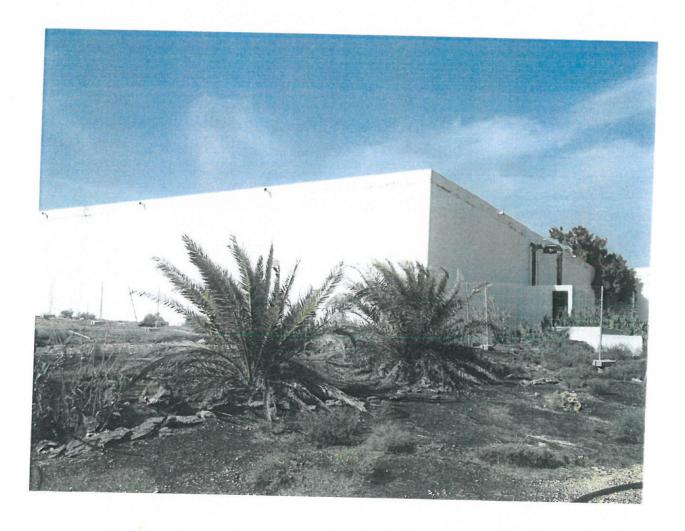
-Imagen del depósito Arrecife Cuadrado.

Tipo de depósito	Elevado de distribución
Estado	En servicio
Capacidad	6.000 m^3

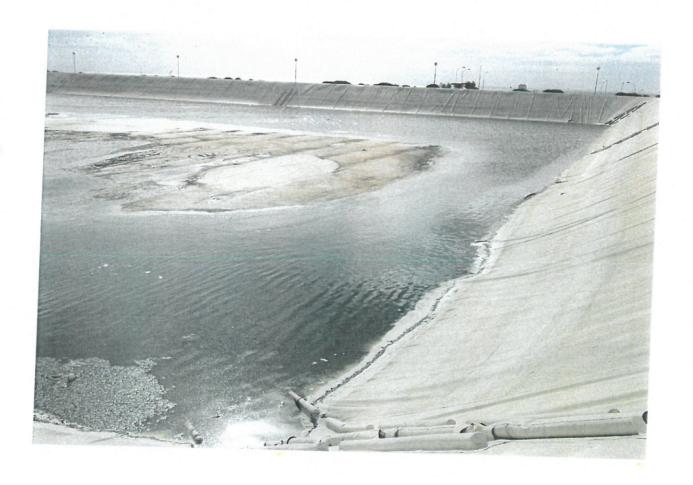
-Imagen de la Balsa de agua depurada de Maneje .

Tipo de depósito	Elevado de distribución
Estado	En servicio
Capacidad	100.000 m^3

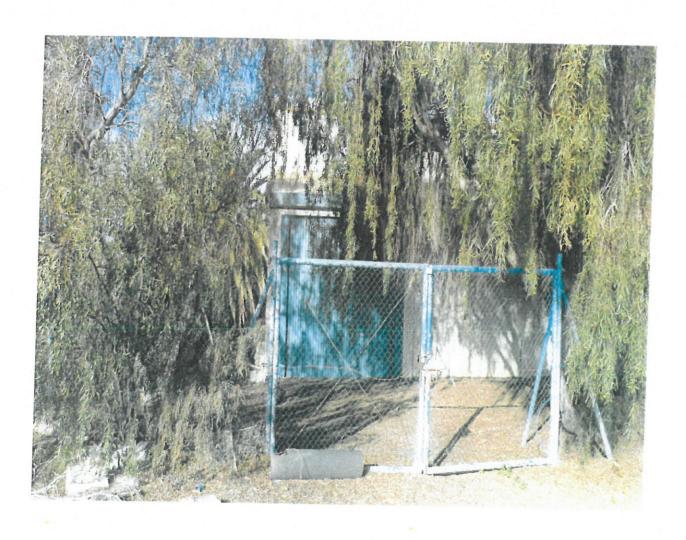
-Imagen de la estación de bombeo balsa de Maneje.

Tipo de edificación	E.B. Agua de reutilización
Estado	En servicio
