# **CENSO DE INSTALACIONES HIDRÁULICAS EN LANZAROTE**

**JOSÉ HERNÁNDEZ MÉNDEZ  
GERARDO GANCIO ÁLVAREZ.**

***INSTALACIONES HIDRAULICAS  
PROPIEDAD DEL EXCMO. CABILDO  
INSULAR DE LANZAROTE.***

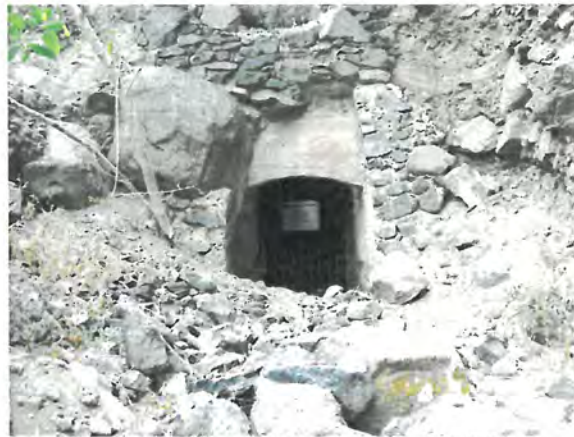
OBSERVACIONES	Instalación cerrada por nuestro organismo en el año 2010.					
	También se cerco un socavón con reja metálica.					
	En la actualidad han forzado la puerta para entrar en la instalación					
FOTOGRAFÍAS	FOTO 1	Vista de la instalación				
	FOTO 2	Vista de la puerta				
	FOTO 3	Vista de la reja en el socavón

FOTONº1 VISTA GENERAL DE LA GALERIA

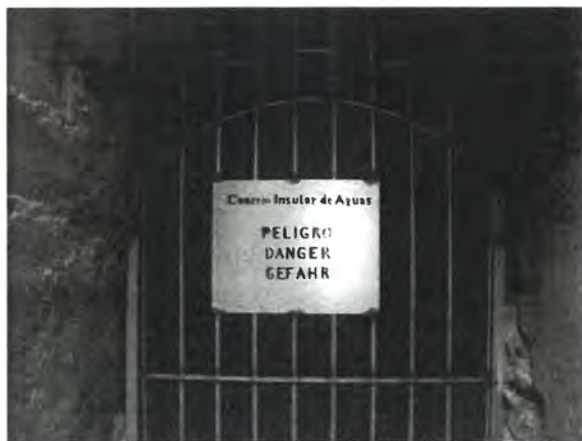
FOTONº2 VISTA DE LA ENTRADA

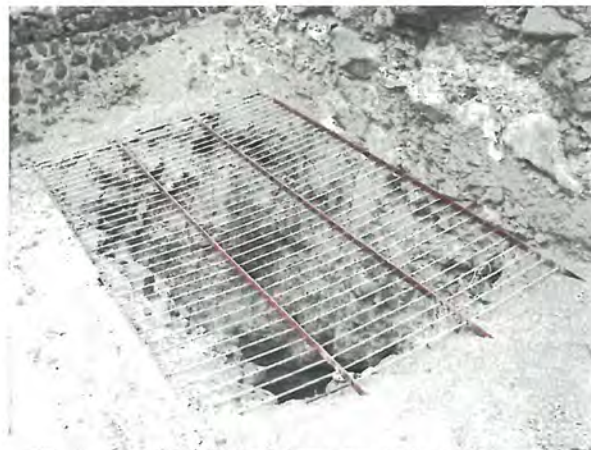
FOTONº3 VISTA DEL SOCAVÓN

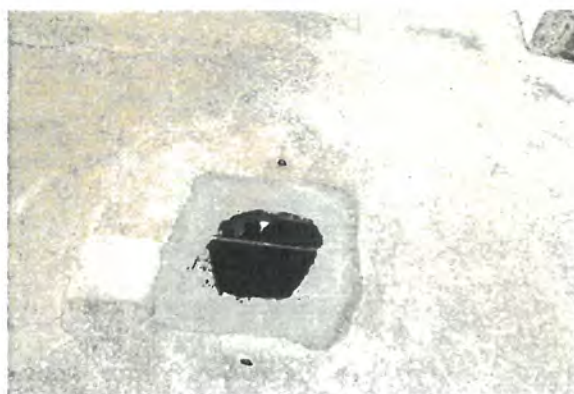
NOMBRE	DEPOSITO INTERMEDIO ENTRE LAS LADERAS DE FAMARA Y CHIMIDAS					
MUNICIPIO	TEGUISE					
NÚCLEO O PARAJE	RISCO DE FAMARA					
ESTADO	INACTIVO					
COORDENADAS	X	639.306.41	Y	3.216.862.36	Z	
PROPIEDAD	EXCMO. CABILDO INSULAR DE LANZAROTE					
PROFUNDIDAD	4 METROS					
SEÑALIZACIÓN	SIN SEÑALIZAR					
ILUMINACIÓN	SIN ILUMINACION					
CERRAMIENTO	HORMIGON					
PELIGROSIDAD	ALTA <input type="checkbox"/> MEDIA <input checked="" type="checkbox"/> BAJA <input type="checkbox"/> DESCONOCIDA <input type="checkbox"/>					
ACCESIBILIDAD	A PIE Y RODADO					
BROCALES	2 CERRADOS CON HORMIGON Y 1 DERRUIDO ( TOTAL 3)					
VISTA AEREA DE LA INSTALACION	 					
OBSERVACIONES	Depósito de impulsión de las galerías de famara.					
	En la actualidad inactivo					
	Un brocal está derruido posibles caídas					
FOTOGRAFÍAS	FOTO 1	Vista del deposito				
	FOTO 2	Vista de los brocales				
	FOTO 3	Brocal derruido

*FOTONº3 VISTA DEL BRÓCAL DERRUIDO*

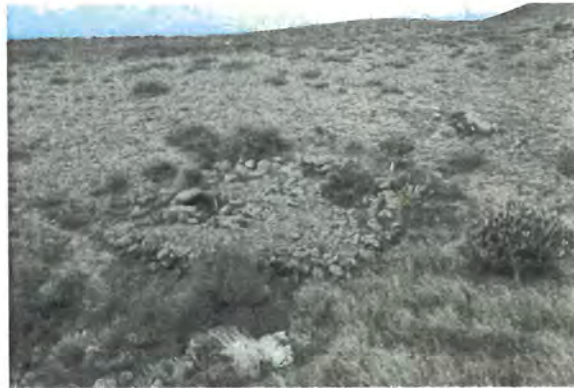
OBSERVACIONES	Aljibe con peligro de derrumbe.					
	Brocal abierto posibles caídas.					
FOTOGRAFÍAS	FOTO 1	Vista del aljibe				
	FOTO 2	Brocal abierto				
	FOTO 3	Interior del aljibe

*FOTONº1 VISTA GENERAL DEL ALJIBE*

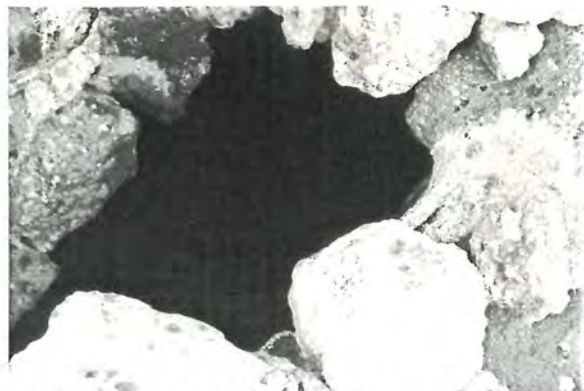
*FOTONº3 VISTA DEL INTERIOR DEL ALJIBE*

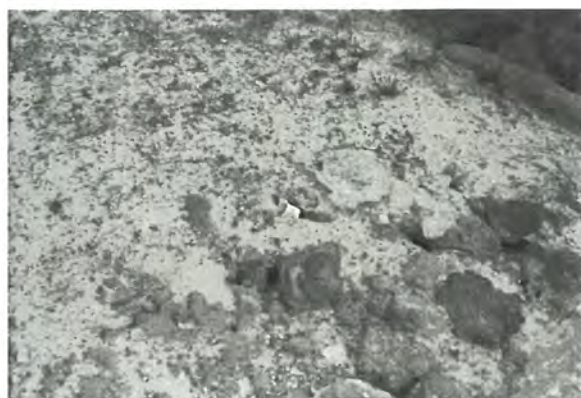
NOMBRE	ALJIBE DE SOO					
MUNICIPIO	TEGUISE					
NÚCLEO O PARAJE	JABLEROS DE SOO					
ESTADO	ACTIVA					
COORDENADAS	X	633.637	Y	3.219922.10	Z	89
PROPIEDAD	EXCMO. CABILDO INSULAR DE LANZAROTE					
PROFUNDIDAD	5 METROS					
SEÑALIZACIÓN	SIN SEÑALIZAR					
ILUMINACIÓN	SIN ILUMINACION					
CERRAMIENTO	CADENA CON CANDADO					
PELIGROSIDAD	ALTA <input type="checkbox"/> MEDIA <input checked="" type="checkbox"/> BAJA <input type="checkbox"/> DESCONOCIDA <input type="checkbox"/>					
ACCESIBILIDAD	A PIE Y RODADO					
BROCALES	2 CERRADOS CON TAPAS DE MADERA					
VISTA AEREA DE LA INSTALACION	 					
OBSERVACIONES	El techo tiene peligro de derrumbe por erosión.					
	Se desconoce quién aprovecha el agua existente.					
FOTOGRAFÍAS	FOTO 1	Vista general de la instalación				
	FOTO 2	Vista del brocal				
	FOTO 3	Vista del techo erosionado

*FOTO N°3 VISTA DEL TECHO EROSIONADO*

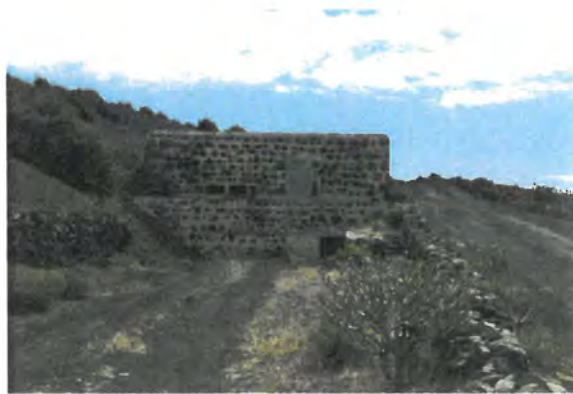
OBSERVACIONES	Cerrado con fechillo cualquiera puede abrir y entrar.					
	Se desconoce quién aprovecha el agua existente.					
FOTOGRAFÍAS	FOTO 1	Vista general de la instalación				
	FOTO 2	Vista de la puerta de entrada y fechillo				
	FOTO 3	Vista del interior del aljibe

*FOTONº1 VISTA GENERAL DE LA INSTALACION*

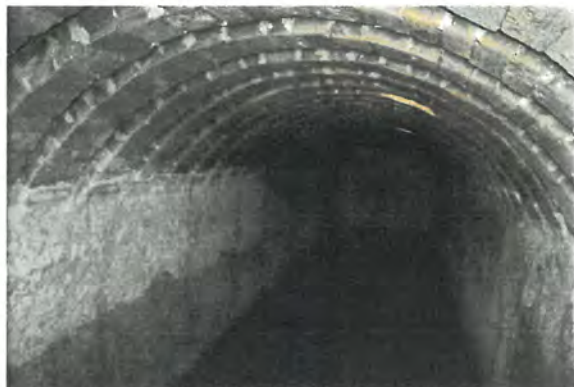
*FOTONº3 VISTA INTERIOR DEL ALJIBE*

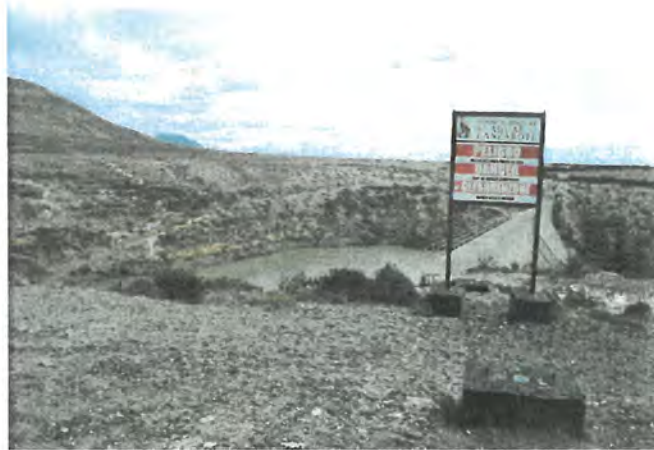
NOMBRE	PRESA DE MALA					
MUNICIPIO	HARIA					
NÚCLEO O PARAJE	BARRANCO DEL PALOMO					
ESTADO	INACTIVO					
COORDENADAS	X	524384	Y	3270301	Z	
PROPIEDAD	EXCMO. CABILDO INSULAR DE LANZAROTE (VER ACTA DE ENTREGA ADJUNTA)					
PROFUNDIDAD	20 METROS					
SEÑALIZACIÓN	CARTEL DE ADVERTENCIA DE PELIGRO					
ILUMINACIÓN	SIN ILUMINACION					
CERRAMIENTO	PUERTAS DE HIERRO					
PELIGROSIDAD	ALTA <input checked="" type="checkbox"/> MEDIA <input type="checkbox"/> BAJA <input type="checkbox"/> DESCONOCIDA <input type="checkbox"/>					
ACCESIBILIDAD	A PIE Y RODADO					
VISIBILIDAD	ALTA					
VISTA AÉREA DE LA INSTALACION	 					
OBSERVACIONES	Se ha intentado cerrar en varias ocasiones por parte de este organismo y siempre las puertas que hemos puesto han sido derribadas por actos vandálicos.					
	Se colocó en el 2010 un cartel de advertencia de peligro que en la actualidad todavía permanece.					
	Las vallas de seguridad de la pasarela de la presa están en un estado de deterioro y oxidación muy peligroso.

FOTO Nº1 CARTEL Y VISTA DE LA PRESA

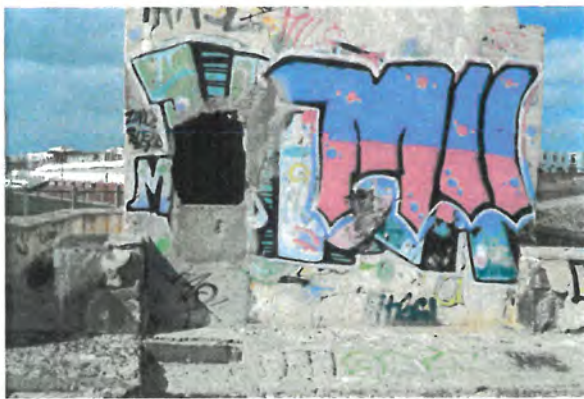
OBSERVACIONES	Es un aljibe depósito					
	Hay dos accesos					
	Cerrados por el Cabildo, aunque en la actualidad han derribado parte de la pared de uno de ellos.					
FOTOGRAFÍAS	FOTO 1	Vista de la instalación				
	FOTO 2	Pared derruida				
	FOTO 3	Otro acceso cerrado

FOTONº2 VISTA DE LA PARED DERRUIDA

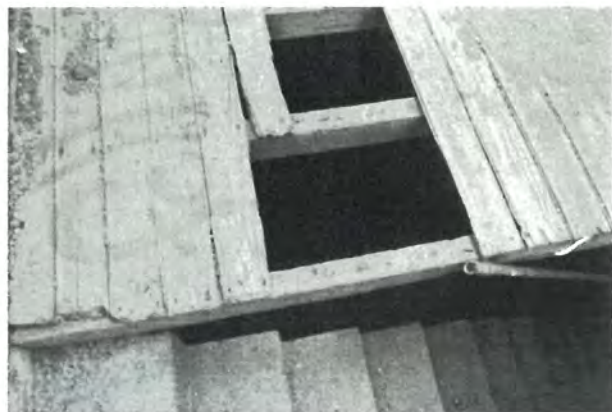
FOTONº3 VISTA DEL INTERIOR

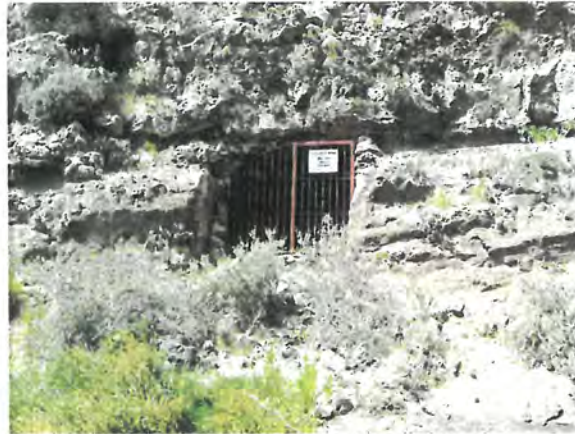
OBSERVACIONES	Instalación cerrada por nuestro organismo en el año 2010					
	En la actualidad han forzado la entrada para acceder al interior.					
FOTOGRAFÍAS	FOTO 1	Vista de la general de la instalación				
	FOTO 2	Vista de la entrada				
	FOTO 3	Vista del interior de la galería

FOTONº1 VISTA GENERAL DE LA GALERIA

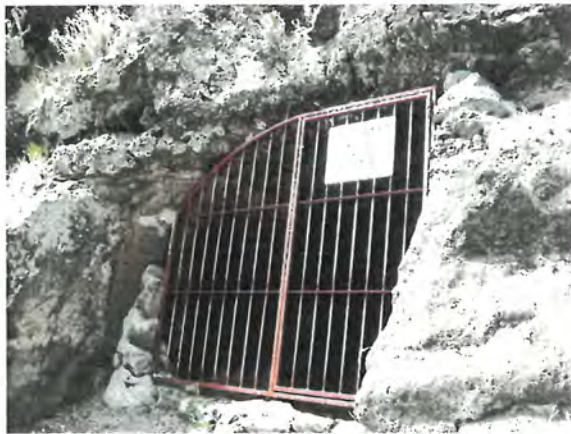
FOTONº2 VISTA DE LA ENTRADA

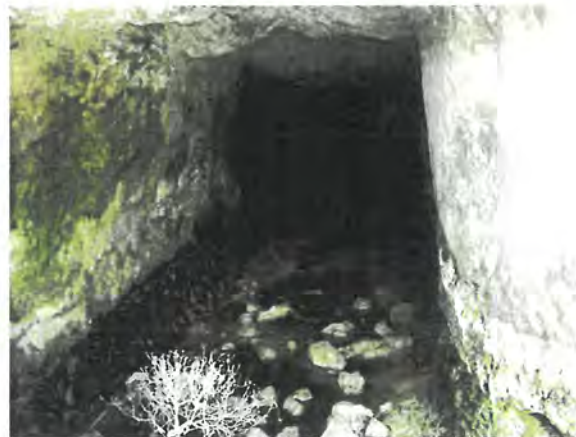
FOTONº3 VISTA DEL INTERIOR
