CABILDO DE LANZAROTE

**"ESTUDIO DE ACCIDENTABILIDAD
EN LA RED DE CARRETERAS
DEPENDIENTES DEL CABILDO
INSULAR DE LANZAROTE"**

Identificación y Estudio de los TCA

Propuesta de actuación

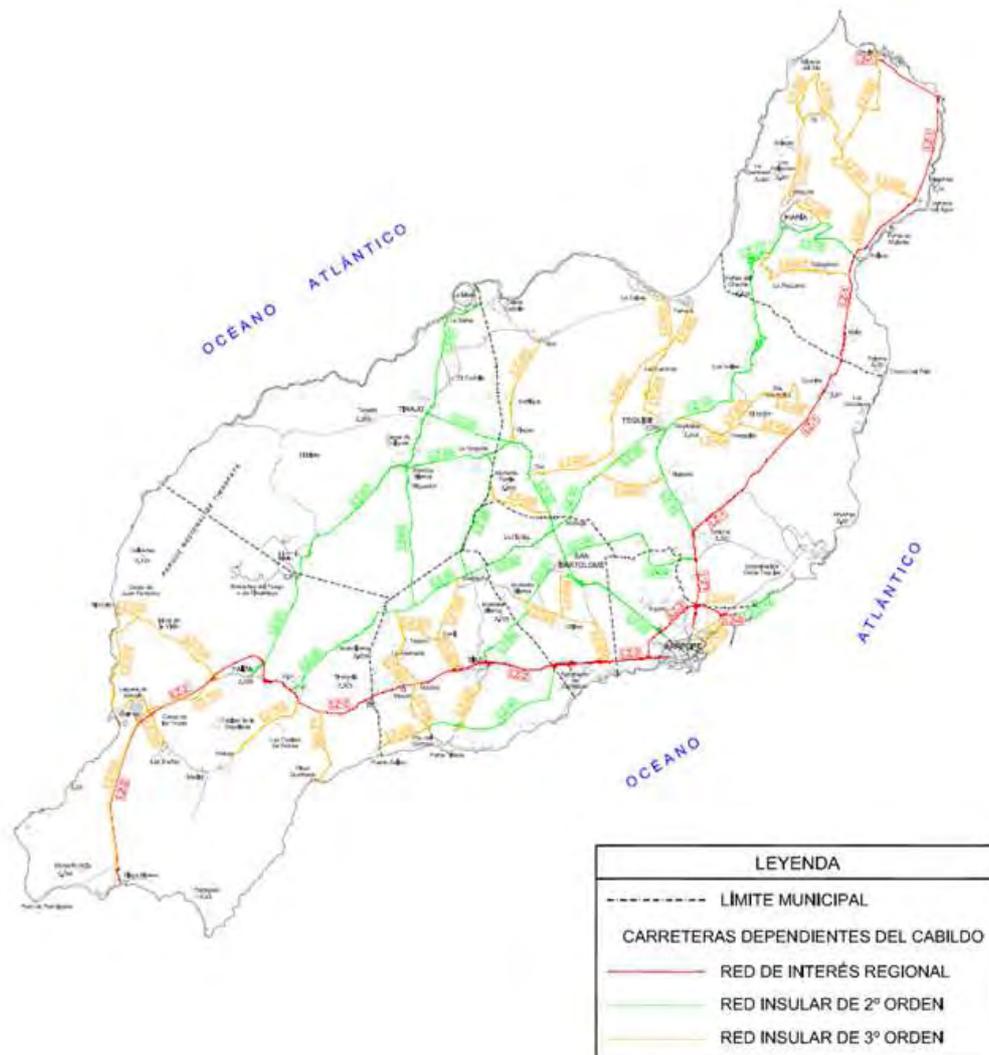
Ilustración 1: Imagen del plano nº1 de la documentación gráfica. Red de Carreteras dependientes del Cabildo de Lanzarote. Fuente: elaboración propia

El resto de carreteras dependientes del Cabildo de Lanzarote se clasifican según sean de 2º o 3º orden y se encuentran recogidas en el plano nº1 de la documentación gráfica del presente documento.

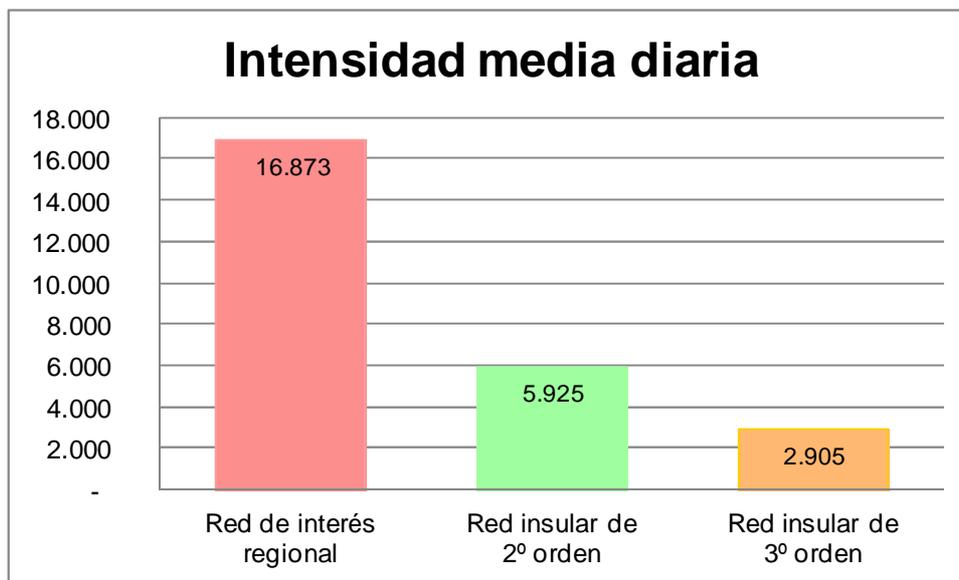
Ilustración 3: Gráfico de Intensidades medias diarias de la Red según jerarquización (2012). Fuente: elaboración propia

Se trata en el caso de la Red de interés regional de aquella que mayor tránsito de vehículos por día soporta, situándose dicho valor en una media de 16.873 vehículos por día, mientras que las Redes insulares de 2º y 3º orden soportan una media de 5.925 y 2.905 vehículos por día respectivamente.

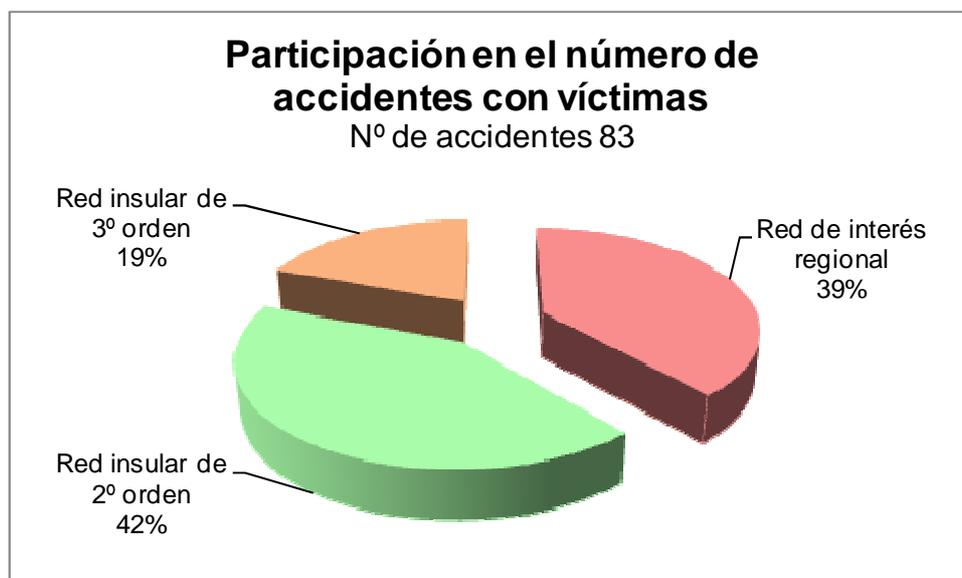
Ilustración 7: Gráfico de participación de las diferentes redes en el número de accidentes con víctimas. Año 2013. Fuente: elaboración propia

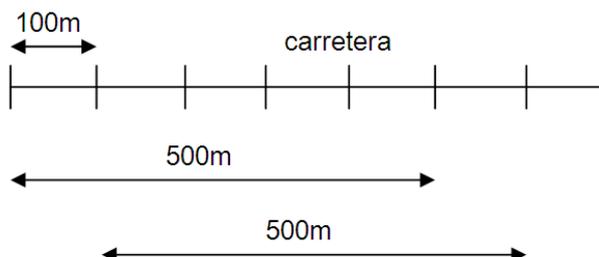
Ilustración 12: Descripción gráfica del proceso de localización de los TCA's. Fuente: elaboración propia

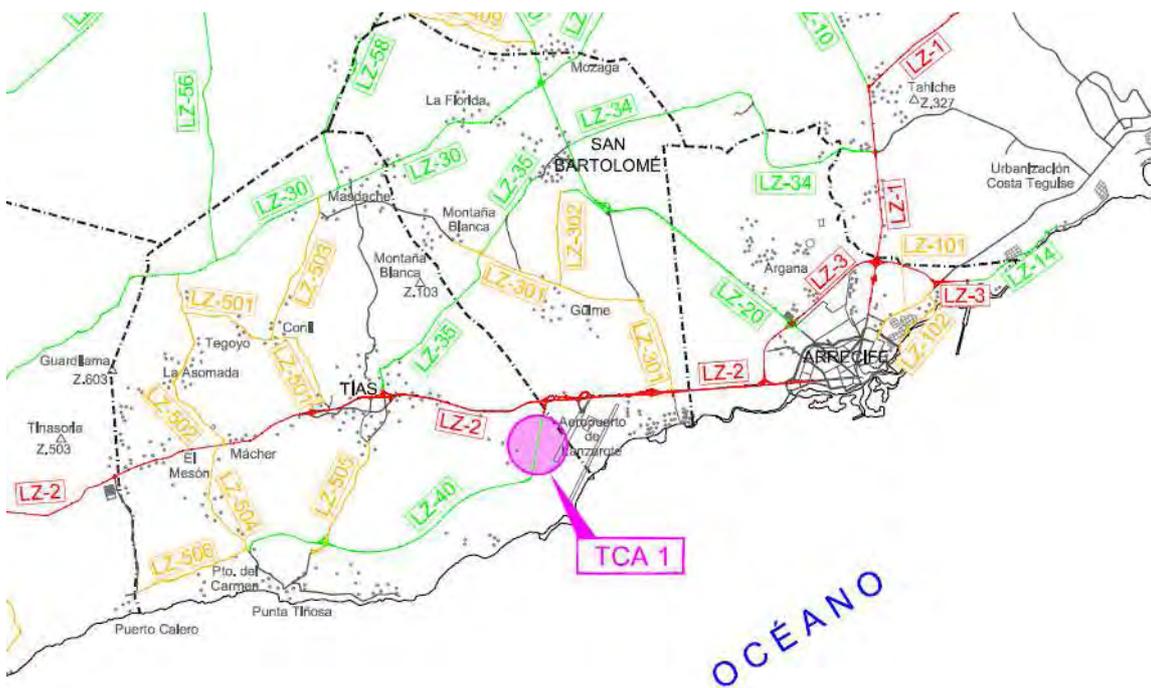
Ilustración 13: Imagen Plano de Situación de TCA´s. Fuente: elaboración propia

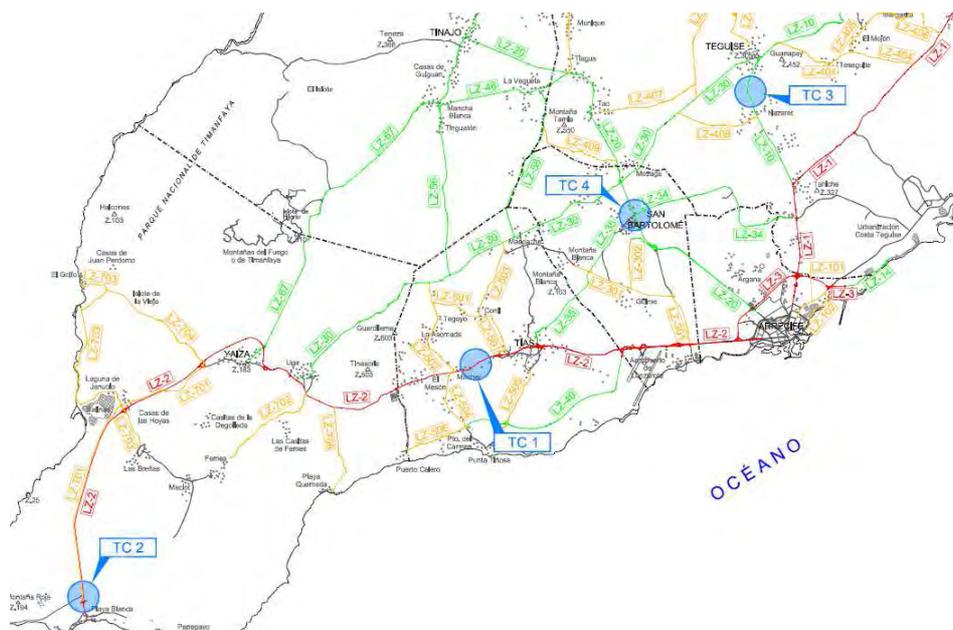
Ilustración 15: Imagen Plano de Situación de los Tramos Conflictivos. Fuente: elaboración propia

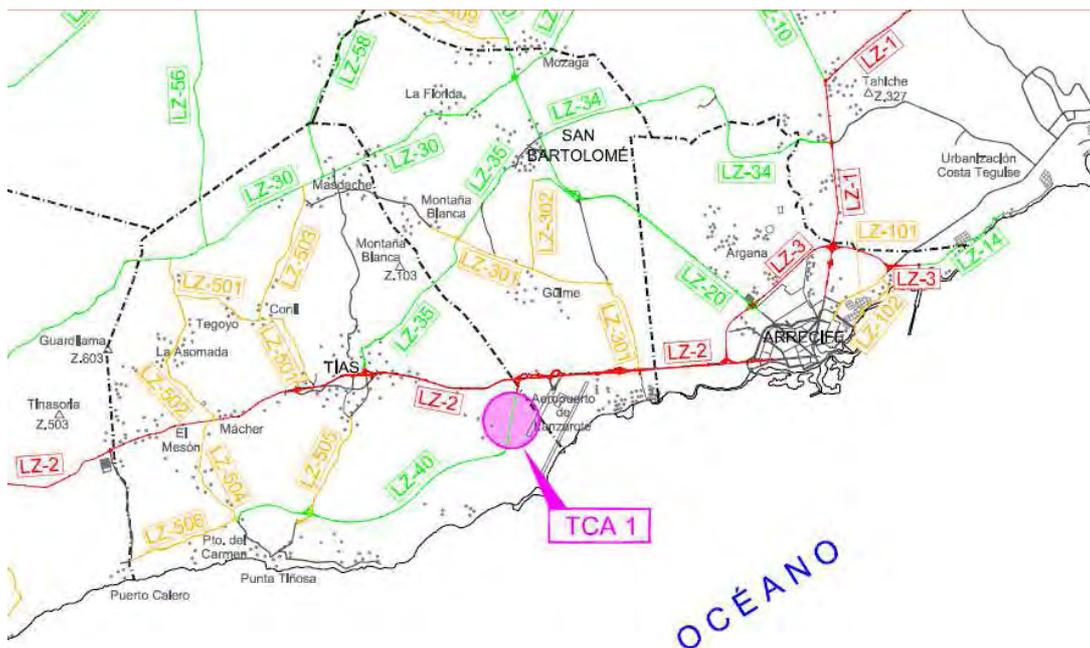
El Tramo de Concentración de Accidentes se encuentra situado entre los puntos kilométricos 0+400 y 1+200, ocupando por tanto 800 metros de la carretera LZ-40. El tramo se inicia cerca de la industria INDELASA y se extiende hasta unos metros antes del enlace que se localiza en la LZ-40.

Ilustración 16: Imagen Plano Situación del TCA. Fuente: elaboración propia

El tramo se localiza en una carretera de tipo convencional, con dos carriles, uno para cada sentido de circulación. La anchura media de la calzada en el tramo es de aproximadamente 7 metros localizándose arcenes (izquierdo y derecho) de aproximadamente 1,4 metros de ancho en la mayor parte del tramo, exceptuando la sección comprendida entre los P.K. 0+760 y 0+900 aproximadamente. Se trata de un tramo lineal de pendiente en descenso.

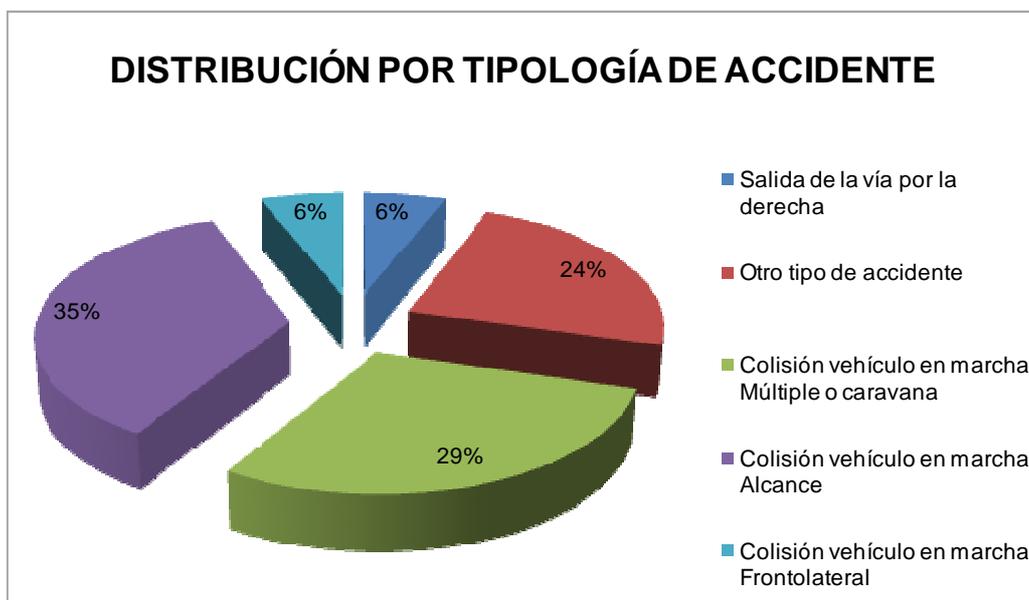
Ilustración 17: Gráfico distribución por tipología de accidente. Fuente: elaboración propia

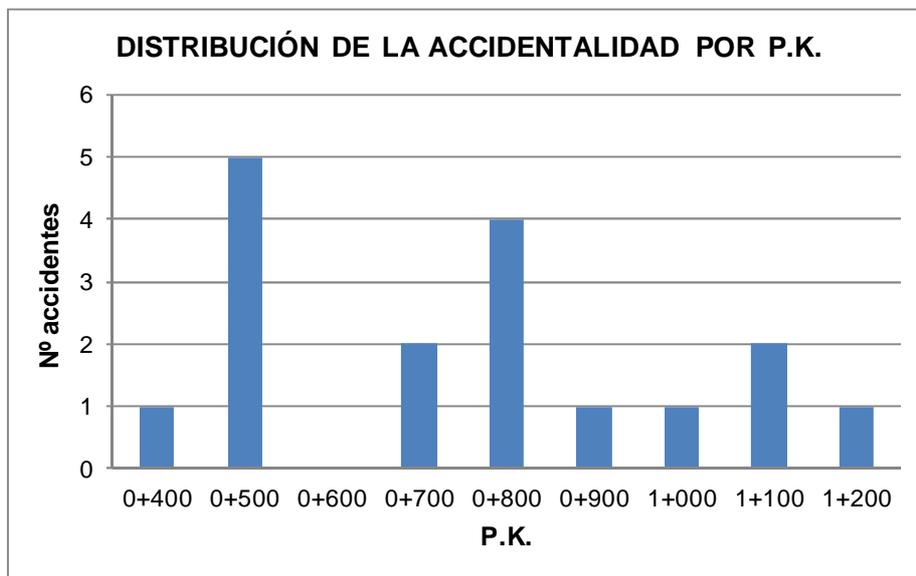
Ilustración 18: Gráfico Distribución de accidentalidad por P.K. Fuente: elaboración propia

Como se puede apreciar en el gráfico anterior, la tendencia es que en el tramo en estudio se haya producido al menos un accidente durante el periodo estipulado, observándose un único P.K., el 0+600, en el que no se produce siniestro alguno. Se observan 4 puntos kilométricos en los que se registra más de un siniestro durante el periodo 2013-2015. Concretamente, en el P.K. 0+500 se produjeron 4 accidentes con daños y 1 con víctimas, con un balance de 4 heridos leves. Se registran en el P.K. 0+800 un total de 3 accidentes con daños y 1 con víctimas, con un balance de 2 heridos leves. Se trata en el caso del P.K. 0+700 del balance de heridos leves más elevado, 10 en dos accidentes. En el P.K 1+100 se registran un total de 2 accidentes, uno con víctimas, 2 heridos leves, y uno con daños.

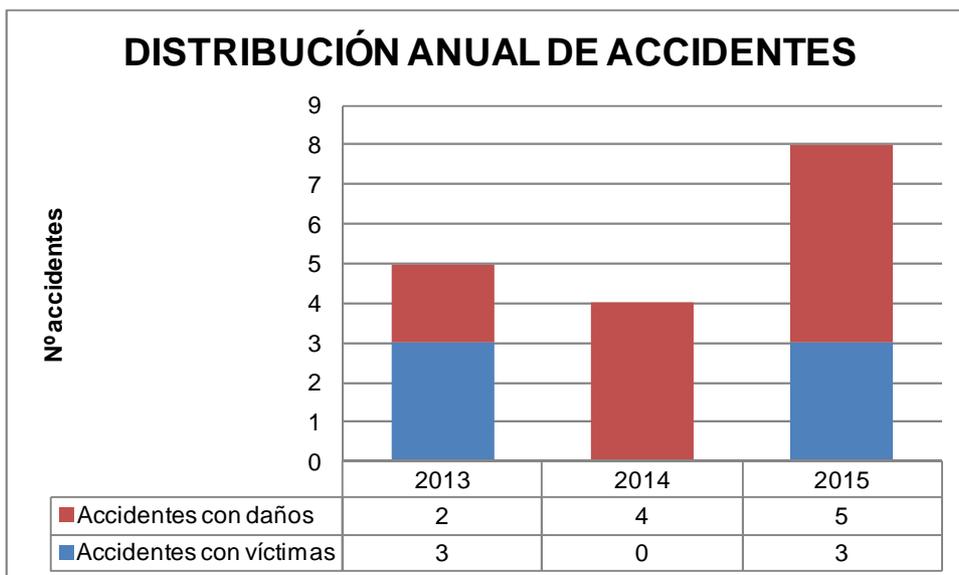
La evolución de la accidentalidad, cuyo gráfico se puede ver a continuación, se muestra una ligera disminución, de apenas un accidente entre el primer año del periodo y el segundo. Sin embargo, entre este segundo año y el tercero y último del periodo, se aprecia un aumento del número de siniestros del 50%, llegando a alcanzar el valor más desfavorable con 8 siniestros.

Ilustración 21: Gráfico Distribución anual de accidentes. Fuente: elaboración propia

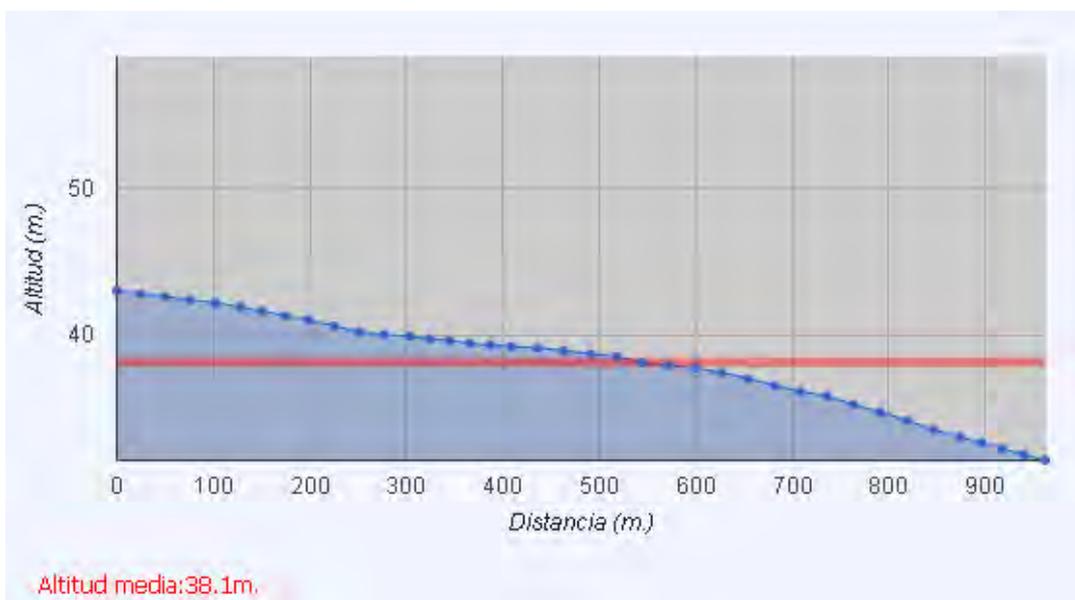
Ilustración 22: Perfil longitudinal del tramo en estudio. Fuente: IDECanarias

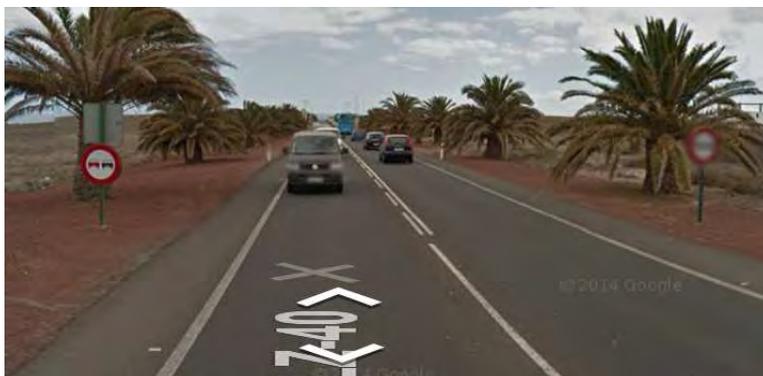
- P.K. 0+460: se encuentra implantada la señal R-305 de prohibición de adelantamiento en ambos márgenes. Dicha prohibición se extiende hasta el P.K. 0+870 donde se encuentra la señal R-500 de fin de las prohibiciones anteriores.

Ilustración 23: Señal R-305 del P.K. 0+870 (ascendente). Fuente: IDECanarias

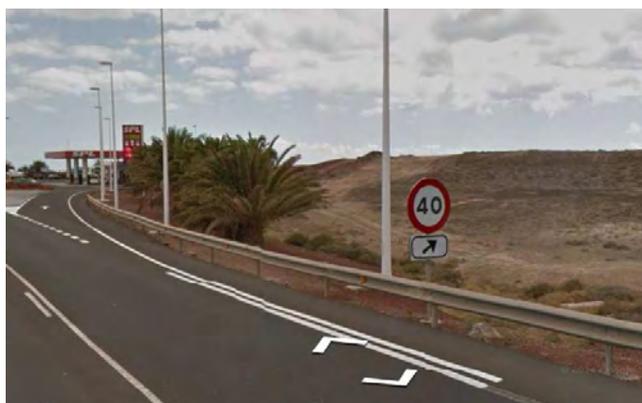
- P.K. 0+660: Señales R-301 de prohibición de circular a velocidad superior a la indicada que en este caso es 40 km/h colocada sobre señal S-870 que indica el ramal de salida al que se refiere la señal de prohibición.

Ilustración 24: Señal R-301 sobre S-807 del P.K. 0+660 (ascendente). Fuente: IDECanarias

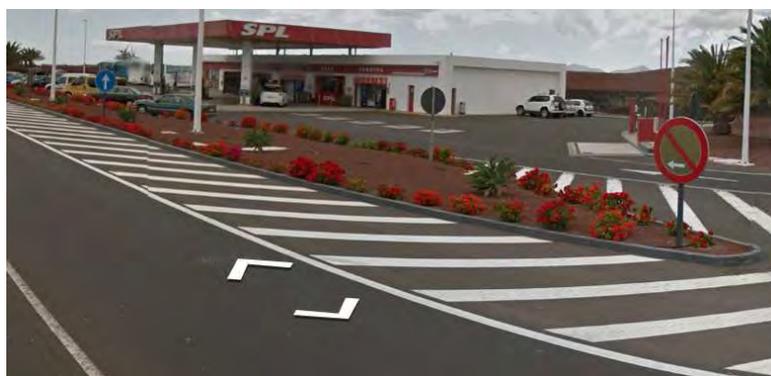
- P.K. 0+760 y 0+855: ubicada en ambos P.K.s se encuentra la señalización vertical R-308 de estacionamiento prohibido, correspondiéndose la zona señalada con el cebreado de la isleta que delimita la entrada y la salida de la estación de servicio.
- P.K. 0+785: señal R-400c de sentido obligatorio. La flecha señala la dirección y sentido que los vehículos tienen la obligación de seguir. De esta manera, se especifica la prohibición de acceso a la estación de servicio a través de la isleta.

Ilustración 25: Señales R-308 y R-400c en P.K.s 0+760 y 0+785 respectivamente (ascendente). Fuente: IDECanarias

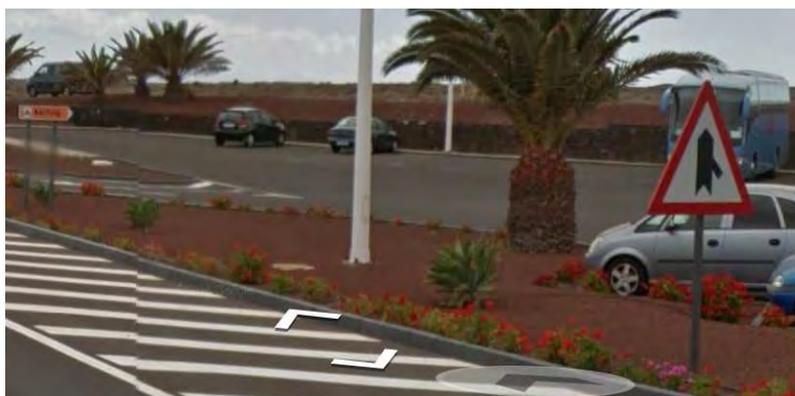
- P.K. 0+830: Prioridad sobre incorporación por la derecha, señal P-1c. Señal de peligro por la proximidad de una incorporación por la derecha de una vía cuyos usuarios deben ceder el paso. Se trata de la salida de la estación de servicios.

Ilustración 26: Señal P-1c en el P.K. 0+830. Fuente: IDECanarias

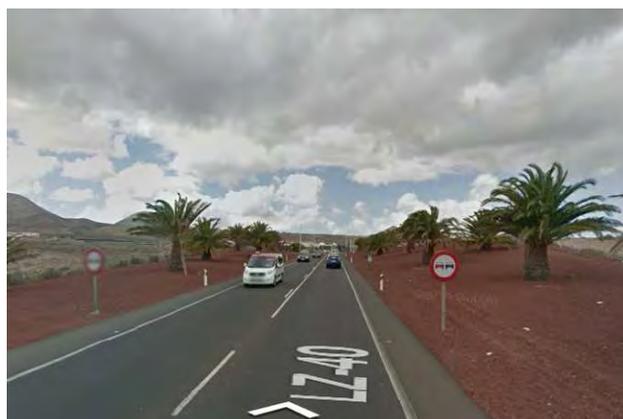
- P.K. 1+110: se encuentra implantada la señal R-305 de prohibición de adelantamiento en ambos márgenes. Dicha prohibición se extiende hasta el P.K. 0+690 donde se encuentra la señal R-500 de fin de las prohibiciones anteriores.

Ilustración 27: Señal R-305 en P.K. 1+110 (descendente). Fuente: IDECanarias

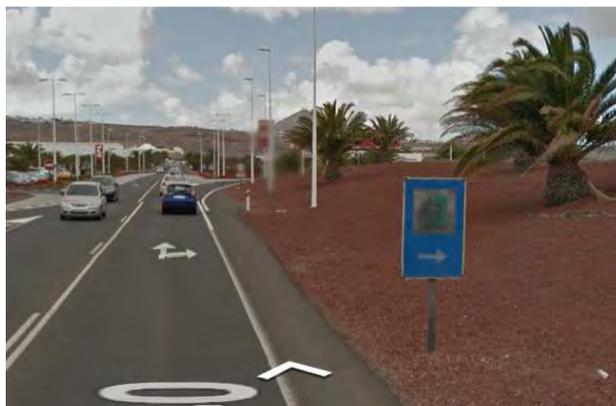
- P.K. 0+930: señal S-105 que indica la ubicación de una estación de servicio de carburante.

Ilustración 28: Señal S-105 en P.K. 0+930 (descendente). Fuente: IDECanarias

A partir del análisis de la señalización vertical existente en el tramo en estudio, se detecta la falta de señalización de la ubicación de la estación de servicio de carburante en sentido ascendente, encontrándose ésta perfectamente ubicada en sentido descendente pero en mal estado. Se propone por tanto la sustitución de la señal defectuosa así como la implantación de la misma en sentido ascendente cumpliendo la Norma 8.1-I.C de Señalización Vertical.

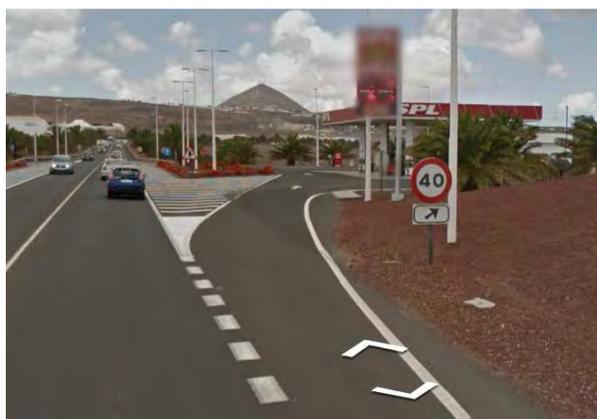
- P.K. 0+860: Señales R-301 de prohibición de circular a velocidad superior a la indicada que en este caso es 40 km/h colocada sobre señal S-870 que indica el ramal de salida al que se refiere la señal de prohibición.

Ilustración 29: Señal R-301 sobre S-870 en el P.K. 0+860 (descendente). Fuente: IDECanarias

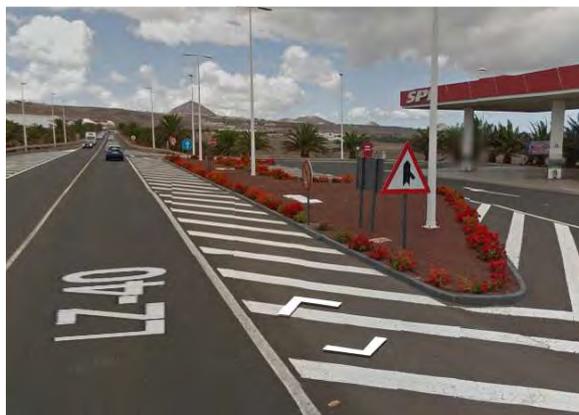
- P.K. 0+790: Prioridad sobre incorporación por la derecha, señal P-1c. Señal de peligro por la proximidad de una incorporación por la derecha de una vía cuyos usuarios deben ceder el paso. Se trata de la salida de la estación de servicios.
- P.K. 0+760: señal R-400c de sentido obligatorio. La flecha señala la dirección y sentido que los vehículos tienen la obligación de seguir. De esta manera, se especifica la prohibición de acceso a la estación de servicio a través de la isleta.

Ilustración 30: Señales P-1c y R-400c en P.K.s 0+790 y 0+760 respectivamente (descendente). Fuente: IDECanarias

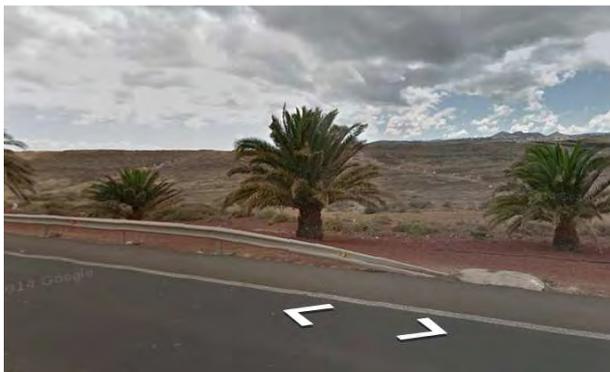
- **Margen derecho de la calzada (sentido ascendente):** Desde P.K. 0+520 a 0+645 (125 metros) y desde P.K. 1+040 en adelante
- **Margen derecho de la calzada (sentido descendente):** Desde antes del inicio de tramo hasta P.K. 1+090 y desde P.K. 0+775 a 0+645

Ilustración 31: Inicio tramo bionda P.K. 0+520 margen derecho sentido ascendente. Fuente: IDECanarias

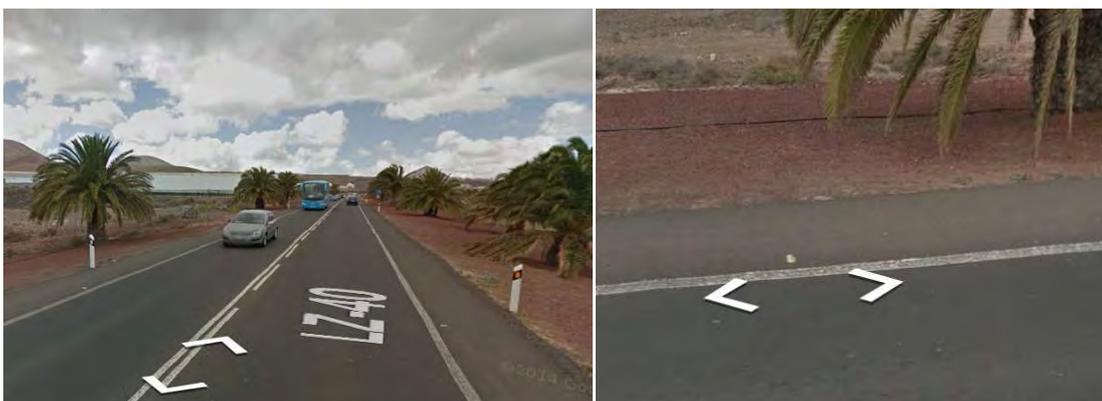
Los hitos de arista también están implantados en ambos márgenes de la carretera en prácticamente toda la sección, exceptuando aquellas zonas donde se encuentra instalada la barrera de seguridad.

Ilustración 32: Elementos de balizamiento dispuesto en el TCA 1. Fuente: IDECanarias

El estado general de los elementos es bueno, sin embargo se observa que determinados hitos de arista se encuentran estropeados. Se propone reponer los captafaros y los hitos de arista que falten o se encuentren defectuosos.

- Reposición de captafaros reflectantes tipo “ojos de gato” que faltan o se encuentran defectuosos.
- Reposición de los hitos de arista que faltan o se encuentran defectuosos.

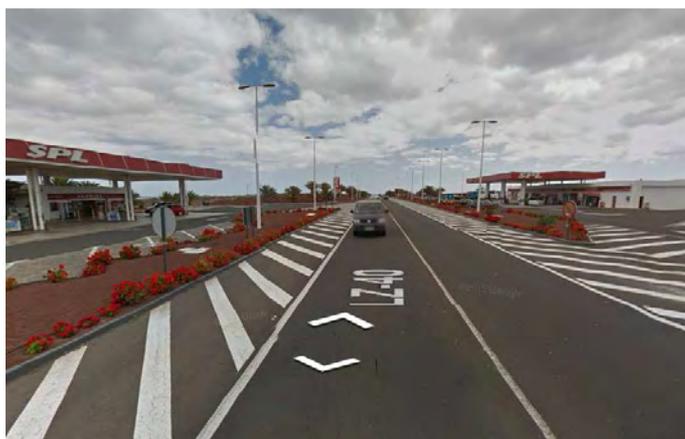
Los elementos de iluminación presentes en el tramo considerado de Concentración de Accidentes se localizan en las proximidades de los accesos a las estaciones de servicio ubicadas aproximadamente en el P.K. 0+800, en disposición pareada.

Ilustración 33: Situación de los elementos de iluminación presentes en el tramo considerado de Concentración de Accidentes. Fuente: IDECanarias

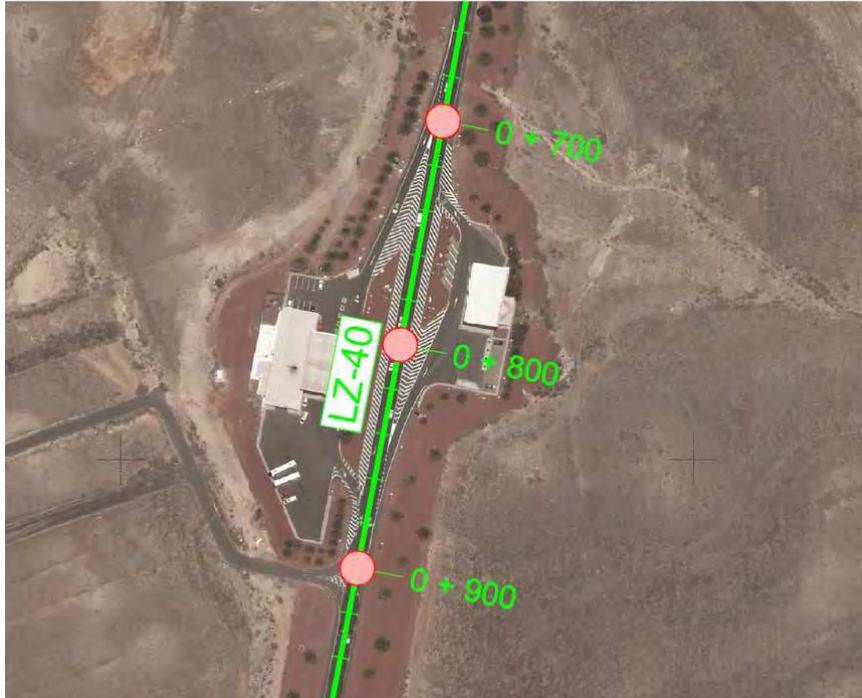
En la sección que comprende la situación de los accesos antes descritos se registran durante el periodo de estudio un total de 7 accidentes, configurándose de la siguiente manera:

Ilustración 34: Sección que comprende los accesos localizados en el TCA 1. Fuente: elaboración propia

Balance	Tipología
0+700	Acc. con víctimas	2	10 heridos leves	Colisión en marcha: múltiple o caravana
	Acc. con daños	0		Colisión en marcha: frontolateral
			Balance	Tipología
0+800	Acc. con víctimas	1	1 herido leve	Colisión en marcha: múltiple o caravana
	Acc. con daños	3		Colisión en marcha: alcance (2)
				Otro tipo
			Balance	Tipología
0+900	Acc. con víctimas	0	-	-
	Acc. con daños	1		Colisión en marcha: múltiple o caravana

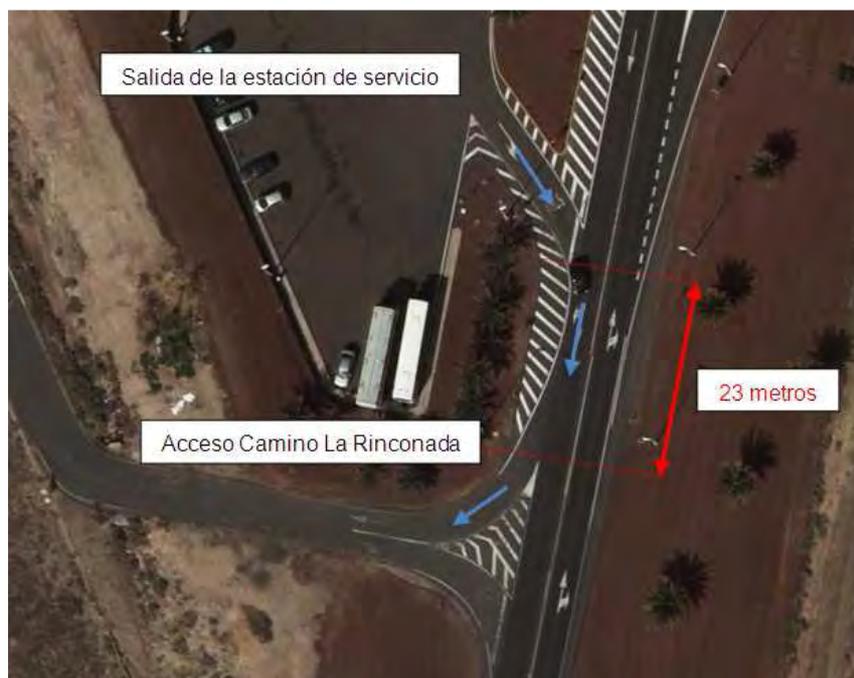
Se comprueba a partir de la siguiente imagen que la distancia entre los accesos mencionados NO CUMPLE la distancia mínima que establece la normativa.

Ilustración 35: Distancia entre accesos consecutivos en la LZ-40. Fuente: elaboración propia

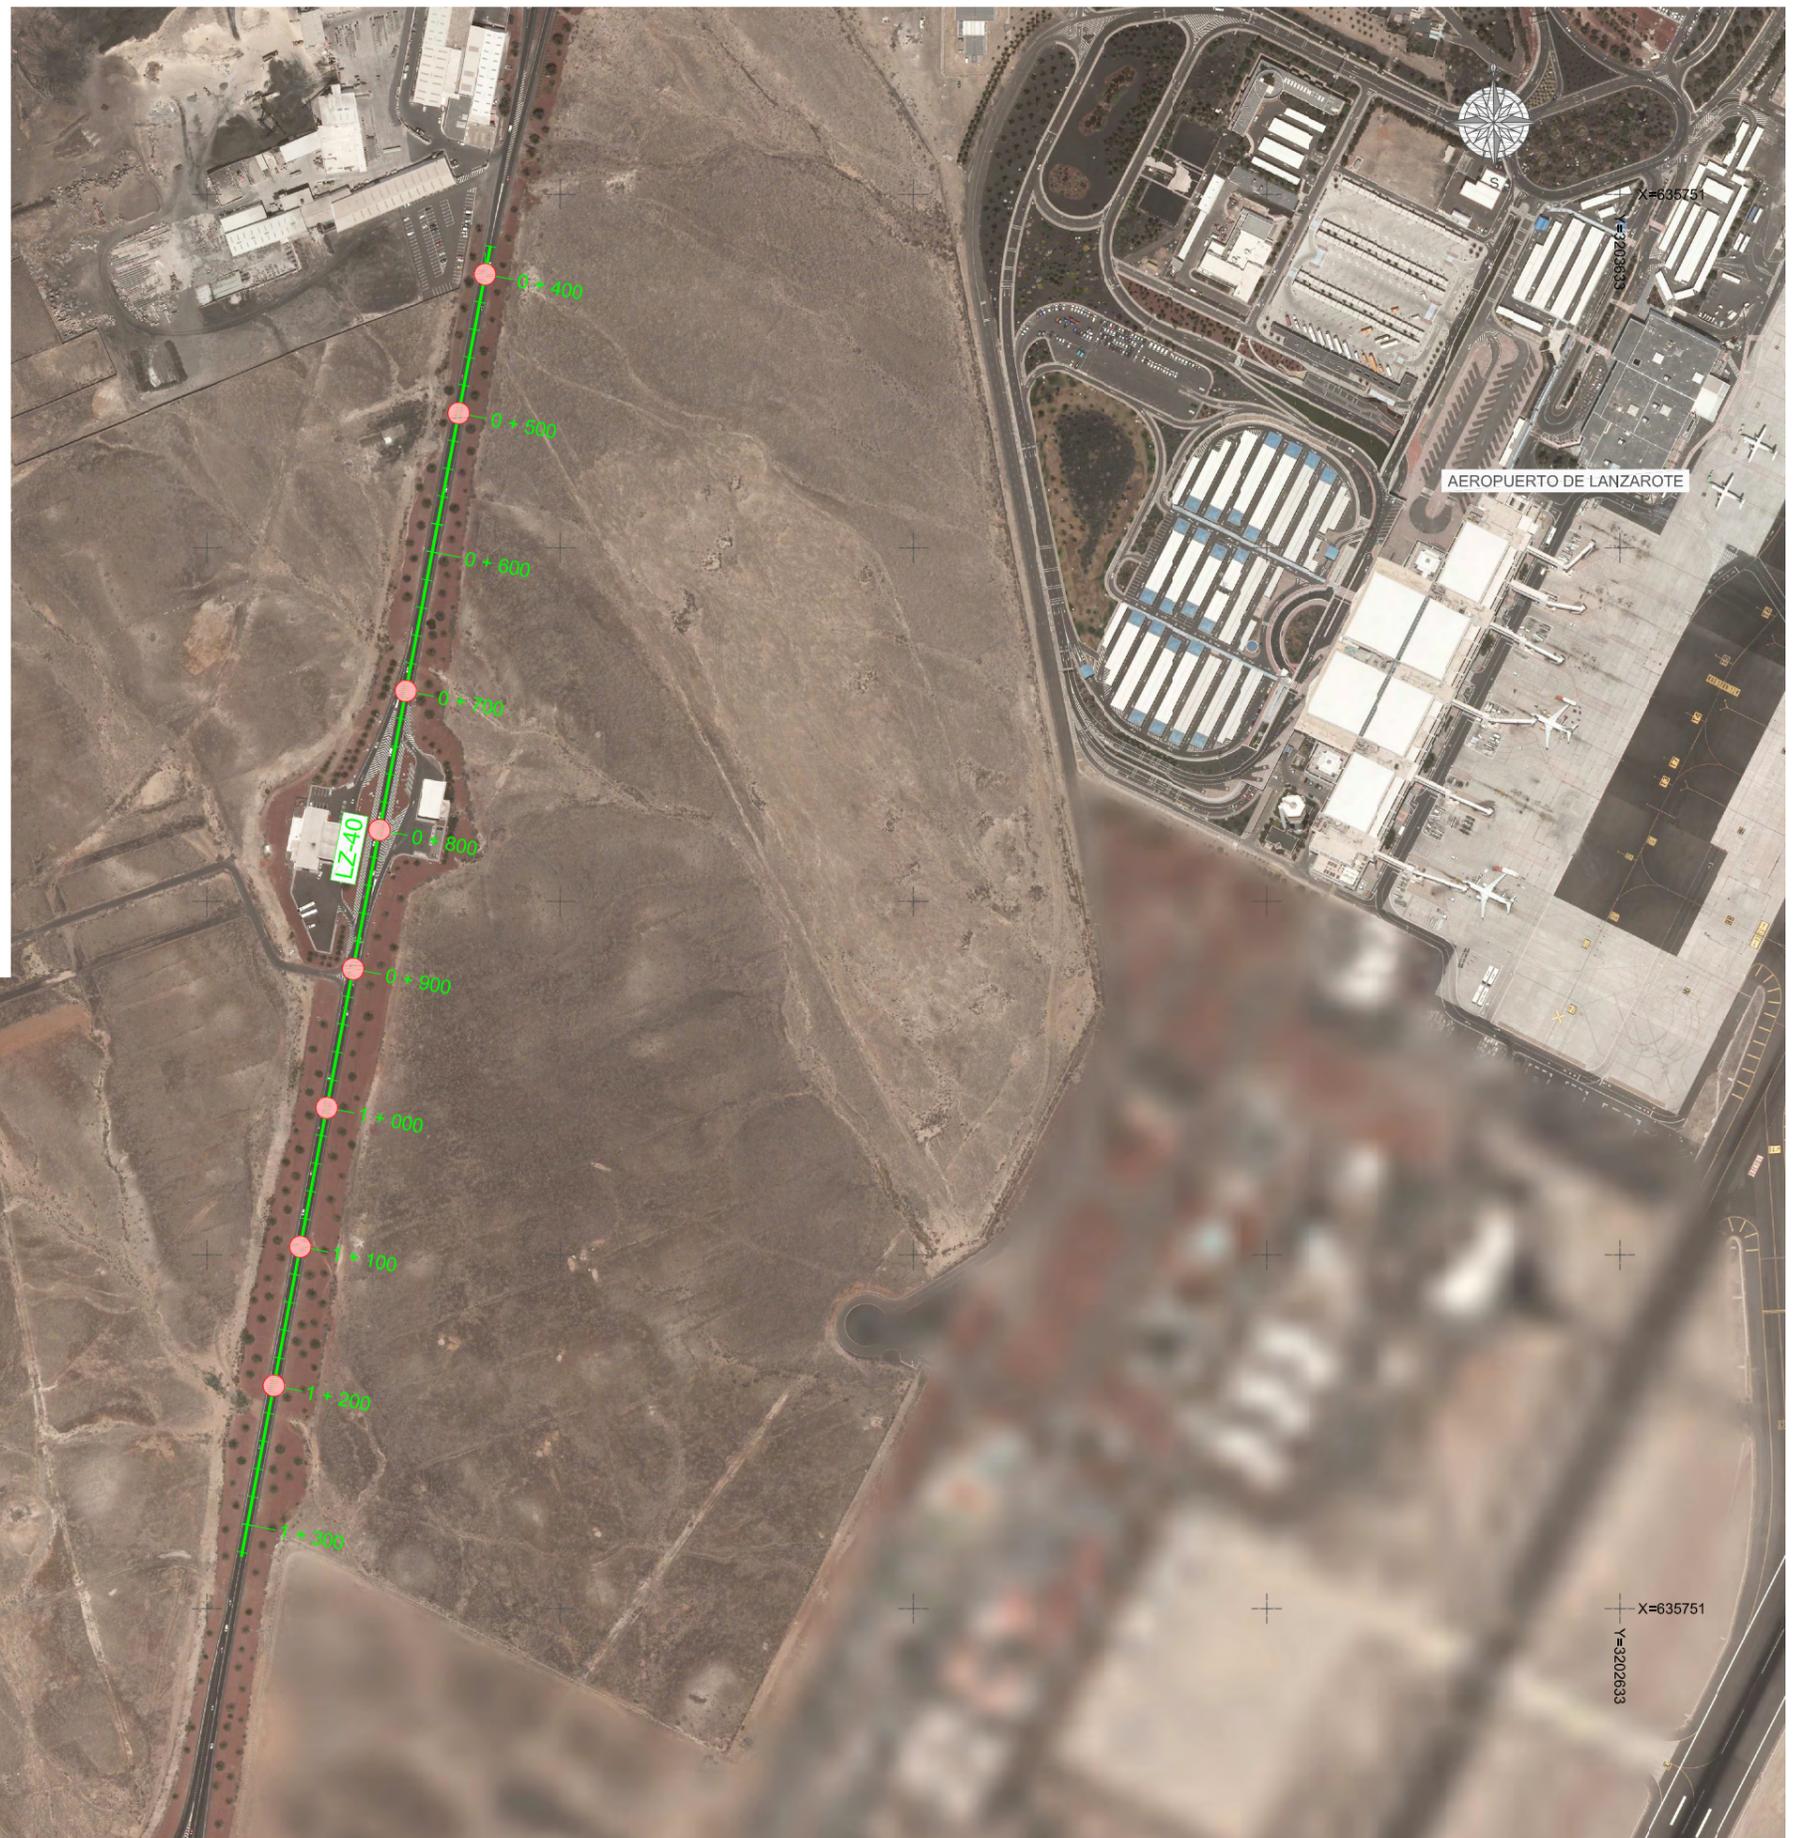
TÍTULO "ESTUDIO DE ACCIDENTABILIDAD EN LA RED DE CARRETERAS DEPENDIENTES DEL CABILDO INSULAR DE LANZAROTE"	DESIGNACIÓN SITUACIÓN INICIAL TCA1 (2013 - 2015)	PLANONº 5	FECHA JULIO 2016 HOJA 1...DE 3...
--	--	---	--	---	--	--------------	---

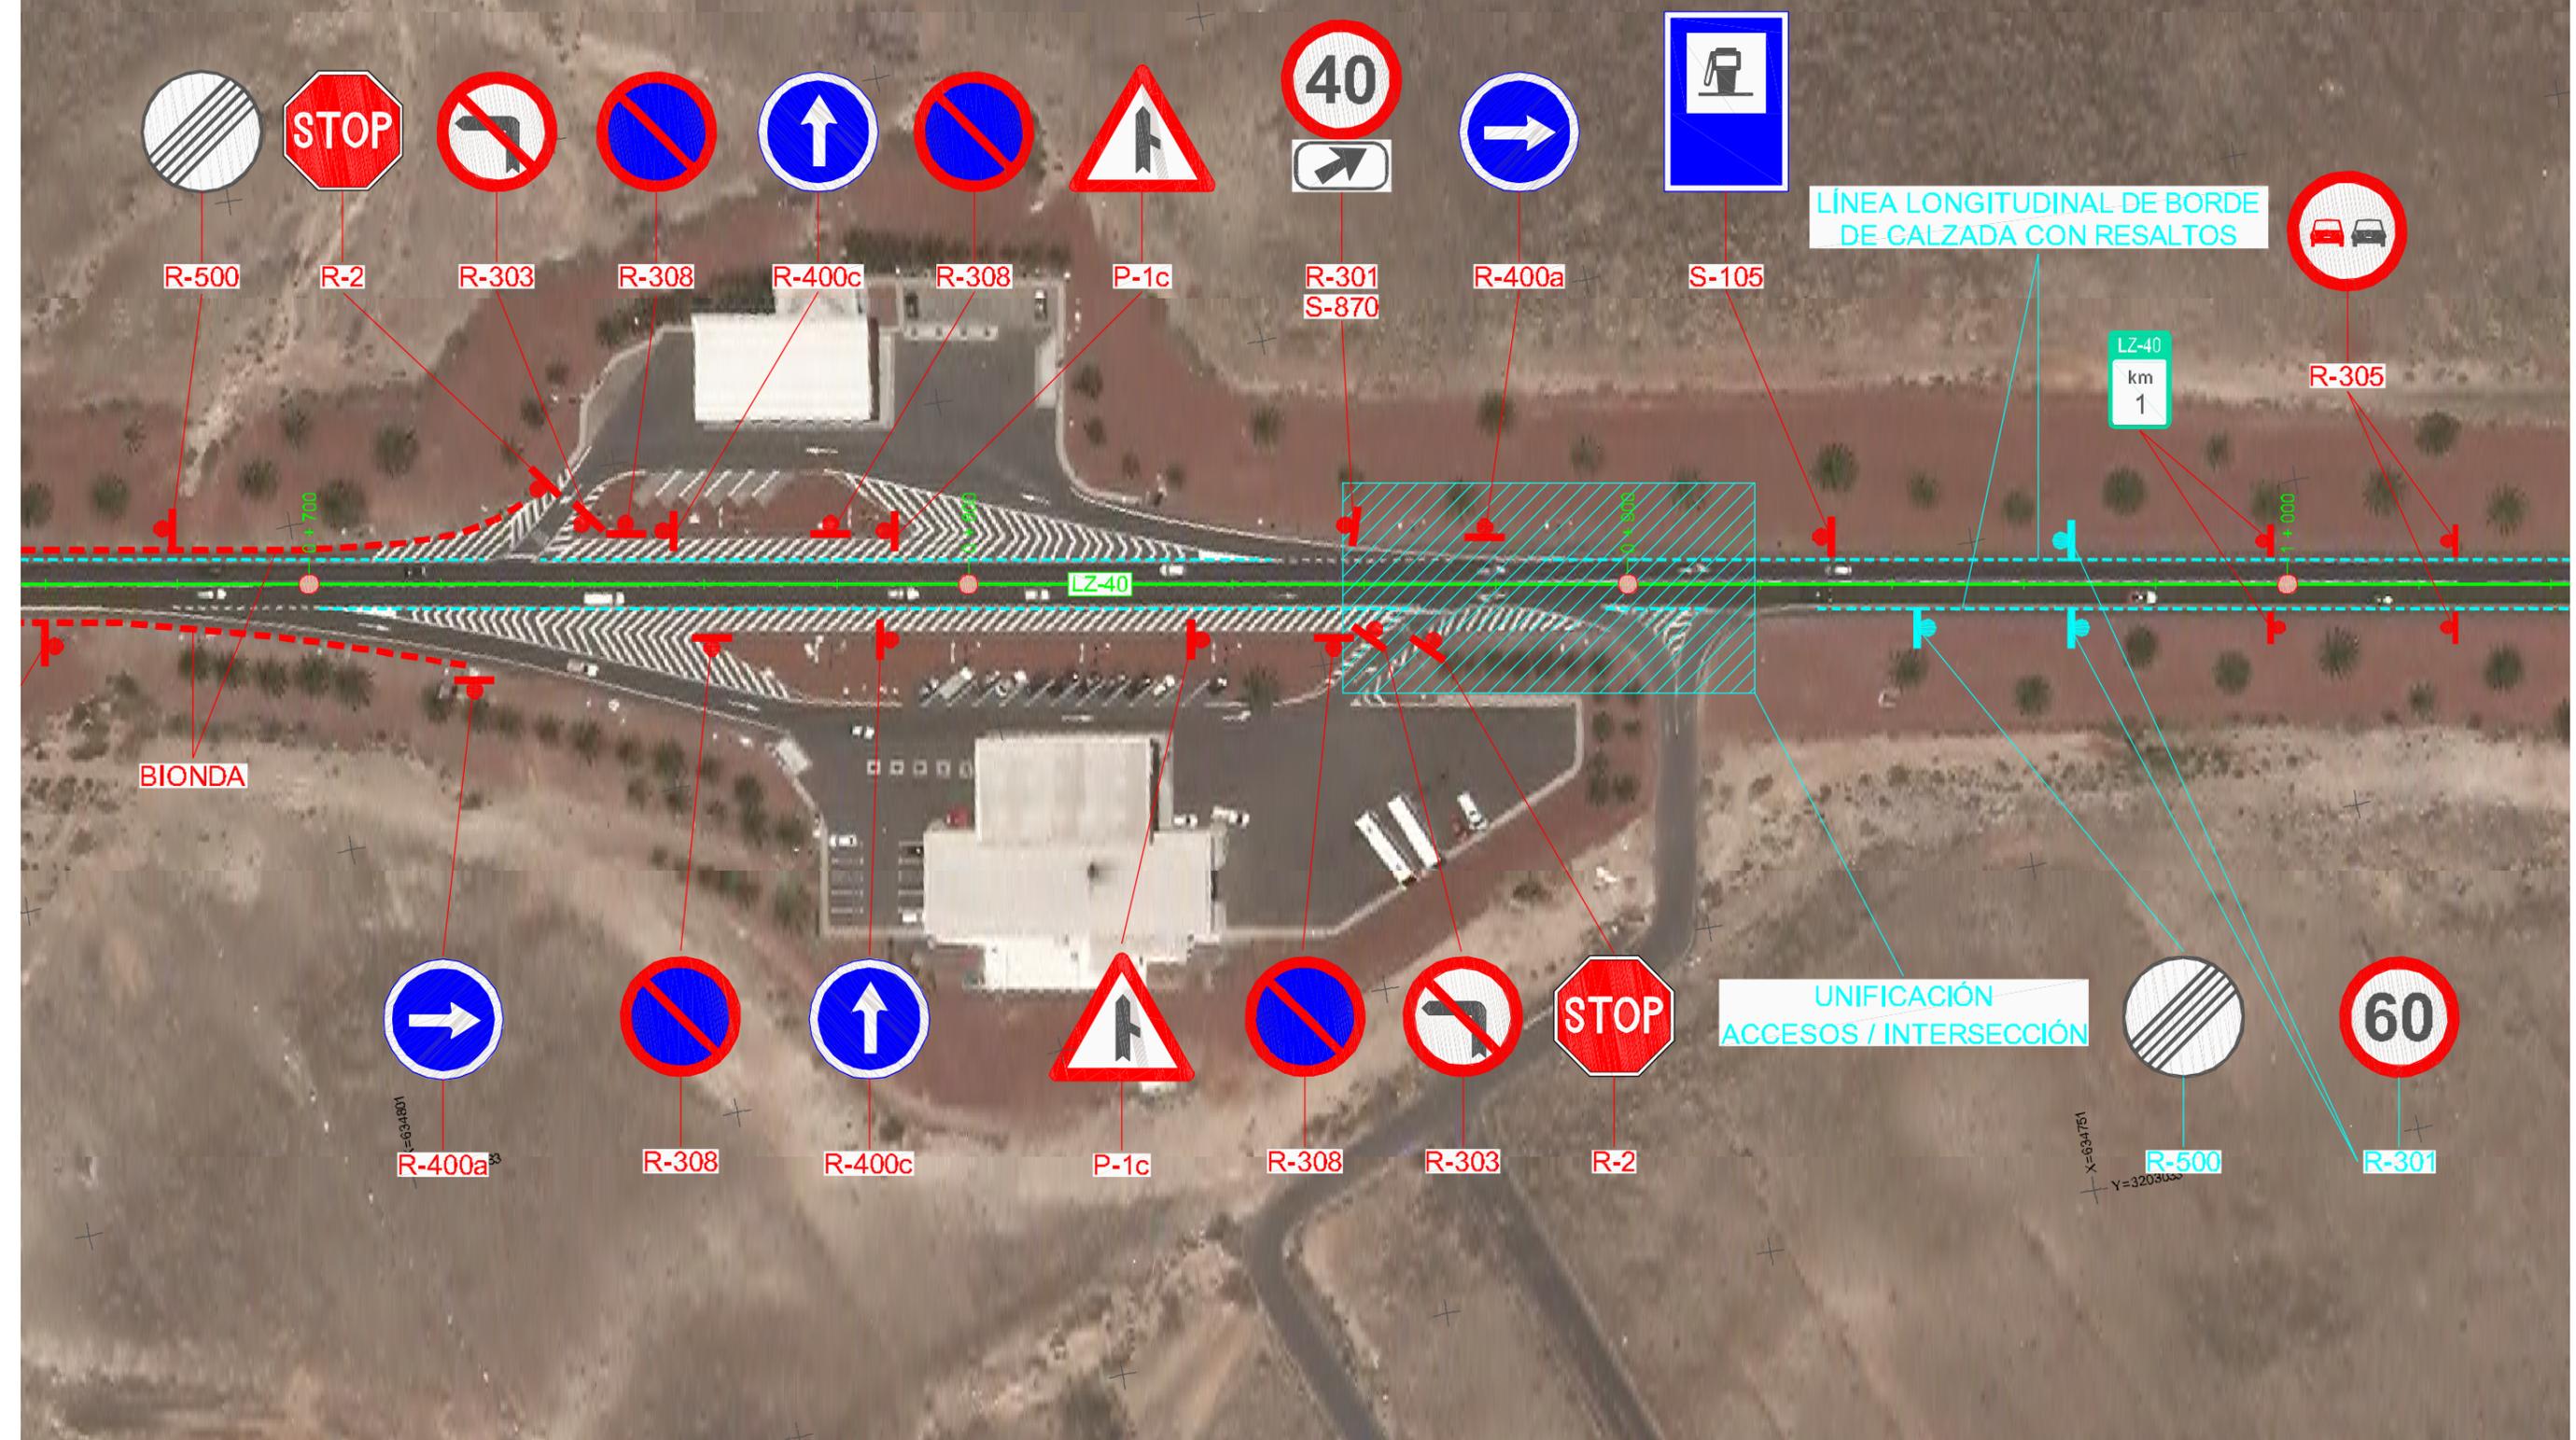
Nota: En la totalidad del tramo afectado, se sustituirán en ambos sentidos de la marcha los captafaros, tipo ojo de gato y los hitos de arista que presenten desperfectos.
