PLAN GENERAL DE ORDENACIÓN DE SAN BARTOLOMÉ

PLAN GENERAL DE ORDENACIÓN DE SAN BARTOLOMÉ DE LANZAROTE, SEGÚN LA DISPOSICIÓN TRANSITORIA 3ª DE LA LEY 19/2003, MODIFICADA POR EL ARTICULO 9.2 DE LA LEY DE MEDIDAS URGENTES

VOLUMEN B/C. MEMORIA DE DIAGNÓSTICO (URBANÍSTICO / AMBIENTAL)

AVANCE

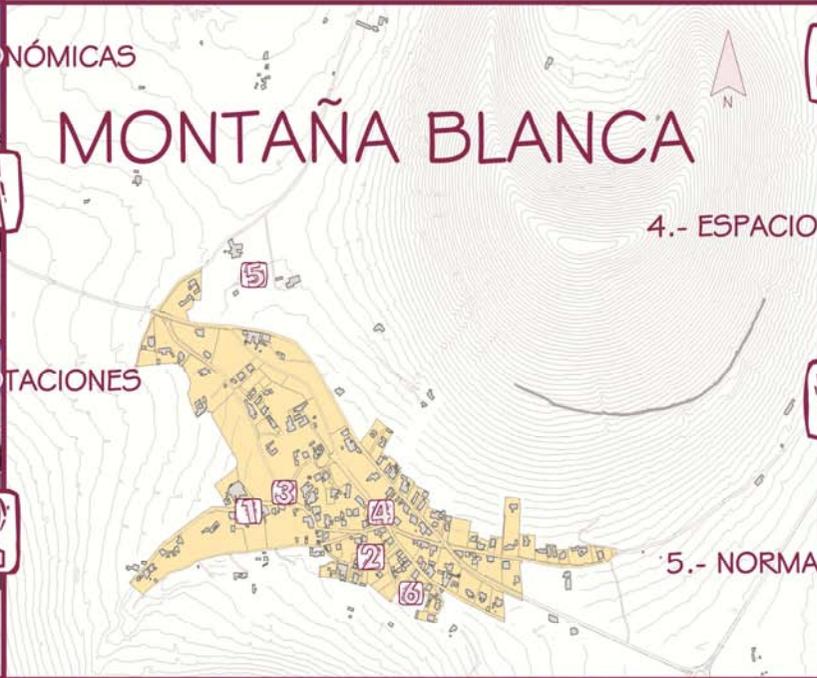
MONTAÑA BLANCA

1.- ACTIVIDADES ECONÓMICAS
Inexistencia de recorridos relacionados con bienes patrimoniales: paisajísticos, vinos, cultivos, aljibes, etc.

6.- SINGULARES
Algunos ejes que tradicionalmente estructuran la actividad y movilidad del núcleo, han de redefinir su sección.

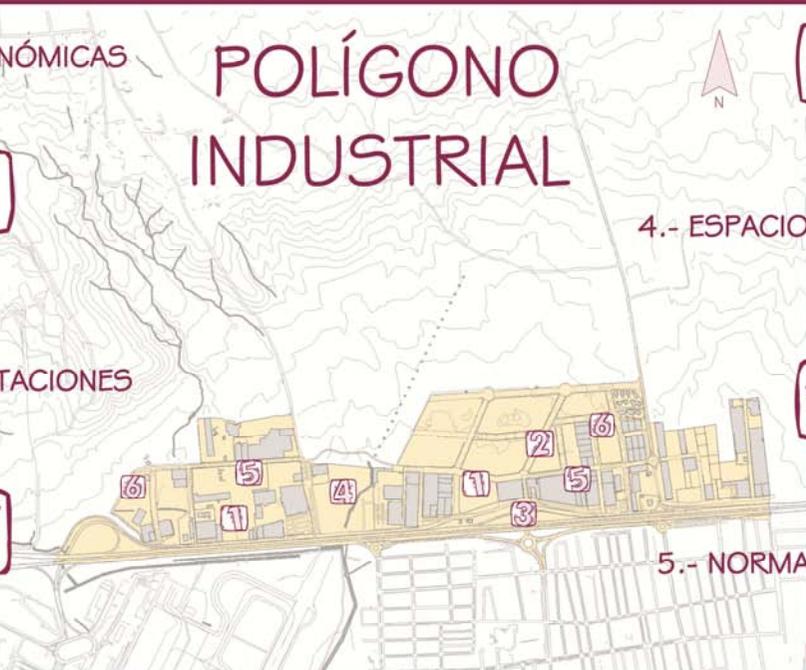
POLÍGONO INDUSTRIAL

1.-ACTIVIDADES ECONÓMICAS

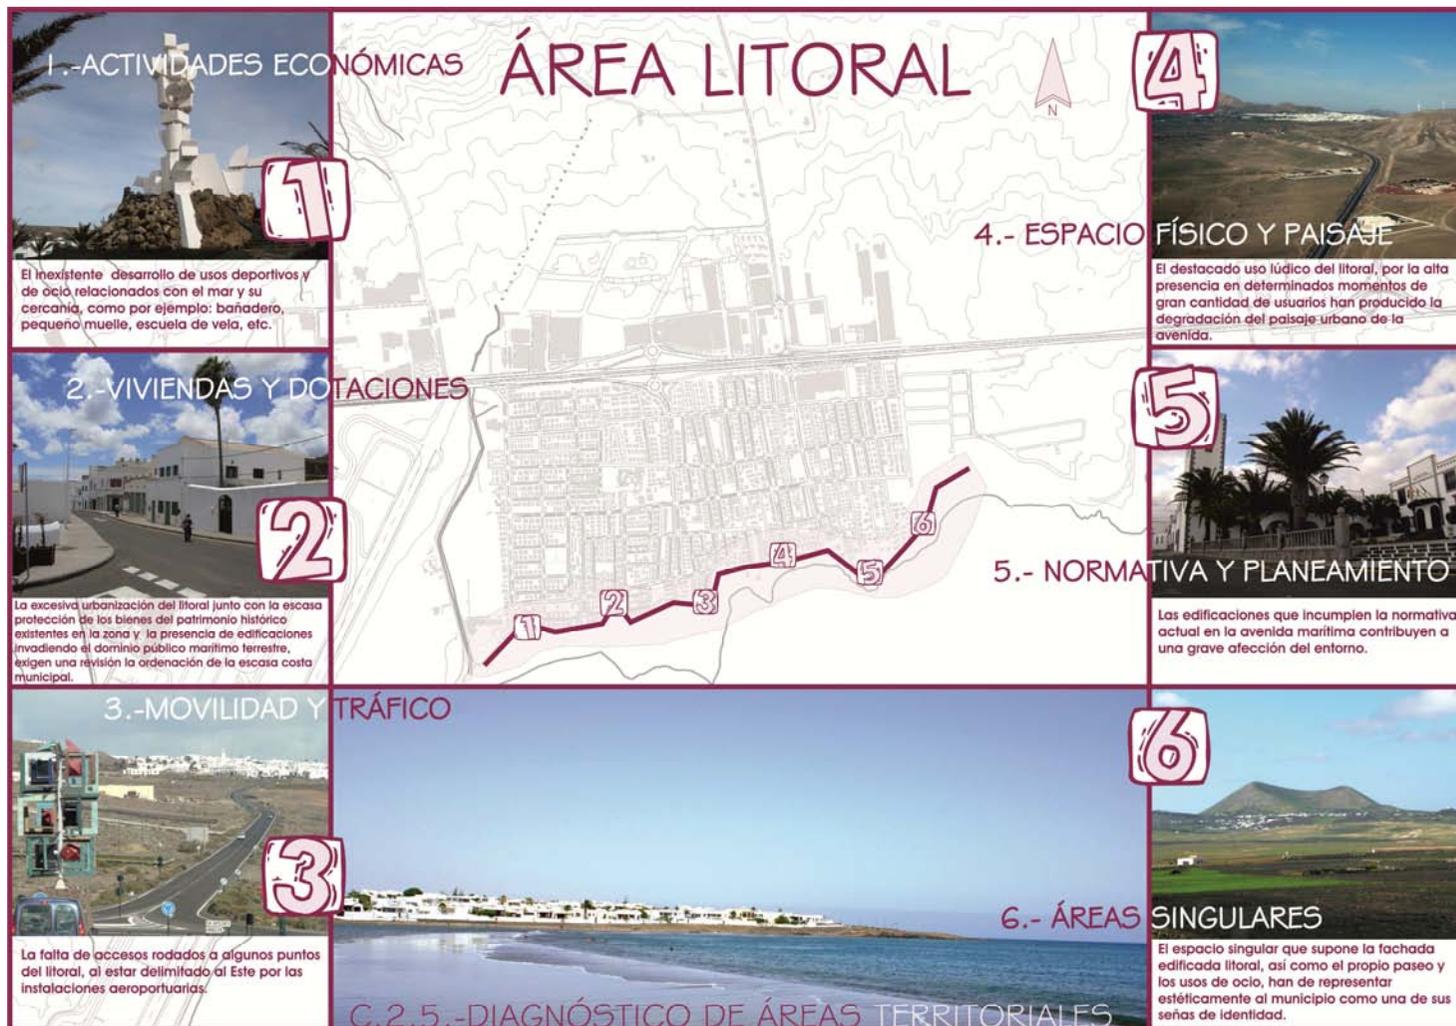
- El espacio singular que supone la fachada edificada litoral, así como el propio paseo y los usos de ocio, han de representar estéticamente al municipio como una de sus señas de identidad.
- El paseo litoral como eje estructurante turístico en conjunto con los municipios colindantes.

El inexistente desarrollo de usos deportivos y de ocio relacionados con el mar y su cercanía, como por ejemplo: bañadero, pequeño muelle, escuela de vela, etc.

El destacado uso lúdico del litoral, por la alta presencia en determinados momentos de gran cantidad de usuarios han producido la degradación del paisaje urbano de la avenida.

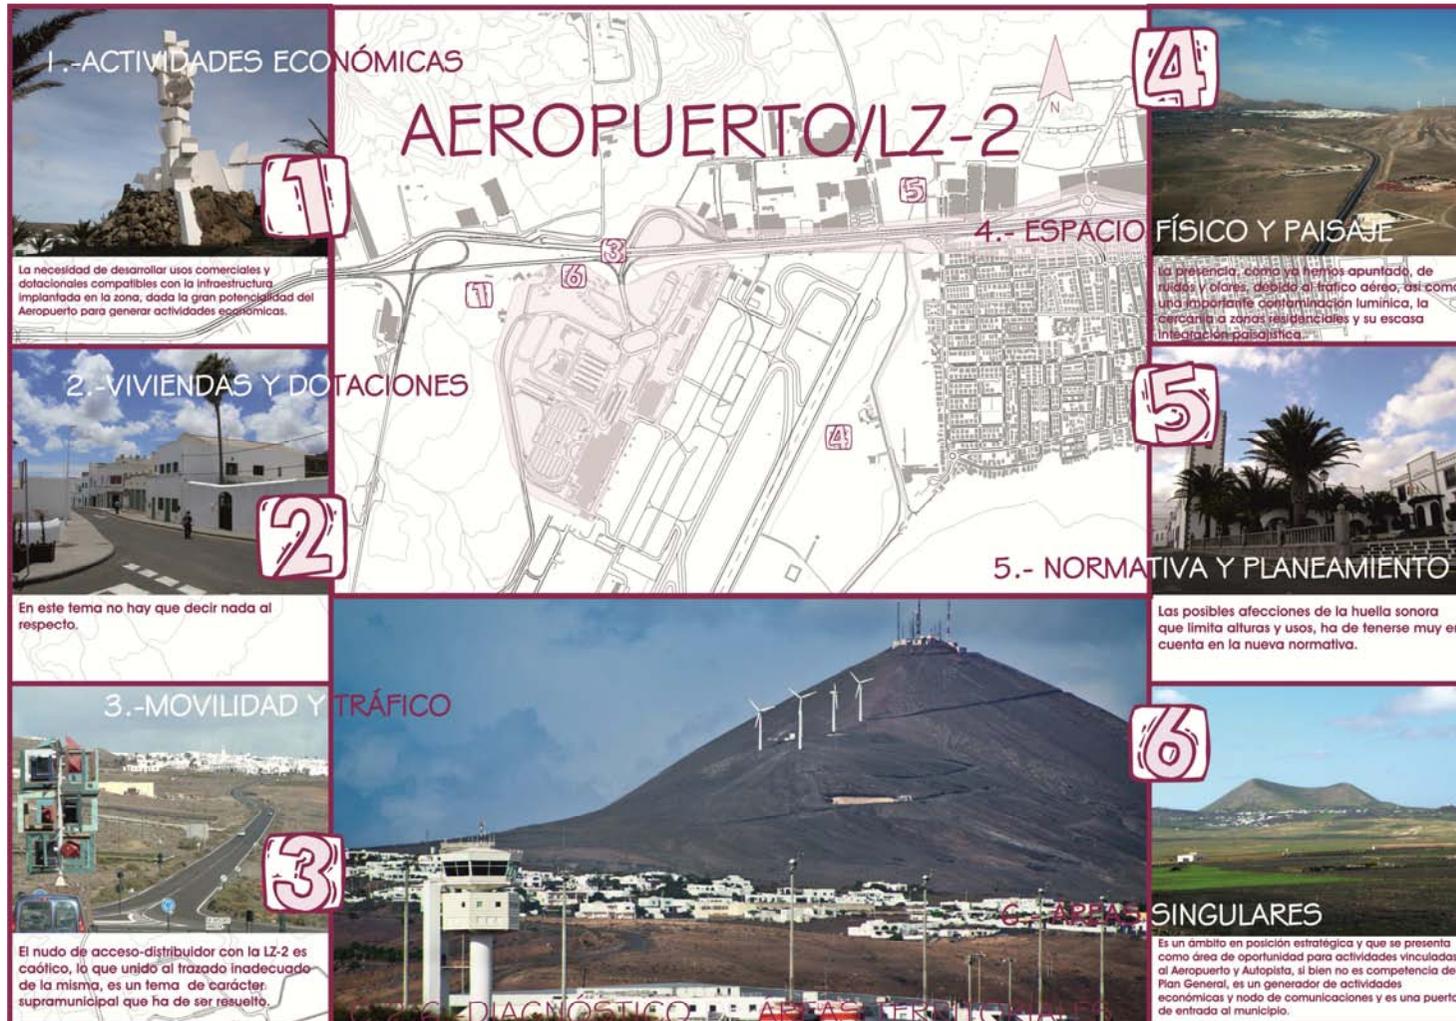
- Es un ámbito en posición estratégica y que se presenta como área de oportunidad para actividades vinculadas al Aeropuerto y Autopista, si bien no es competencia del Plan General, es un generador de actividades económicas y nodo de comunicaciones y es una puerta de entrada al municipio.

La necesidad de desarrollar usos comerciales y dotacionales compatibles con la infraestructura implantada en la zona, dada la gran potencialidad del Aeropuerto para generar actividades económicas.

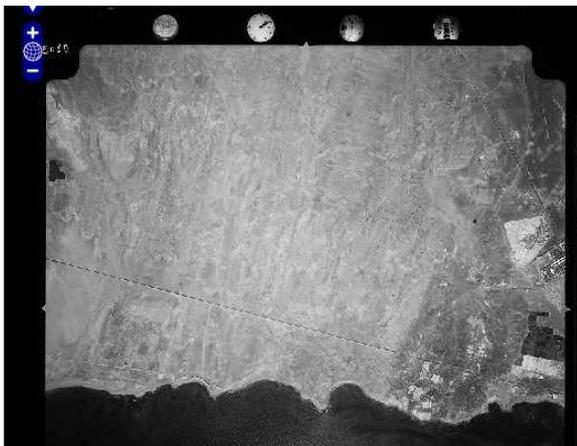
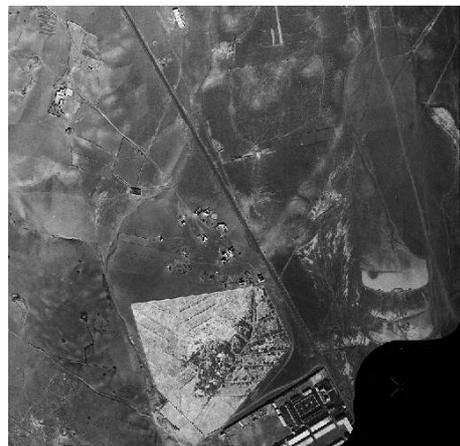
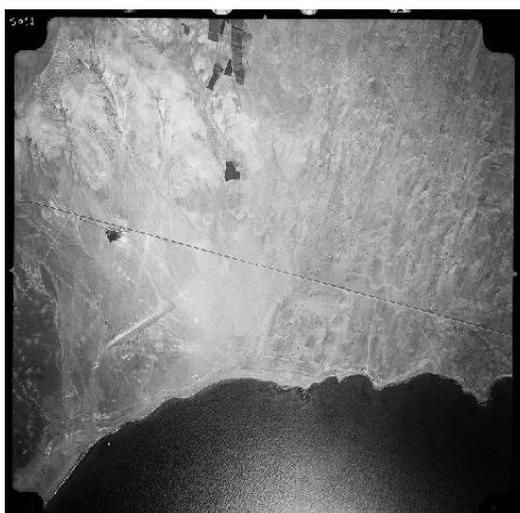
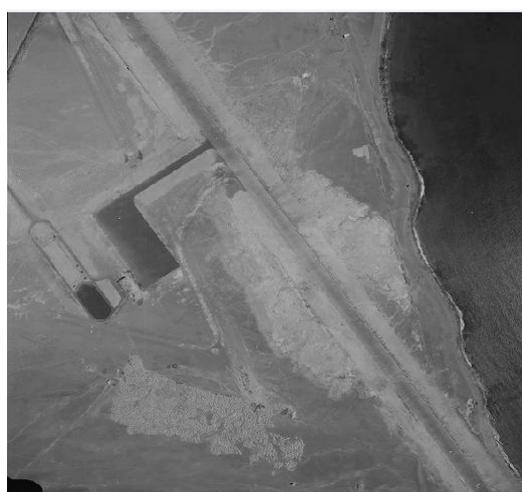
Fotografía aérea de San Bartolomé de Lanzarote (1961)

Fotos de arriba, Fuente: Grafcan. Con fecha de 01/01/1961 y con una Escala: 1:18.000, el vuelo de la costa de San Bartolomé de Lanzarote.

Foto de abajo, Fuente: Grafcan. Con Fecha de 01/01/1961, y con una Escala:1:18.000 la costa de San Bartolomé de Lanzarote.

La primera imagen es de 1961, nos muestra un terreno árido, sin apenas actividad, en suelo rústico, no existían vías, solares, ni apenas viviendas en Playa Honda. El principio de la infraestructura aeroportuaria que conocemos en la actualidad.

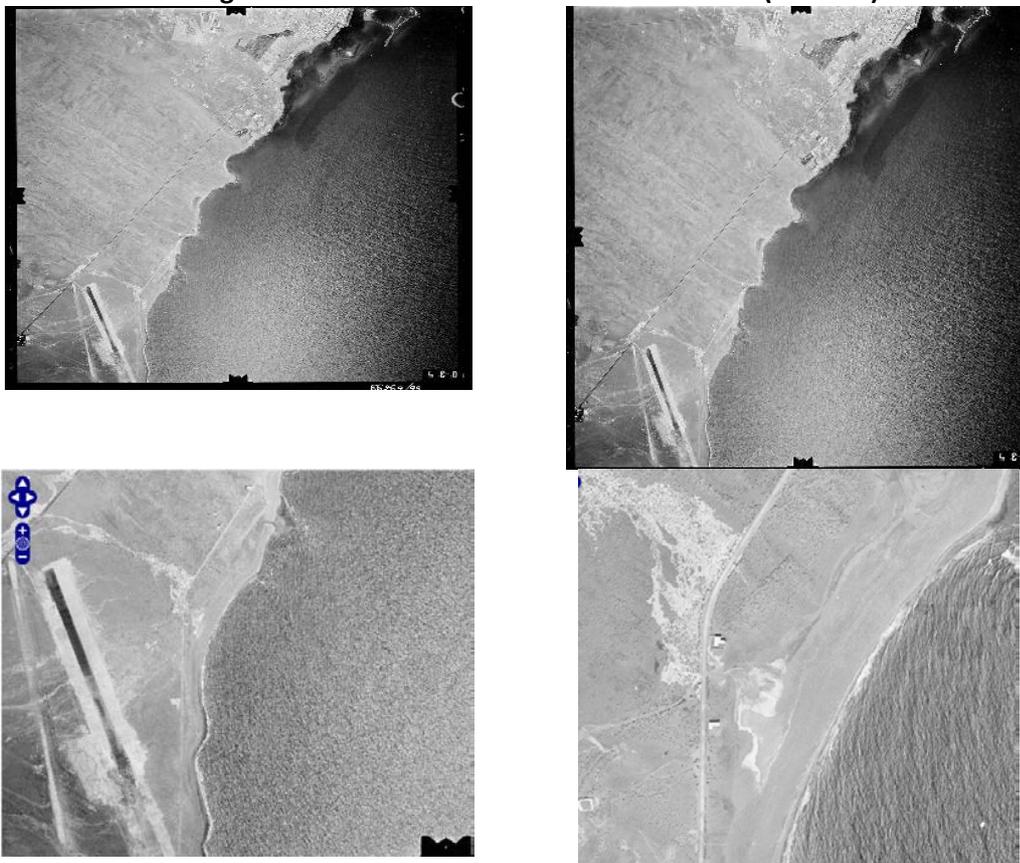
Fotografía aérea de San Bartolomé de Lanzarote (1966-67)

Fotos de arriba, Fuente: Grafcan. Zona aeropuerto: Fecha:28/03/1966 Escala:1:25.000
Fotos de abajo, Fuente: Grafcan. Zona aeropuerto: Fecha:01/01/1967 Escala:1:6.000

Desde este año 1961 a 1973, no existen aparentemente en las fotografías aéreas grandes modificaciones, no se aprecian nuevas edificaciones ni movimientos de tierras.

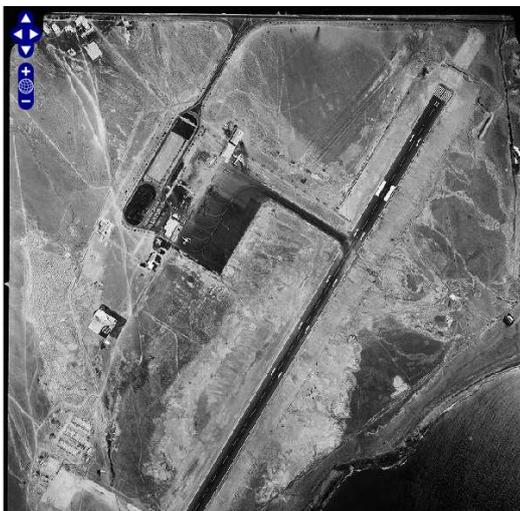
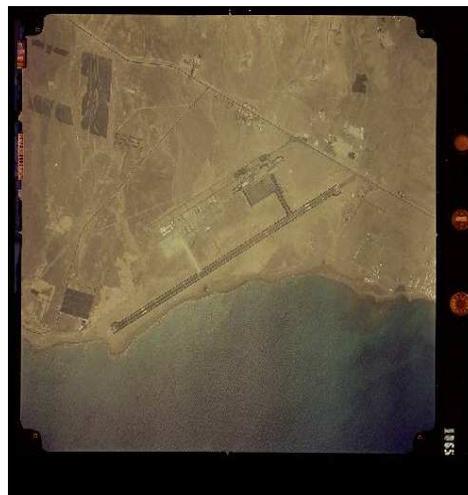
Foto izquierda, Fuente: Grafcan. Zona aeropuerto. Fecha: 01/07/1973 Escala: 1:5.000.

Foto derecha, Fuente: Grafcan. Zona aeropuerto. Fecha: 01/01/1976 Escala: 1:15.000.

En los vuelos de 1973 a 1985 se detecta el trazado básico de la futura calle Botalón y calle Cuaderna, así como otras calles perpendiculares. Por lo demás se produce la parcelación y venta de terrenos para la edificación de viviendas. Se construyen las primeras viviendas en la zona (15% aproximadamente). Se inicia el proceso de transformación del suelo por parte de los promotores de “Las Afortunadas”.

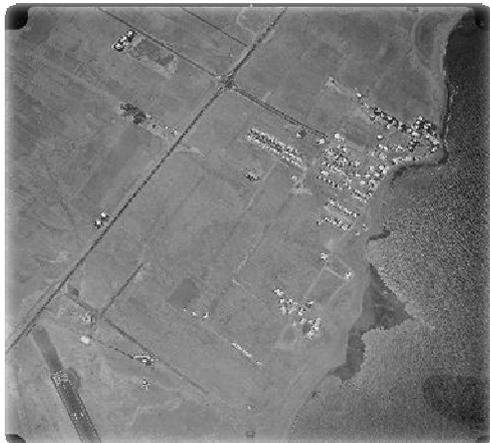
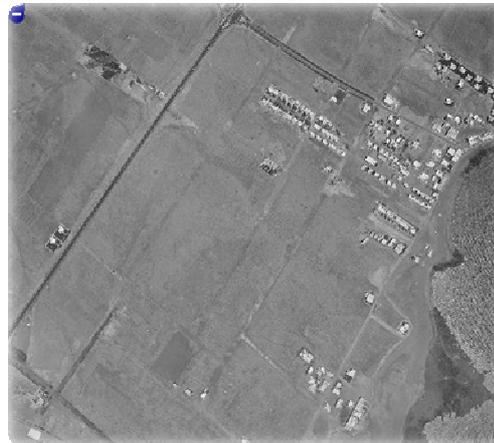
Fuente: Grafcan. Zona Playa Honda, Fecha: 01/01/1977, Escala: 1:7.000. Procedencia: Mancomunidad.

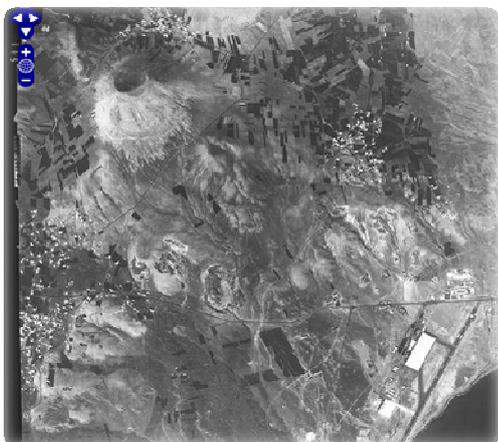
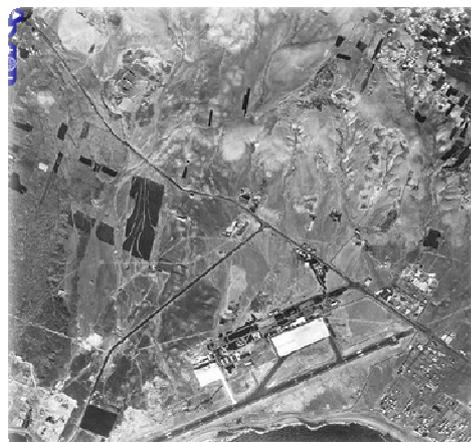
Foto izquierda, Fuente: Grafcan. Fecha: 01/01/1982, Escala: 1:25.000.
Foto derecha, Fuente: Grafcan. Fecha: 01/12/1985 Escala: 1:18.000. Procedencia: Desconocido.

En las ortofotos desde el año 1985 hasta 1994, se construye sustancialmente gran parte de los terrenos, se puede distinguir la modificación de estos terrenos de forma muy visible desde estas imágenes. Aparecen las primeras promociones de viviendas en las cercanías a la carretera LZ-2 y el aeropuerto (60% aproximadamente).

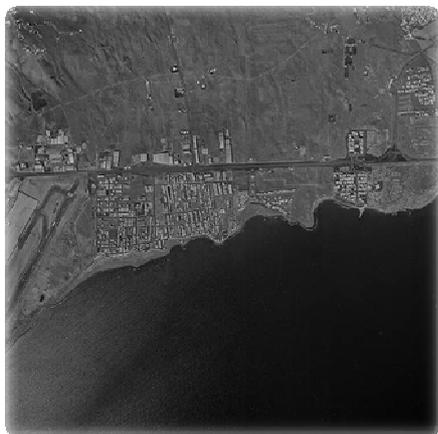
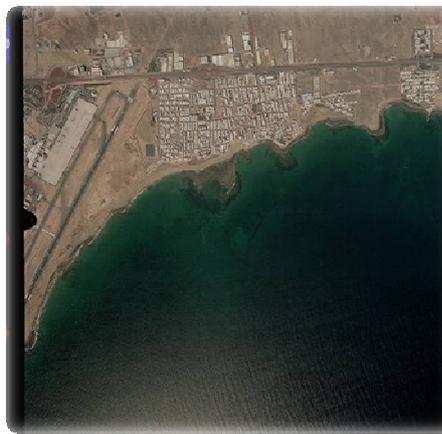
Foto izquierda, Fuente: Grafcan. Zona Playa Honda. Fecha: 01/02/1994 Escala: 1:18.000.

Foto derecha, Fuente: Grafcan. Zona Playa Honda, Fecha: 12/12/1998, Escala: 1:18.000.

En noviembre de 1998, se aprueba por la Comisión de Urbanismo y Medio Ambiente una “modificación puntual” que afectaba a todo el área de Playa Honda, en su zona industrial.

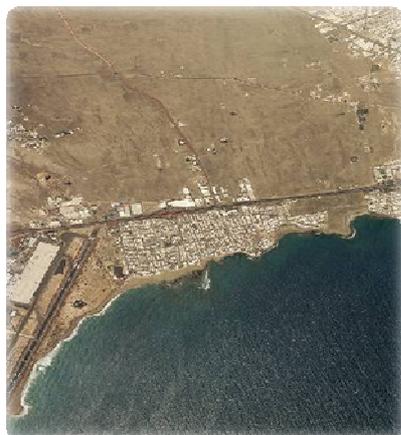
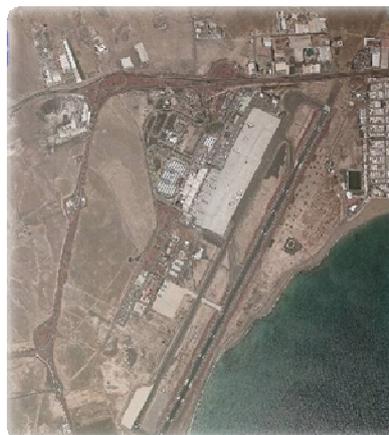
Foto izquierda, Fuente: Grafcan. Zona Playa Honda, Fecha: 08/03/2007 Escala:1:25.000. Procedencia:
Desconocida

Foto derecha, Fuente: Grafcan. Zona Playa Honda, Fecha: 23/04/2009 Escala:1:25.000.

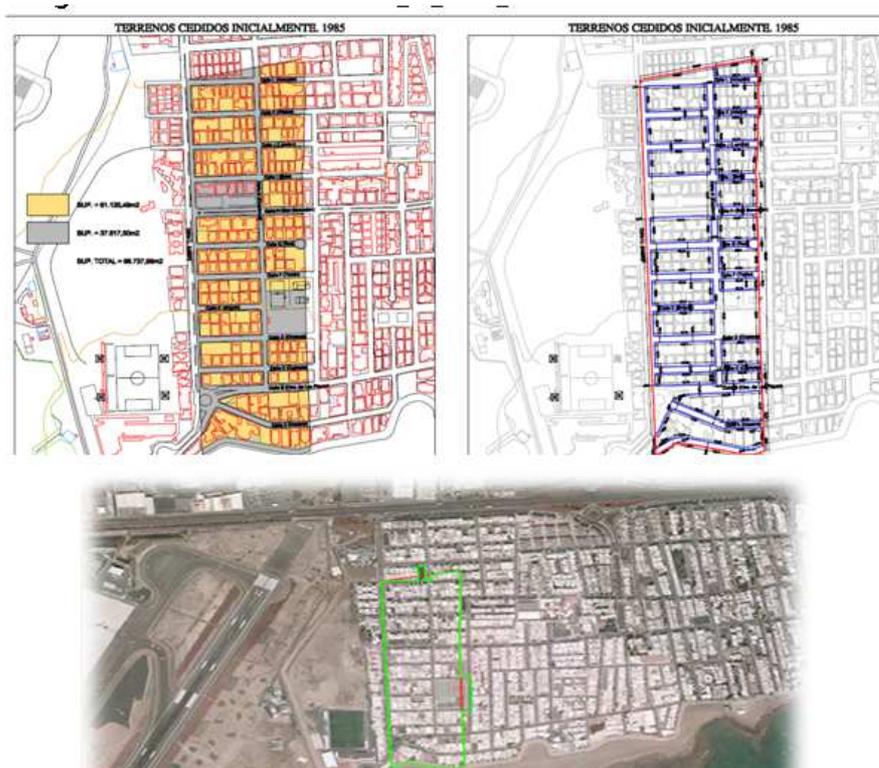
Fuente: Ortofoto 2011 e imágenes del Informe Técnico Jurídico "Las Afortunadas".

En las imágenes superiores se observa dentro del marco verde los terrenos definitivos de titularidad pública en Playa Honda, estos terrenos se han ido incrementando desde 1985 para crear el parque deportivo de la costa de San Bartolomé de Lanzarote.

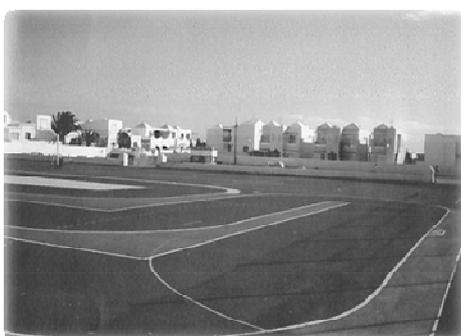
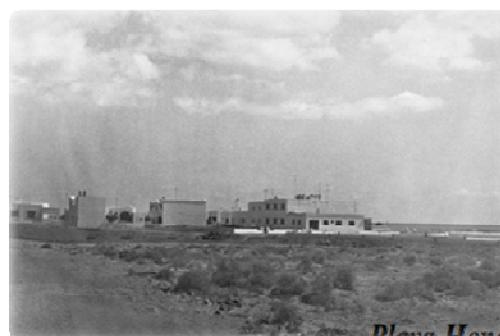
Fuente: Fotos de los archivos históricos de San Bartolomé de Lanzarote, se observan las Pistas entre la calles de Timón, c/ Chalna, c/ Batalán, y c/ Cuaderna.

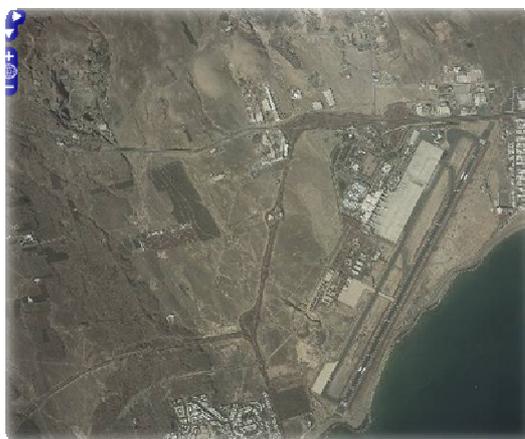
Fuente: Grafcan. Zona Playa Honda, Guasimeta area extractiva
Fecha:24/11/2004 Escala:1:18.000. Procedencia:Desconocida

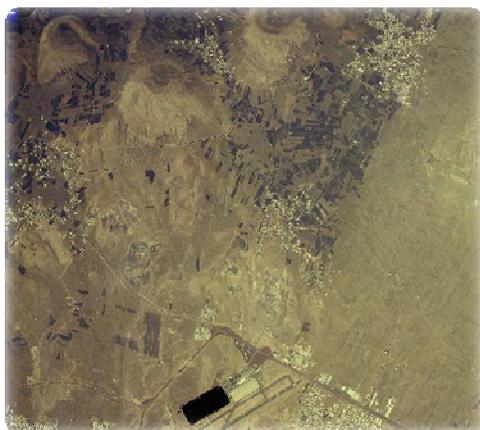
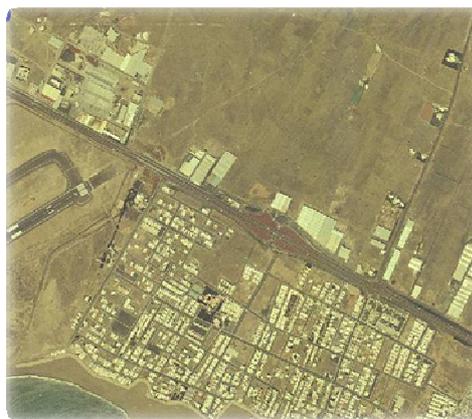
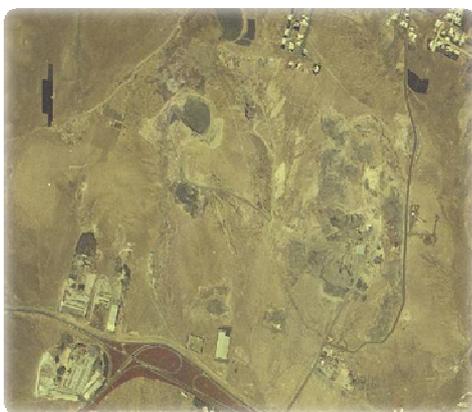
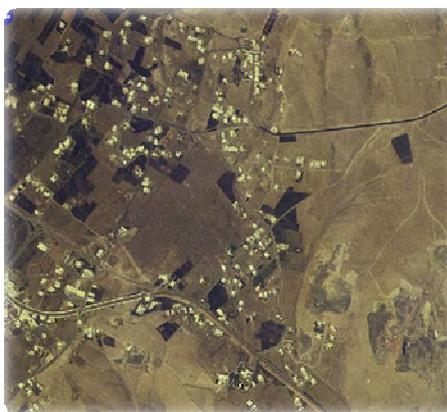
Fuente: Grafcan. Zona Playa Honda, Guasimeta área extractiva y Núcleo de Güime. Fecha:15/04/1992 Escala:1:50.000.
Procedencia:C.P.T.

En las ortofotos desde el año 1982 hasta 1991, se modifica sustancialmente los terrenos, se puede distinguir la modificación topográfica de estos terrenos de forma muy visible desde estas imágenes. Aparecen canteras de explotación minera a cielo abierto, además de algunas edificaciones relacionadas con estas explotaciones o promovidas por la cercanía a la carretera LZ-2 y el aeropuerto.

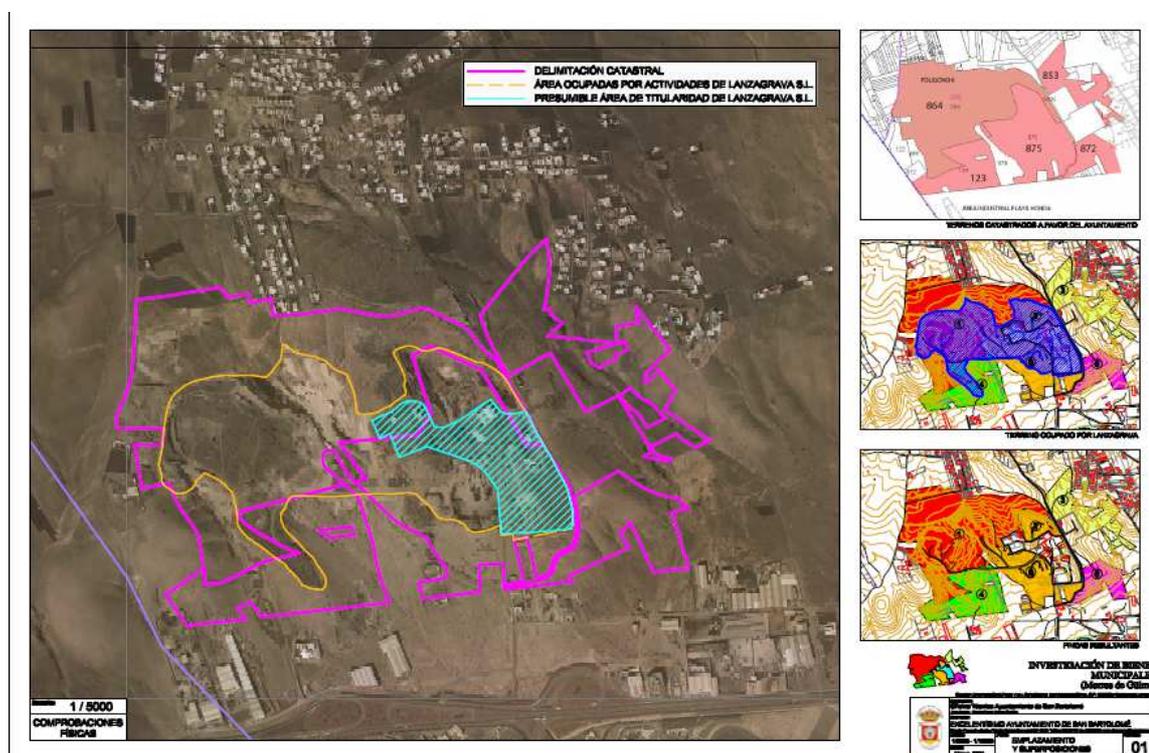
Fuente: Anexo Cartográfico del área expuesta a movimientos de tierras por Lanzagras, en el Informe Técnico Municipal relacionado con el expediente administrativo de los Morros del Güime.

Por último, desde el año 1994 hasta la actualidad, se modifica sustancialmente el relieve natural de terreno por medio de las canteras y explotaciones mineras, aparecen nuevas construcciones relaciona-

das con las explotaciones, que han modificado negativamente el entorno natural de forma reversible si se adoptan medidas correctoras amplias.

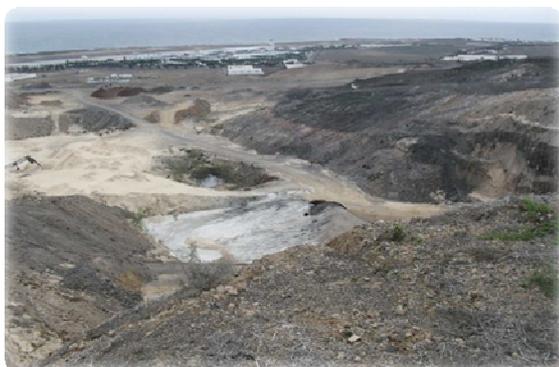
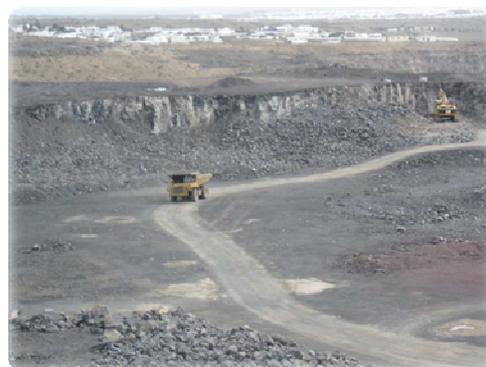
En general la transformación del terreno en estos años desde que existe fototeca contratada por medio de IDECanarias (Infraestructura de Datos Espaciales de Canarias), del Gobierno de Canarias, es como único se puede apreciar que las actividades sobre los terrenos de Güime han sido desarrolladas después de 1982, anteriormente estaban en estado de abandono y sin actividad agraria ni edificaciones, y con posterioridad a este año el terreno es sometido a una degradación constante por parte de la empresa explotadora del terreno, llamada LANZAGRAVA S.L.

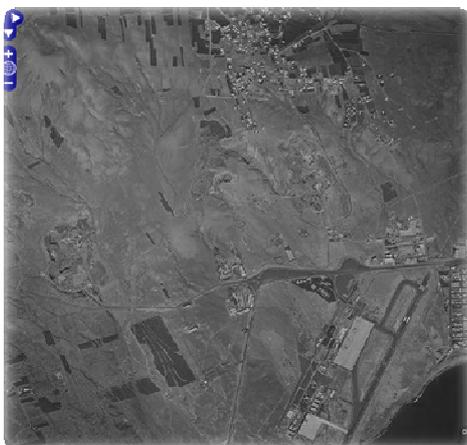
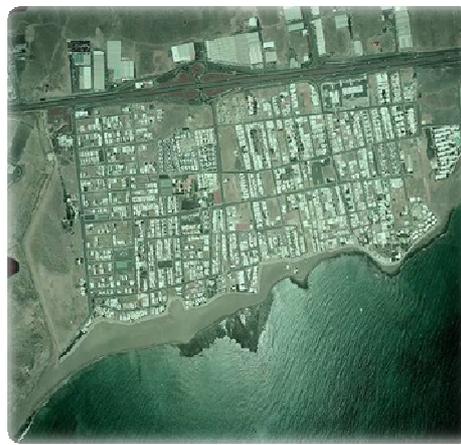
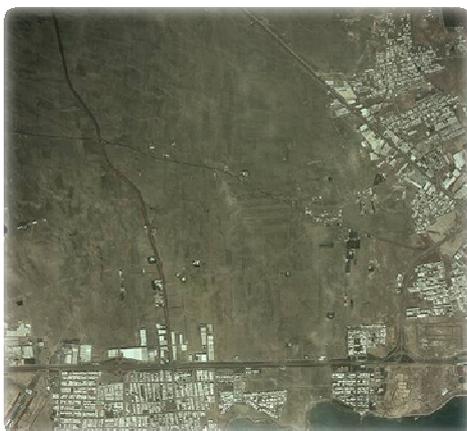
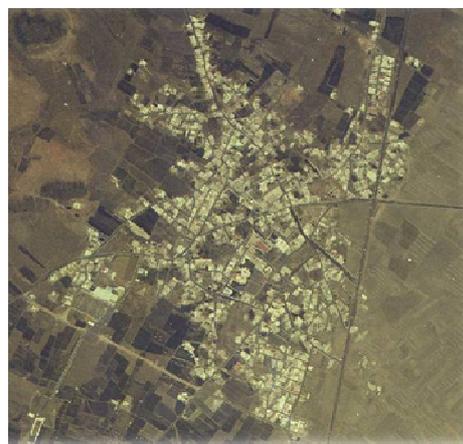
Foto arriba, izquierda, Fuente: Grafcan. Zona **Playa Honda** Fecha: **01/11/1990** Escala: 1:18.000.

Foto arriba, derecha, Fuente: Grafcan. Zona **Playa Honda** Fecha: **30/06/1997** Escala: 1:8.000.

En cuanto a la dinámica de transformación de estos núcleos, la zona de Playa Honda aparece completamente colmatada con respecto al uso residencial, existiendo aún ciertas posibilidades de desarrollo y ordenación de la actividad en la zona industrial-comercial anexa. En relación al resto de los núcleos de población, es Güime, por su situación y por las características de sus edificaciones quien más expectativas presenta de crecimiento, y San Bartolomé Casco de forma más moderada.

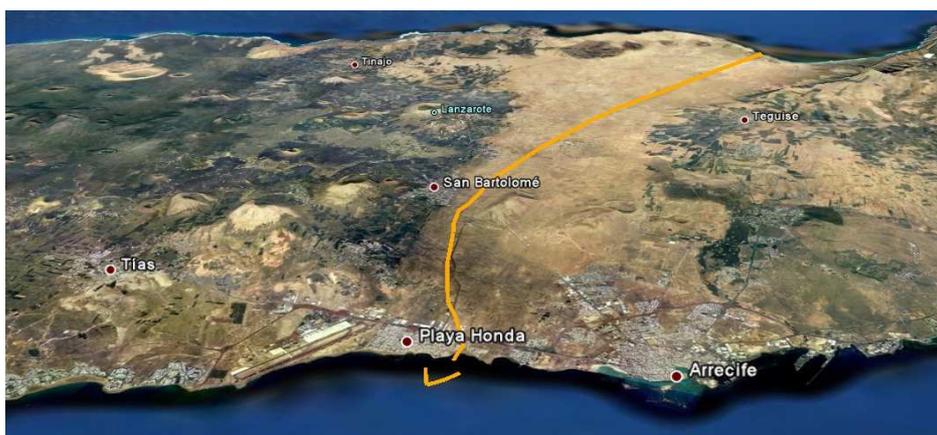
Fuente: Google Earth 2000. En la que se muestra la dinámica y el paisaje del jable de San Bartolomé de Lanzarote.

En los últimos años se ha desarrollado un disperso en la zona del jable, apoyado en la carretera de acceso desde la zona industrial de Playa Honda, hacia el interior municipal, y en la zona del Paisaje Protegido de La Geria, en torno principalmente al núcleo de La Florida, este último especialmente preocupante, por la posible afección a una áreas de innegable valor medioambiental.

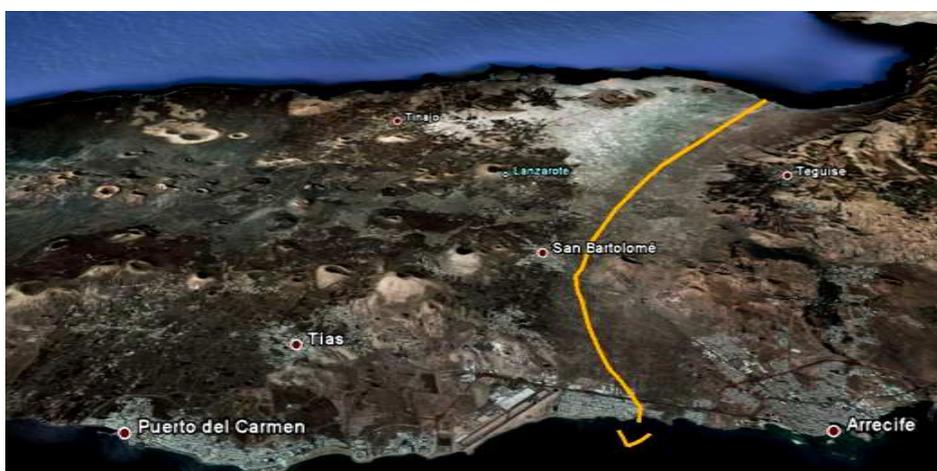
Fuente: Google Earth 2012. En la que se muestra la dinámica y el paisaje del jable de San Bartolomé de Lanzarote.

Además, como ya se ha comentado, el Jable que ocupa casi toda el área oriental del municipio, también se ha transformado a lo largo del tiempo, no solo por las actuaciones humanas, sino por la propia dinámica sedimentaria de transformación que tiene este recurso natural, puesto que el jable, es de origen orgánico marino, concretamente de restos foraminíferos, por lo que presenta un color claro, que va desde el blanco al ocre.
