**ESTUDIO PARA LA SUPRESIÓN DE BARRERAS FÍSICAS  
EN LOS CENTROS DE ARTE, CULTURA Y TURISMO  
DEL CABILDO INSULAR DE LANZAROTE**

Abril de 2008

**La Roche Servast Conultores S.L.**  
Consultora

**ESTUDIO PARA LA SUPRESIÓN DE BARRERAS FÍSICAS EN  
LOS CENTROS DE ARTE, CULTURA Y TURISMO  
DEL EXCMO. CABILDO INSULAR DE LANZAROTE**

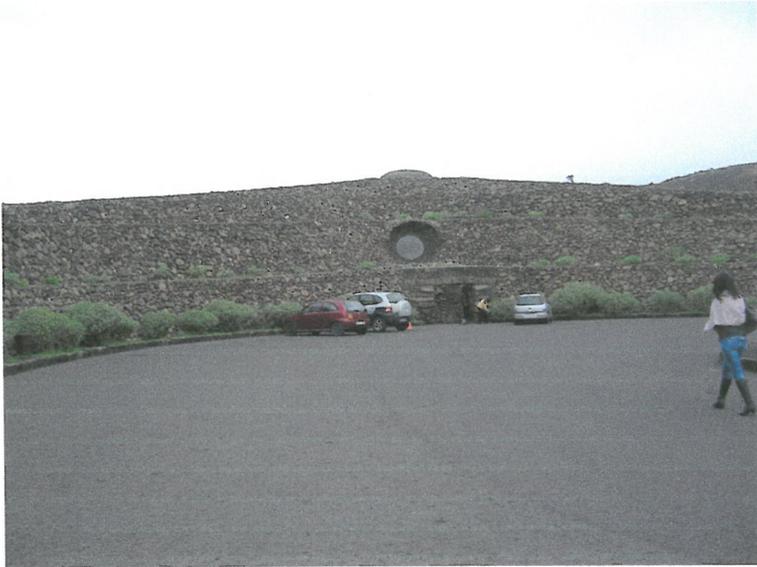
### 1. Área de aparcamiento

No existen plazas reservadas para vehículos de personas con misnusvalías.

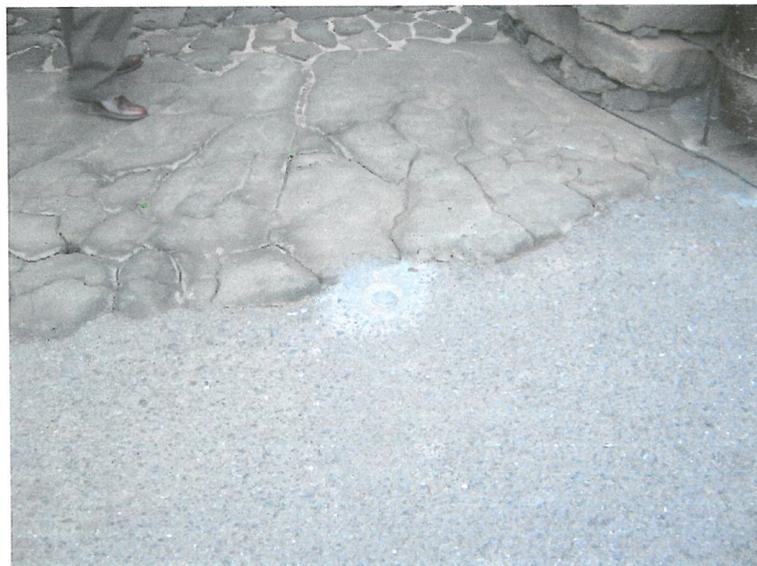
### 2. Entrada al edificio

Existe un desnivel de 2cms entre el asfalto y el empedrado de acceso. La irregularidad del borde de empedrado con desnivel hace difícil el manejo de silla de ruedas.

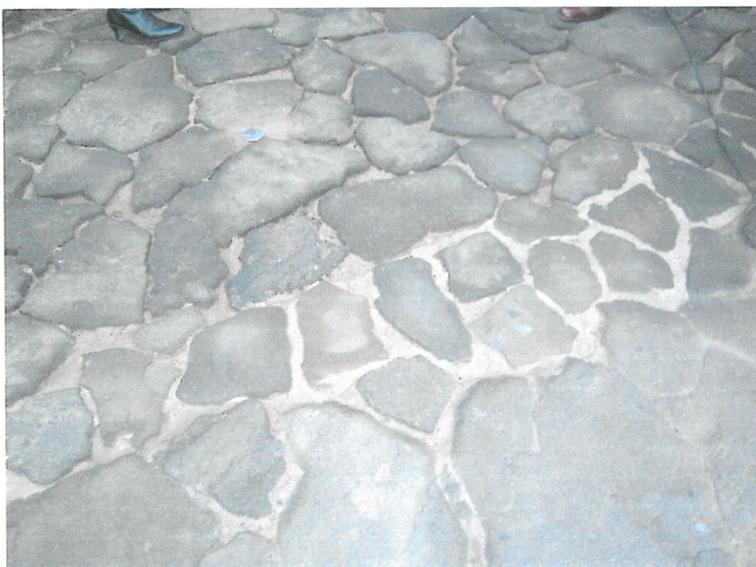
### 3. Rejuntado del empedrado

Unas zonas están rejuntadas y otras no. Existe excesiva irregularidad del pavimento.

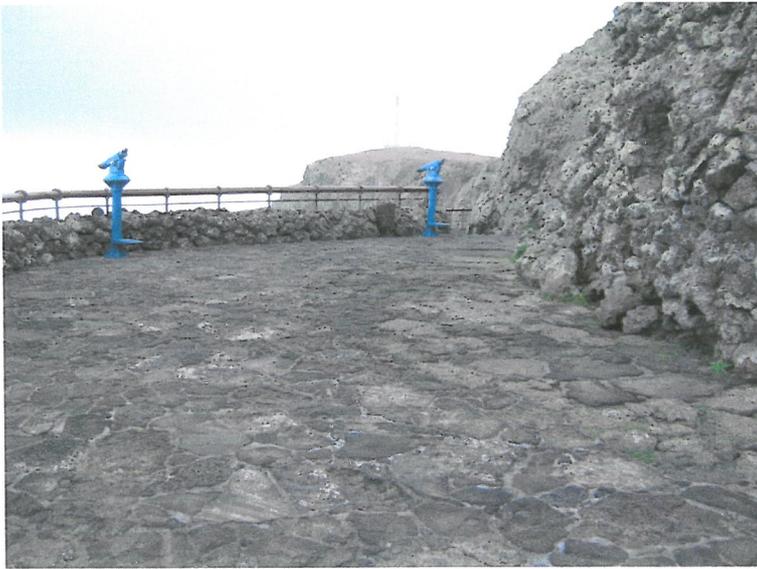
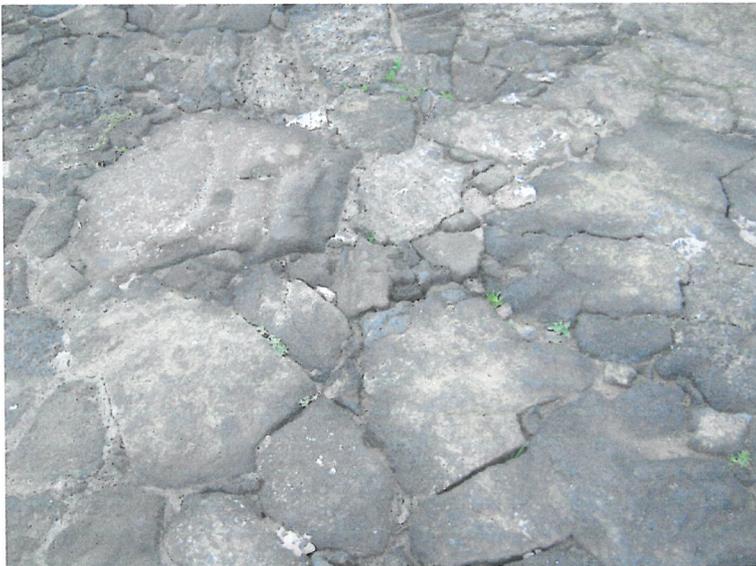
5.Terraza-Mirador.Detalle

Existe excesiva irregularidad en el pavimento. El rejuntado es solo parcial. Faltan piedras en algunas zonas. Todo esto dificulta el tránsito en silla de ruedas o con bastones.

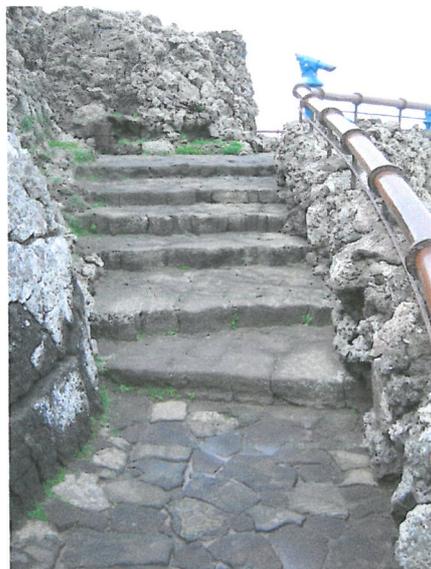
6.Acceso a terraza interior.

El acceso a terraza inferior desde el mirador principal es de 6 escalones. No es accesible en silla de ruedas.

En la actualidad hay un tramo de 6 peldaños por el que se accede a este mirador desde el mirador-terracea principal.

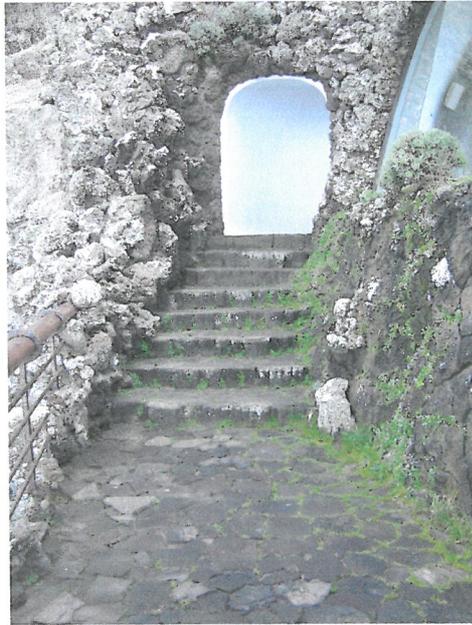
#### 7. Acceso alternativo a terraza interior.

El acceso alternativo a terraza inferior desde el edificio es igualmente mediante escalones.

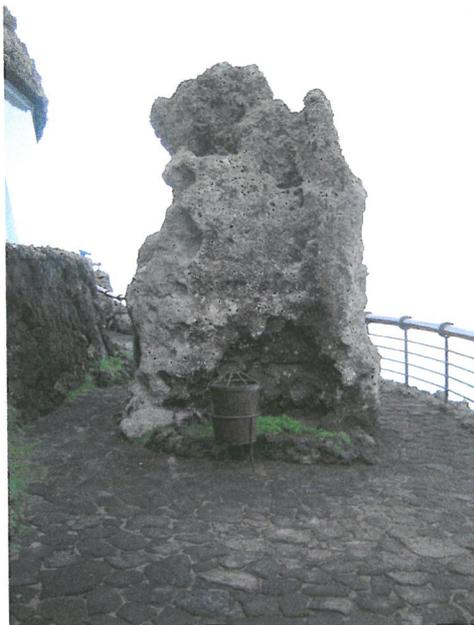
#### 8. Terraza interior.

La Terraza inferior tiene una gran piedra en el medio. No obstante, el paso lateral de más de 80cms permitiría el paso de silla de ruedas.

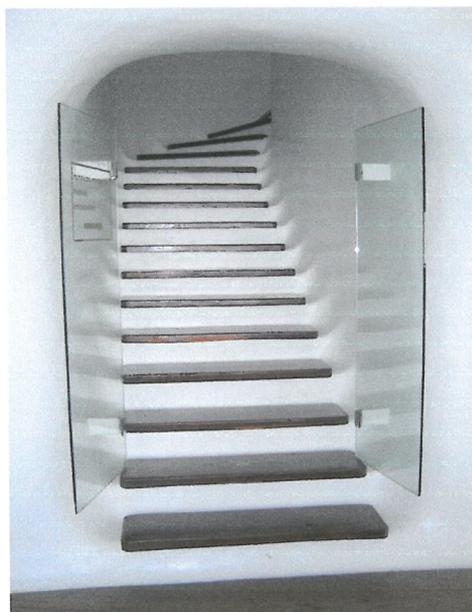
#### 9. Acceso a tienda

El único acceso a tienda y al mirador de cubierta es mediante escalera. No hay acceso para silla de ruedas. La escalera no dispone de pasamanos. La huella sobresale de la contrahuella.

La escalera de acceso a la tienda no puede considerarse adaptada porque no cumple los requisitos especificados en E.2.2.2. Del Reglamento de Accesibilidad, ni en medidas de huella ni contrahuella, ni en disposición ni número de peldaños. Dado que se trata de un diseño singular de Cesar Manrique, de gran interés arquitectónico, no cabe considerar su modificación. No obstante, la colocación al menos de un pasamanos supondría una gran ayuda para personas deambulantes pero con movilidad reducida.

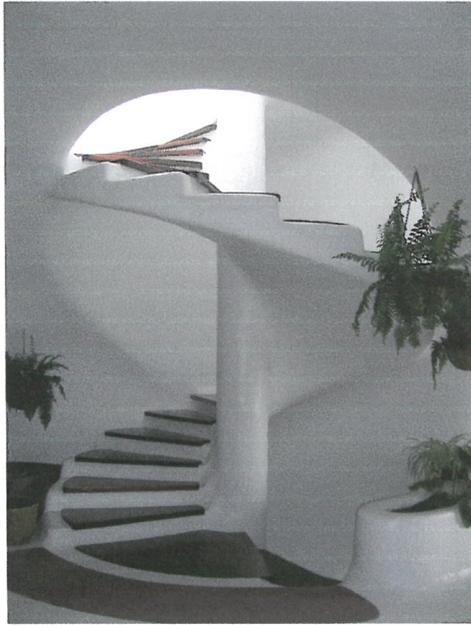
#### 10. Escalera a mirador en cubierta

El único acceso al mirador de la cubierta es mediante una escalera helicoidal. No hay acceso para silla de ruedas. La escalera no dispone de pasamanos y la huella sobresale de la contrahuella.

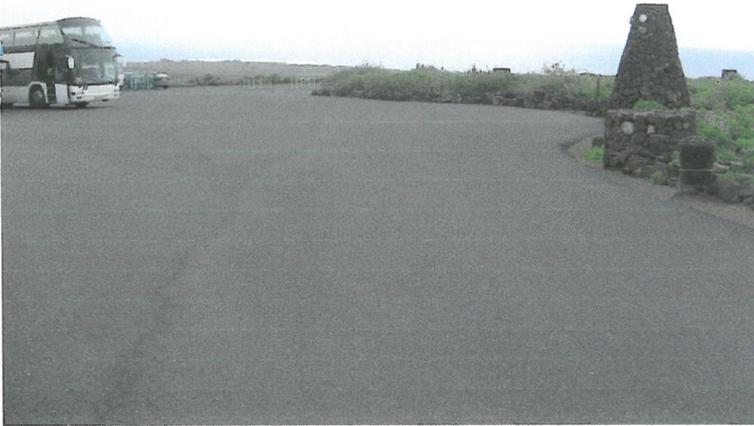
### 1. Área de aparcamiento

No existen plazas reservadas para vehículos de personas con minusvalías.

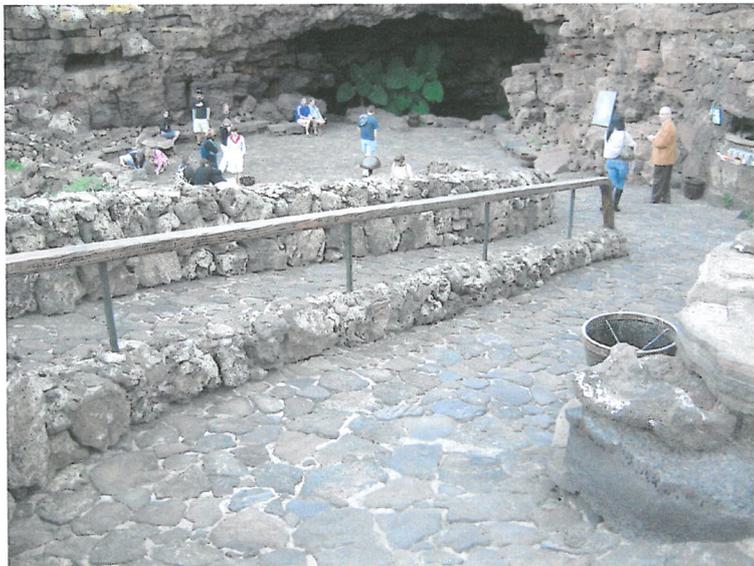
### 2. Rampa de acceso a espera de grupo.

La rampa de acceso al espacio previo a la cueva tiene una pendiente muy acusada, excesiva longitud del tramo, no dispone de tramos horizontales, y el pavimento empedrado es excesivamente irregular.

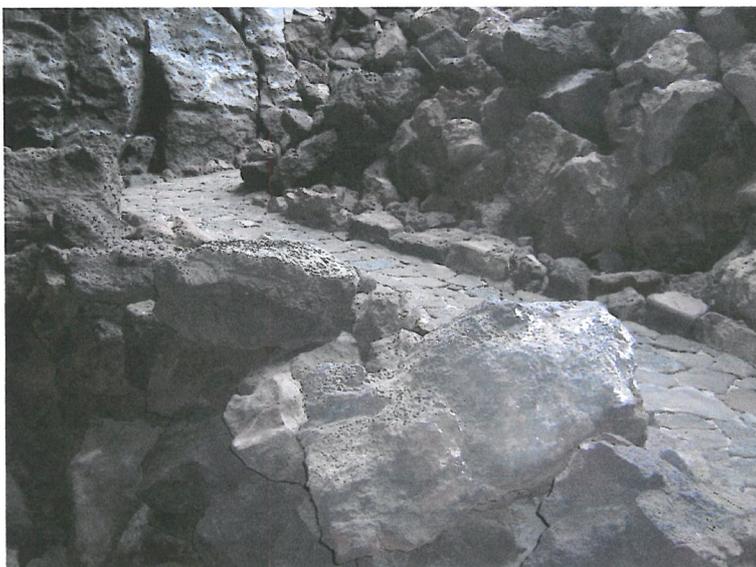
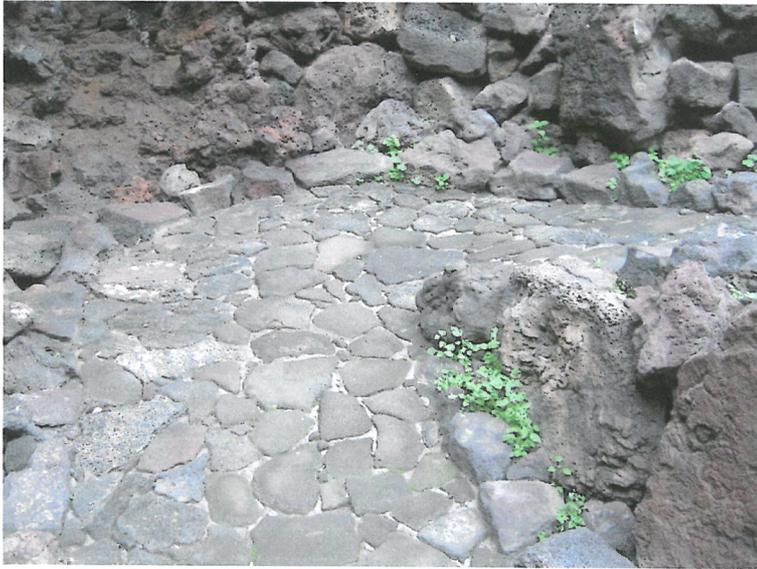
### 3. Rampa de acceso a la cueva.

La rampa de acceso al interior de la cueva tiene excesiva pendiente, no dispone de tramos horizontales, es muy estrecha, no dispone de barandillas y el empedrado es excesivamente irregular. El acceso en silla de ruedas de forma autónoma es peligroso. El acceso con acompañante presenta mucha dificultad.

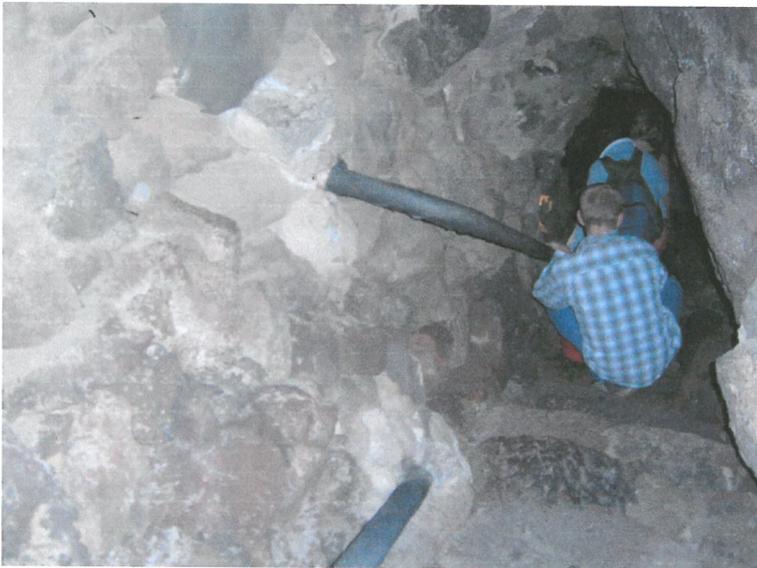
5.Escalera de acceso a la cueva.

La escalera tiene una pendiente muy pronunciada, los peldaños son totalmente irregulares, talladas en la roca o suplementadas en piedras, hay poca visibilidad, es necesario sujetarse a las barandillas para poder bajar con un mínimo de seguridad. La escalera es muy angosta y en zonas tiene poca altura con peligro de cabezada. No existe acceso para personas de movilidad reducida y el acceso es peligroso para personas mayores y niños.

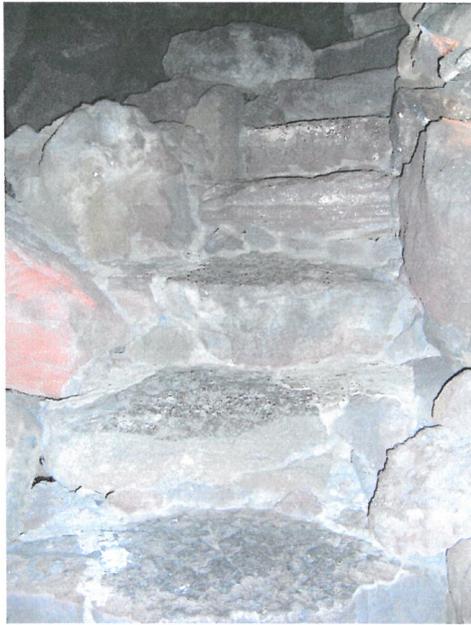
7. Detalle de escalera.

Las escaleras de la cueva son talladas en la roca o conformadas con piedras de distinta forma y tamaño, el resultado es una escalera muy irregular.

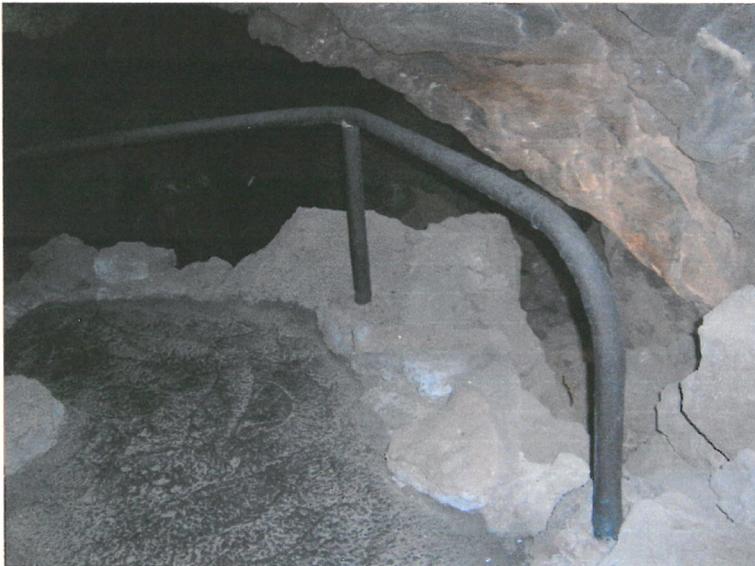
8. Tramo de recorrido en rampa.

Algunos tramos del recorrido interior han sido hormigonados.

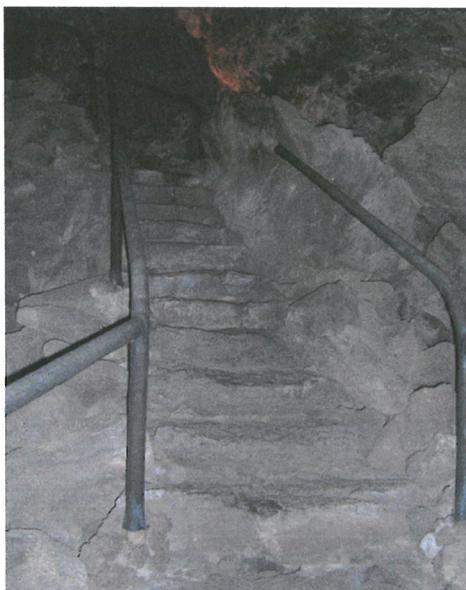
9. Una de las escaleras en el interior de la Cueva.

Algunos de los tramos de escaleras han sido implementados con barandillas.

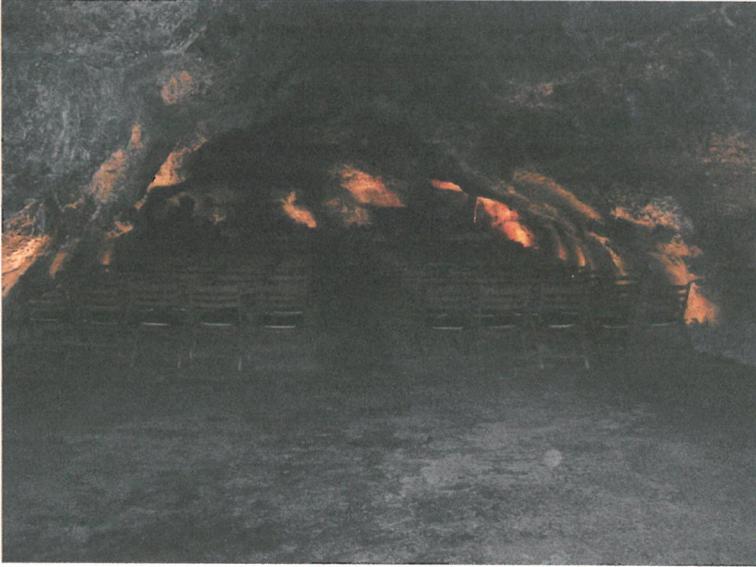
#### 10. Auditorio

El auditorio ocupa el espacio de tubo volcánico de mayor anchura. Su pavimento se ha nivelado con capa de hormigón.

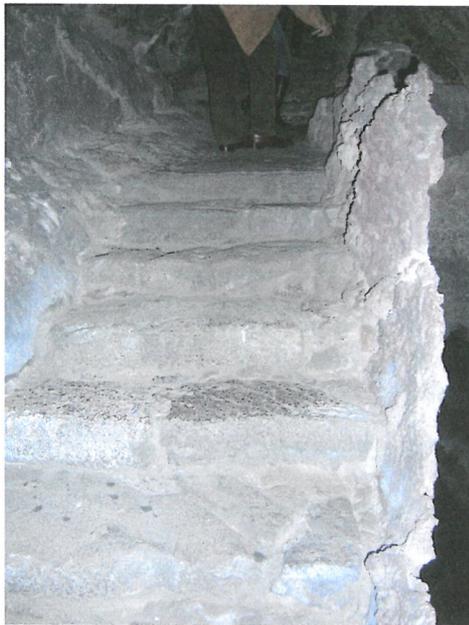
#### 11. Escalera de comunicación de tubos a distinto nivel.

El parapeto de protección presenta mal estado y existe peligro de caída. Los peldaños, como en el resto de escalera de la cueva, son de gran irregularidad.

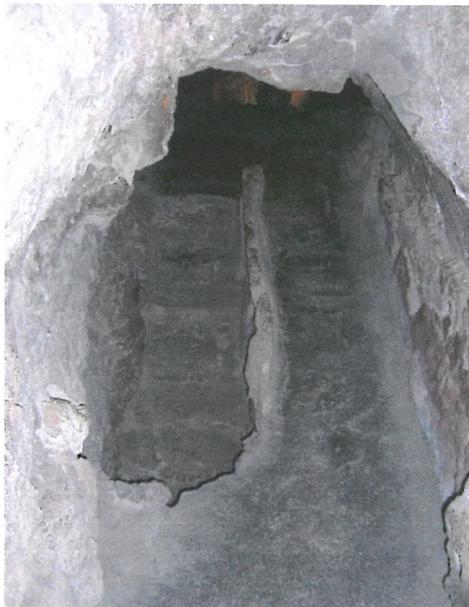
#### 12. Escalera de comunicación entre tubos. Detalles.

Puede apreciarse como en tramos el parapeto es inexistente, con el consiguiente peligro de caída. La escalera no dispone de barandilla, es angosta y muy irregular.

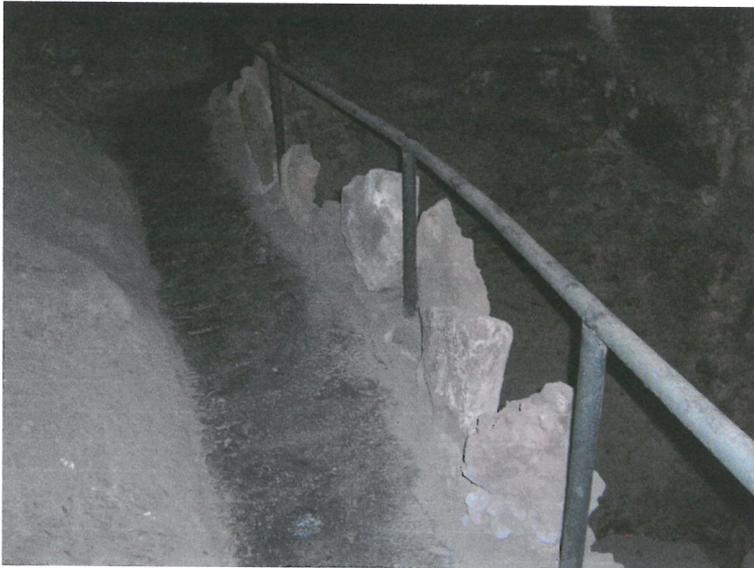
14.Paso junto al Pie del Guanche. Detalles.

El paso es muy angosto y la sección libre se ha visto reducida por la colocación de las piedras que ejercen de quitamiedos. Podría recorrerse en silla de ruedas si fuese más ancho .

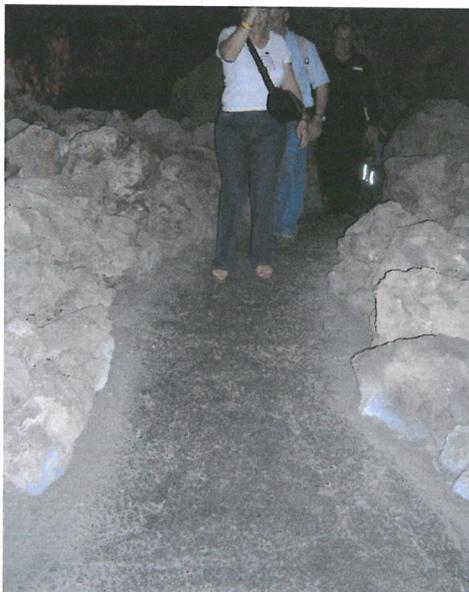
15.Tramo entre Pie del Guanche y salida.

Pasado el Pie del Guanche el recorrido continúa por una senda hormigonada sin peldaños. Este tramo podría recorrerse en silla de ruedas.

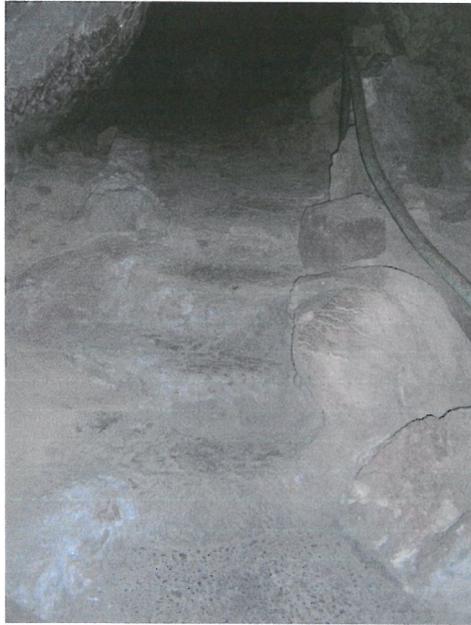
16. Tramo de salida con peldaños.

Pasado el tramo anterior en rampa y antes de las rampas de salida existe un pequeño tramo de escalones.

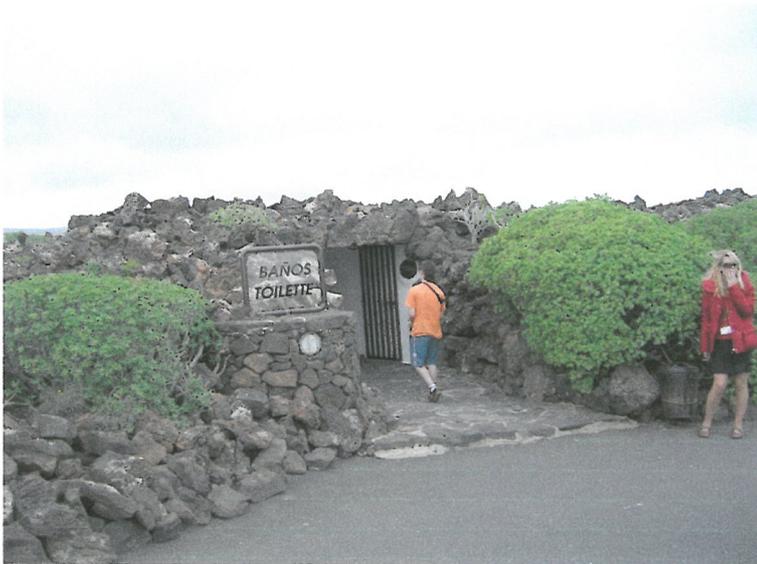
17. Aseos.

Los aseos se encuentran en el aparcamiento, en la zona de autobuses. No existe aseo adaptado.

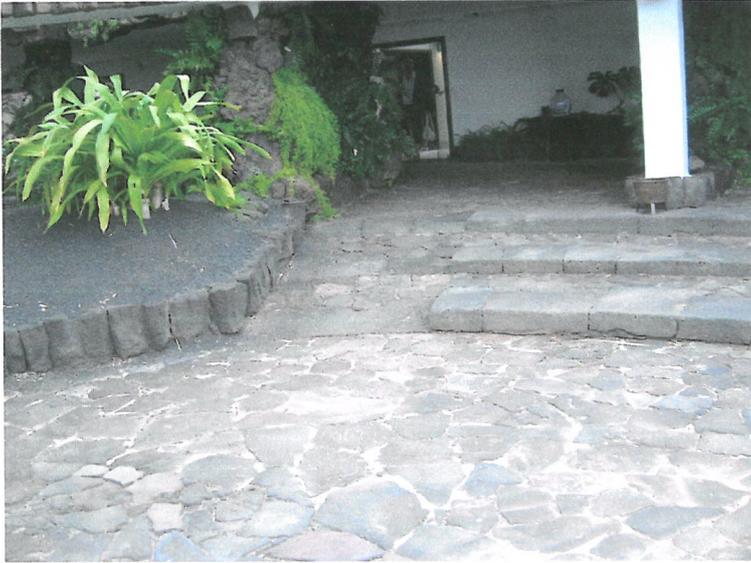
### 1. Acceso a terraza a nivel 0

Se ha habilitado un tramo en rampa para salvar el desnivel entre la cota de acceso y la de terraza mirador sobre la piscina artificial.

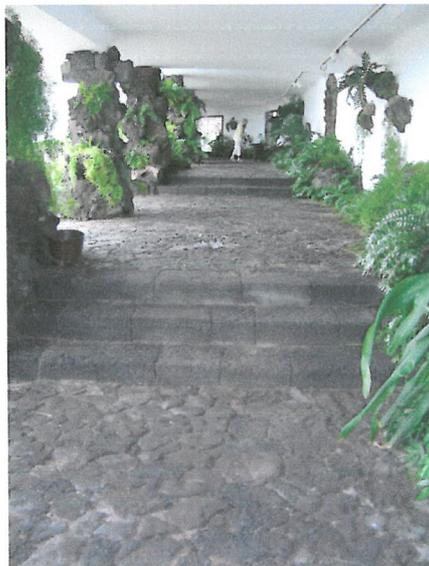
### 2. Acceso a centro de Vulcanología

El recorrido desde la cota de acceso hasta el centro de Vulcanología es paralelo a la edificación, bajo porche y con varios tramos de escalones. No hay itinerario adaptado alternativo.

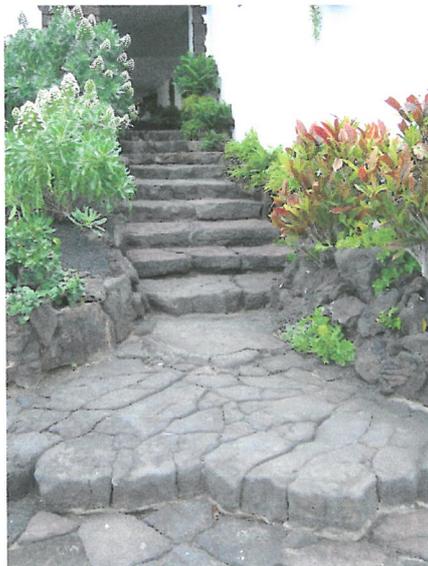
### 3. Escalera 1 acceso a centro Vulcanología

Tras el recorrido anterior, una escalera de diez peldaños, en piedra irregular, es la conexión con el centro de Vulcanología. No hay itinerario adaptado alternativo. Puede accederse desde la terraza mirador directamente a este punto, pero también mediante escaleras.

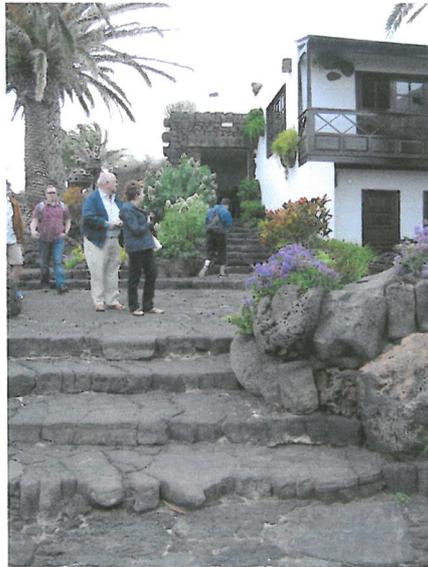
4.Escalera 2 acceso a centro Vulcanología.

Después del recorrido anterior, hay que salvar otro tramo de cuatro peldaños de piedra irregular para acceder al edificio destinado a exposiciones del centro Vulcanológico.

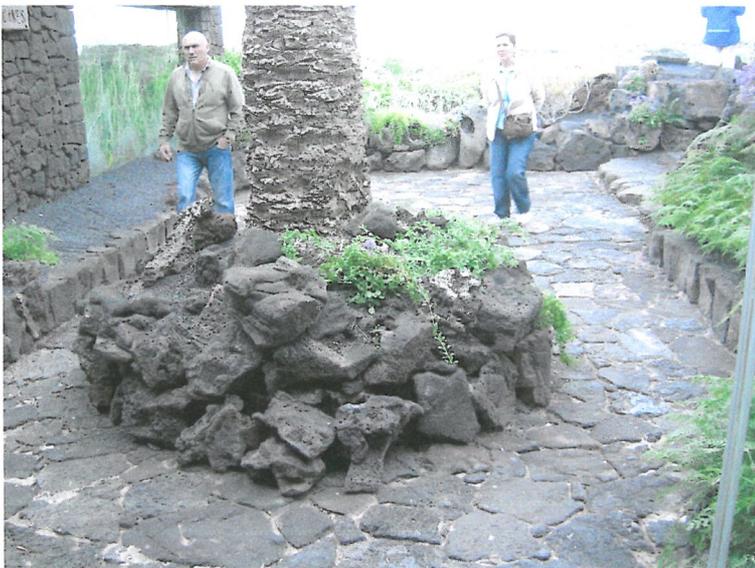
5.Terraza acceso edificio. Exposiciones Vulcanología.

La terraza de acceso tiene una palmera en el centro con ornamentación de piedras. El paso libre es mayor de 80cms, permite paso de silla de ruedas.

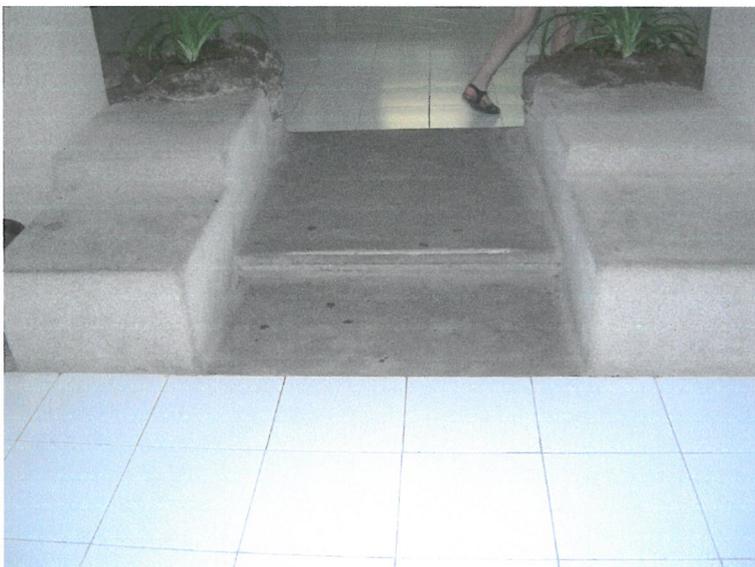
6.Conexión sala de exposiciones.

Dentro del edificio de exposiciones de vulcanología la conexión entre sala de exposiciones es, en varios casos, mediante uno o varios peldaños. Esto sucede en planta baja y también en planta alta.

Para ello es necesario eliminar los peldaños existentes en la actualidad entre algunas salas de exposiciones y otras, y cuyo número varía entre 1 y 3. Deberían sustituirse esos peldaños por rampa.

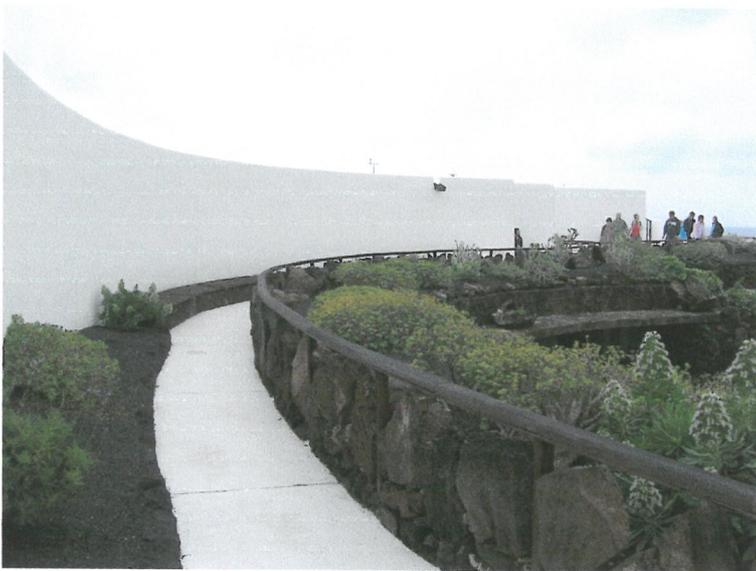
### 8. Acceso planta alta centro Vulcanología.

La comunicación entre plantas del centro de Vulcanología es exclusivamente mediante escalera exterior. Una vez en el nivel superior, hay un tramo de recorrido exterior sin peldaños, apto para silla de ruedas antes de la entrada al edificio.

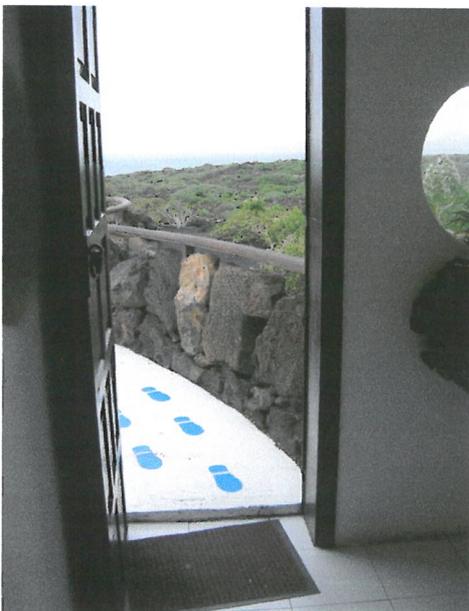
### 9. Puerta acceso a planta Vulcanología.

La puerta de acceso tiene menos de 80cms y un desnivel. No pasa una silla de ruedas.

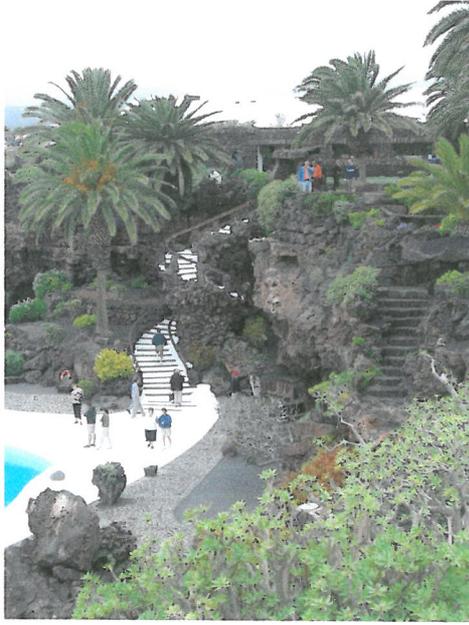
#### 10.Escalera 1 acceso a nivel -1

El acceso al nivel -1, donde se encuentra la piscina artificial, el auditorio y el acceso a la gruta del jameo del agua, se realiza exclusivamente mediante dos escaleras, una de ellas helicoidal, encajada y con huellas de madera.

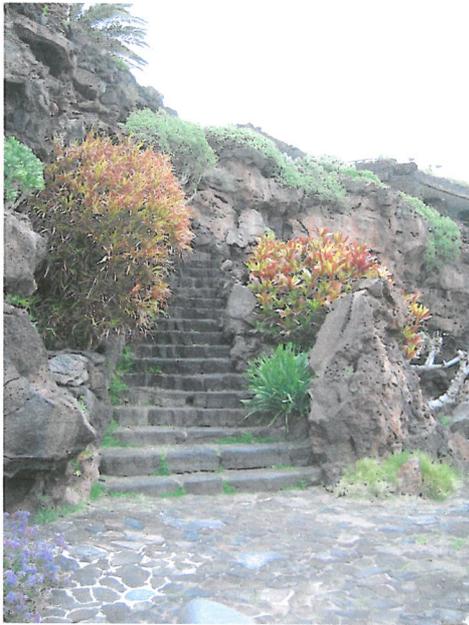
#### 11.Escalera 2 acceso nivel -1

La segunda escalera de acceso está ejecutada en piedra, siendo las escaleras muy irregulares. No existe recorrido alternativo adaptado.

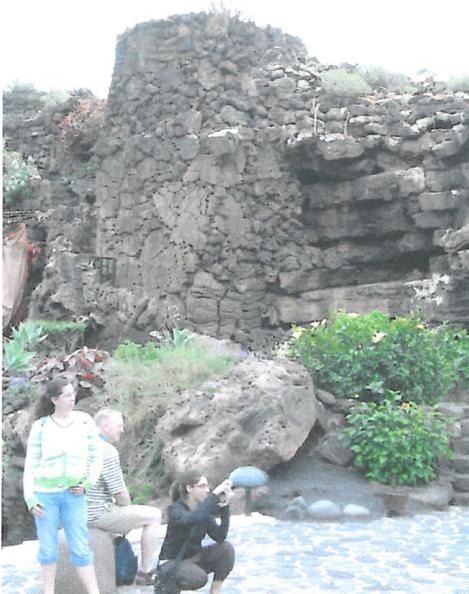
#### 12.Montacargas de la cocina.

El único elevador existente es el montacargas de la cocina, que llega hasta el nivel de acceso del servicio. Está oculto mediante muros de cantería muy irregular.

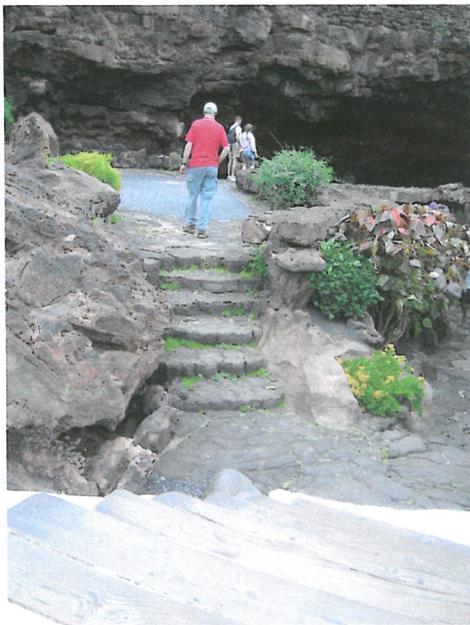
14.Escalera 2 acceso nivel -2

Recorrido alternativo a la escalera enalada de huellas de madera. Realizada en piedra, esta escalera es muy irregular.

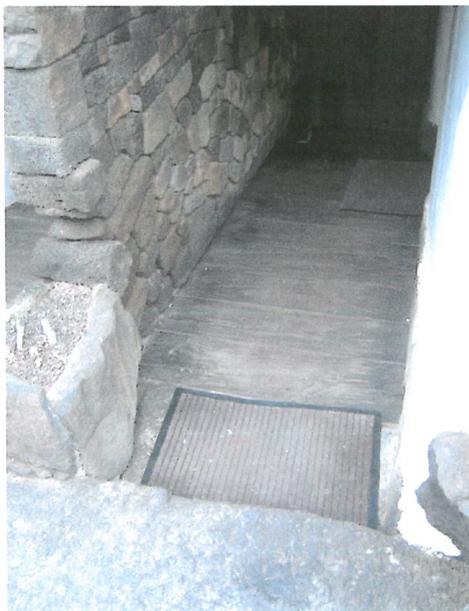
15.Acceso a aseos.

Los aseos no están adaptados. No hay peldaños antes del acceso.

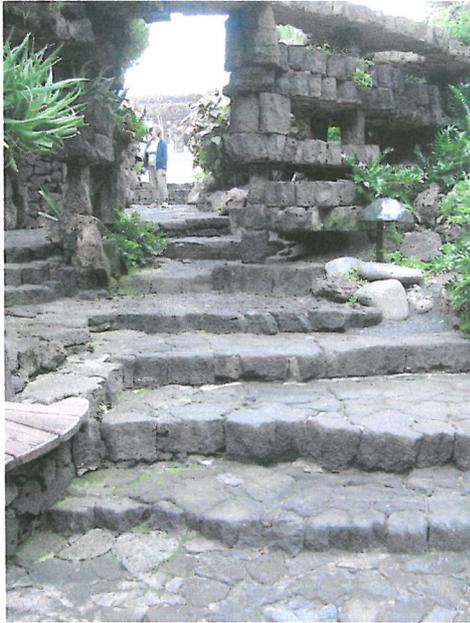
16.Escalera 3 acceso nivel -2.

Tras el rellano de los aseos, un nuevo tramo de escalones conduce a la plataforma en nivel -2. Es de piedra, muy irregular. No hay recorrido alternativo adaptado.

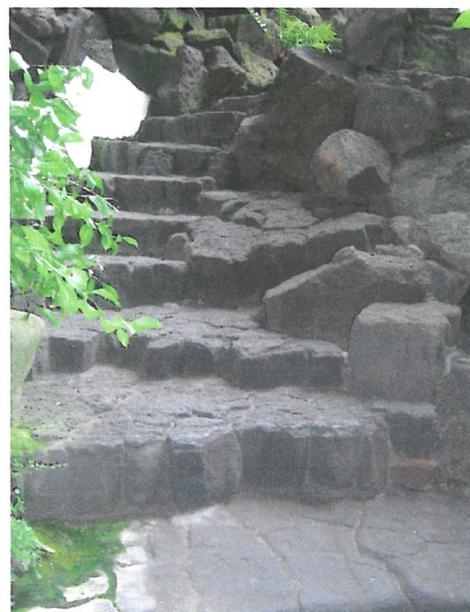
18.Escalera 2 de acceso nivel -3.

Este es otro acceso a la plataforma nivel -3, también en piedra muy irregular. No existe acceso alternativo adaptado.

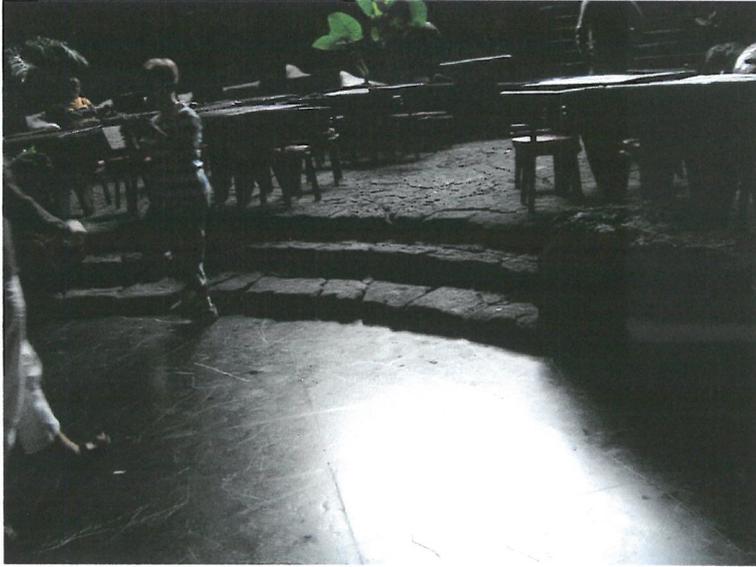
19. Nivel -4 de discoteca.

El acceso a este nivel es mediante escaleras, la plataforma está ocupada por mesas de la sala de fiestas. El acceso a la pista de baile es mediante tres peldaños. No hay itinerario alternativo adaptado.

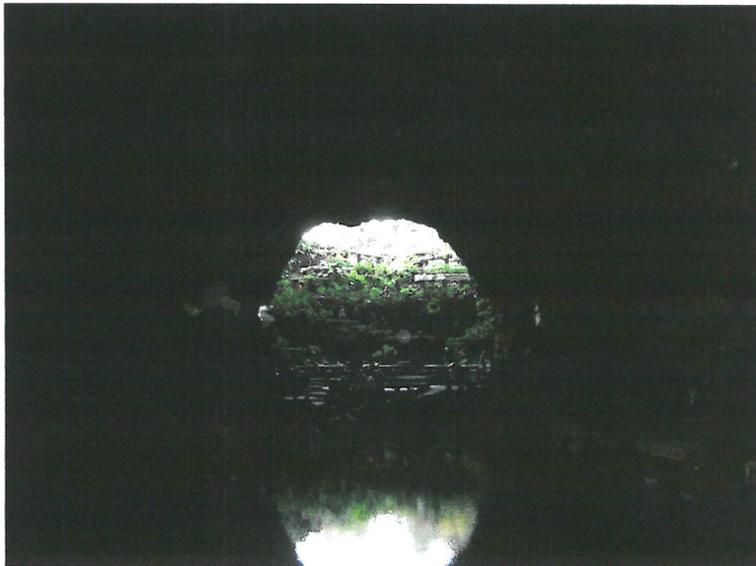
20. Lago del jameo.

Al otro lado del jameo hay otra zona de plataforma y mesas. Desde la pista de baile se accede mediante pasarela habilitada en borde de lago, muy estrecha pero sin escalones. Desde estas otras plataformas se accede al exterior mediante una secuencia de escaleras que sube hasta nivel 0.

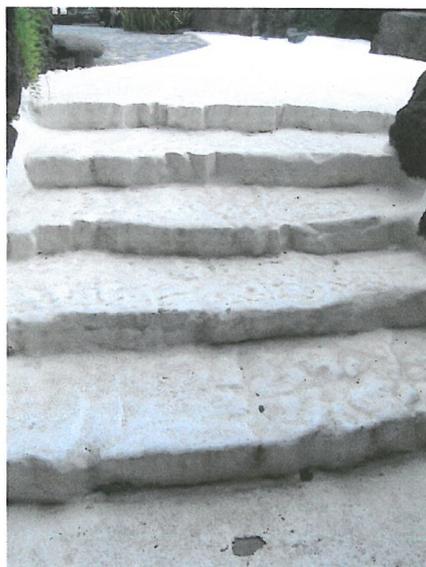
21. Acceso al auditorio.

Desde nivel -1 de piscina se accede al auditorio mediante tramo de cinco escalones. No existe recorrido alternativo adaptado.

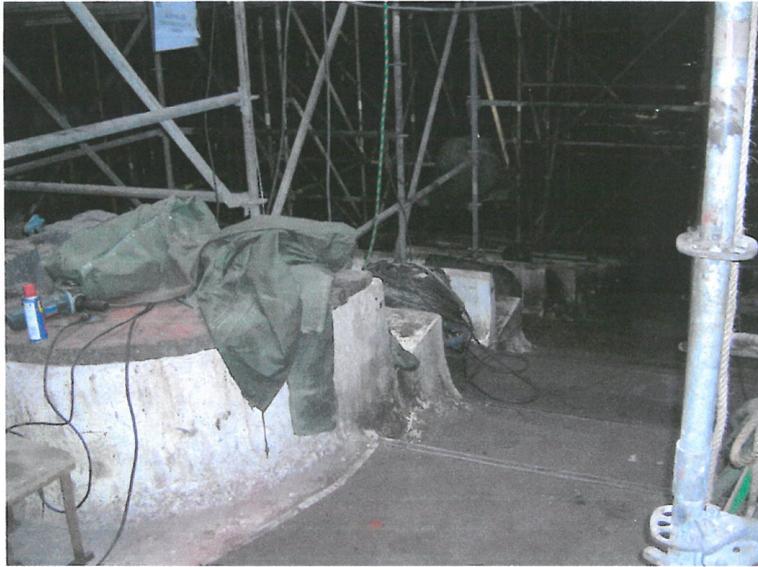
## 22.Auditorio.

El auditorio se encuentra en obras de rehabilitación. Todo el auditorio se desarrolla escalonado. No hay plazas para sillas de rueda.

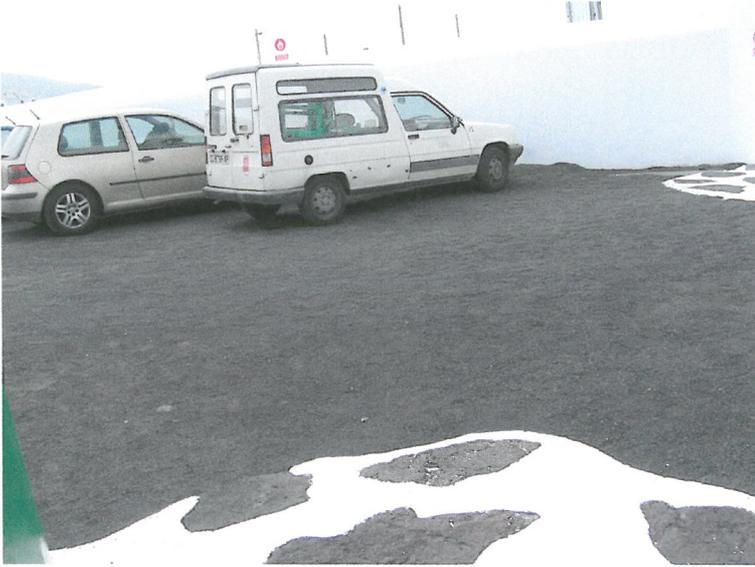
### 1. Área de aparcamiento

No existen plazas reservadas para vehículos de personas con minusvalías. El pavimento es de picón, siendo muy difícil el desplazamiento de silla de ruedas en este tipo de terreno.

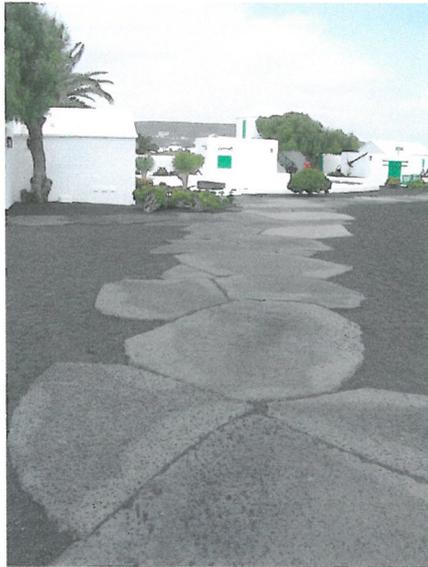
### 2. Acceso peatonal al centro.

El itinerario entre el Monumento y el centro pasa junto al monumento y sin pavimento de basalto cortado permite la circulación en silla de ruedas.

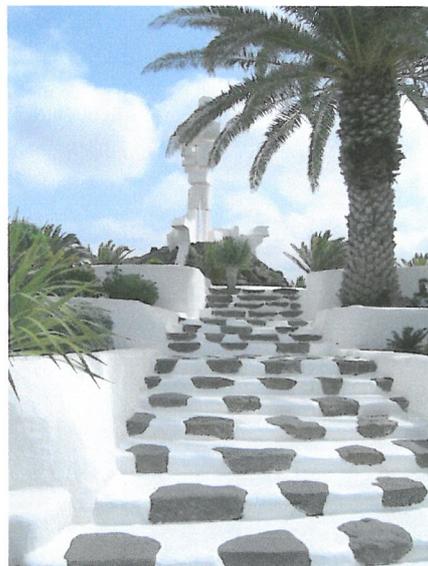
### 3. Escalera de acceso al centro.

La conexión entre el monumento y tasca es mediante escalera de quince peldaños. No existe conexión directa con itinerario adaptado ni practicable.

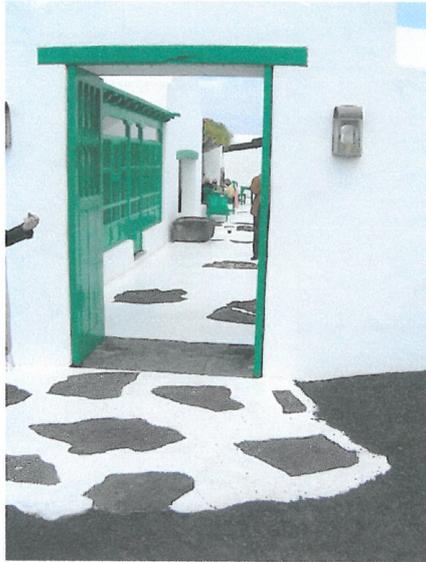
#### 4. Acceso directo al centro.

Desde el aparcamiento existe acceso directo al centro, pero el pavimento alrededor del acceso es de picón, que hace muy difícil el desplazamiento en silla de ruedas.

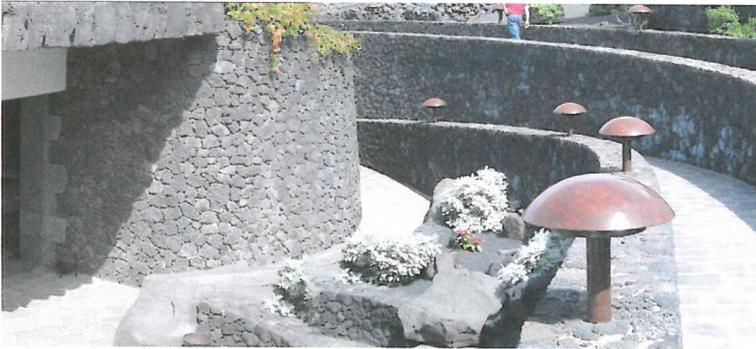
#### 5. Rampas de acceso a restaurante.

El restaurante, situado a nivel -1 dispone de acceso por rampa y escalera. La rampa permite el tránsito en silla de ruedas, si bien no cumple escrupulosamente con la ley de accesibilidad. El acceso a restaurante es a nivel.

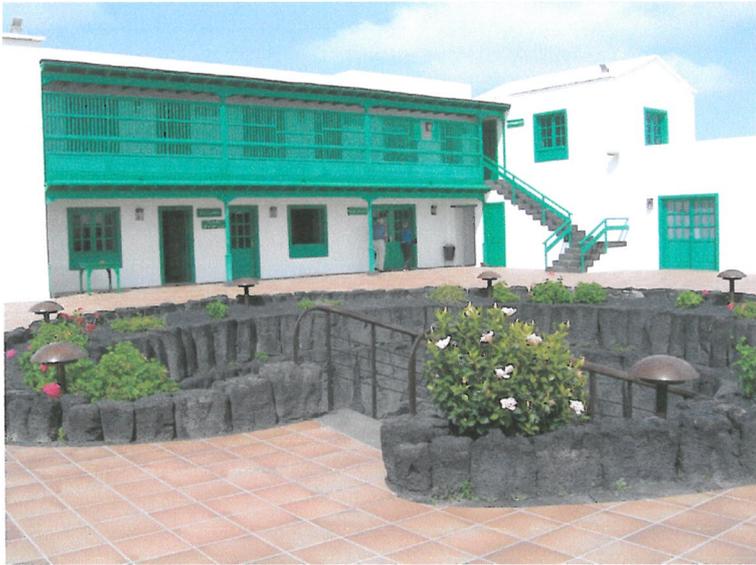
### 7. Centro de artesanía.

La planta alta del centro de artesanía es accesible sólo mediante escalera. Los aseos del centro de artesanía no están adaptados.

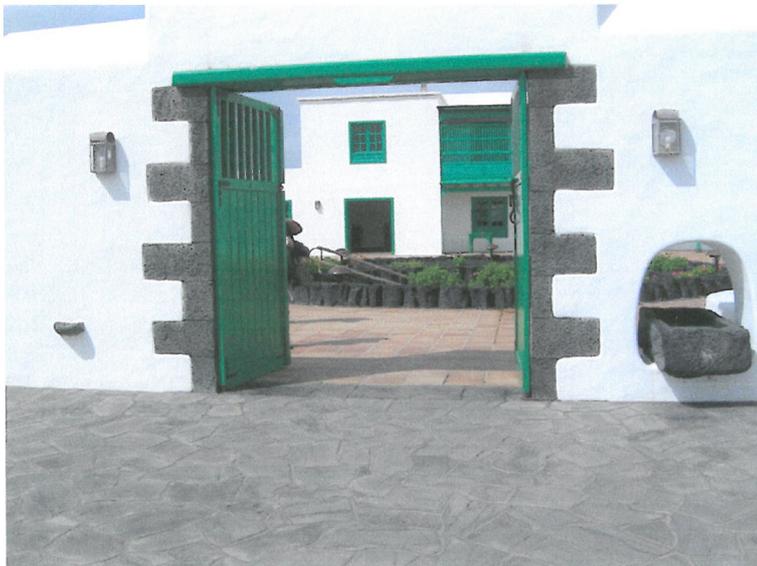
### 8. Conexión entre el centro de artesanía y Jardines del monumento..

El acceso es a nivel y los pavimentos duros y planos. Puede circularse en silla de ruedas.

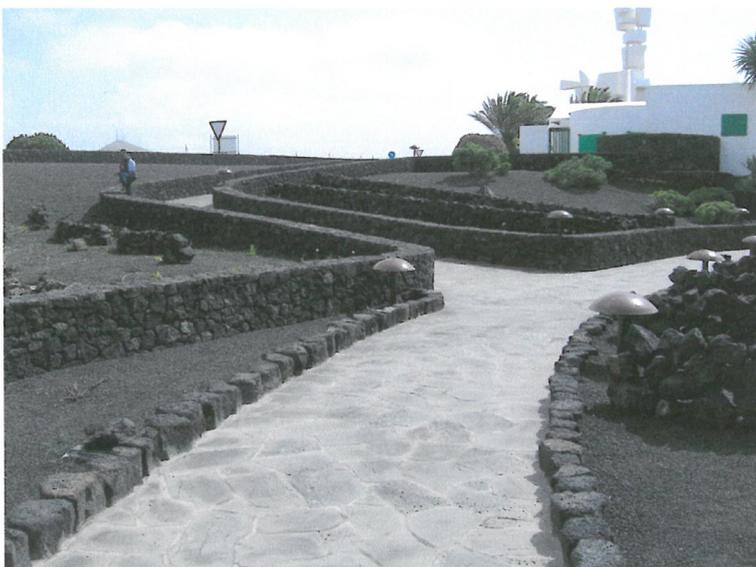
### 9. Alrededores del monumento.

Los recorridos alrededor del monumento no presentan escalones y el pavimento de basalto cortado tiene una planeidad que permite el tránsito en silla de ruedas.

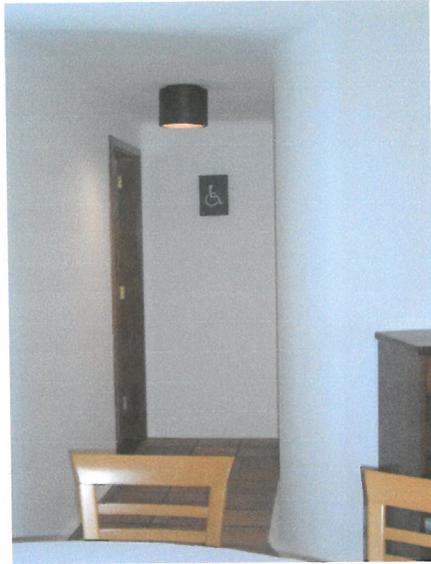
#### 10. Aseo adaptado.

El único aseo adaptado se ubica en el restaurante a nivel -1. Los aseos situados en el centro de artesanía no están adaptados.

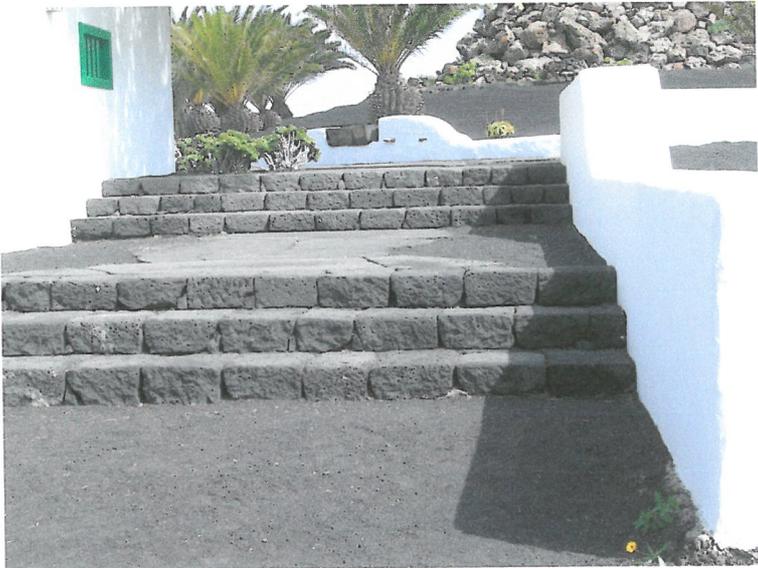
#### 11. Tramo escaleras entre aparcamiento y nivel de monumento.

En las proximidades del aparcamiento y el acceso directo al centro hay un acceso a la zona del monumento, pero presenta seis escalones.

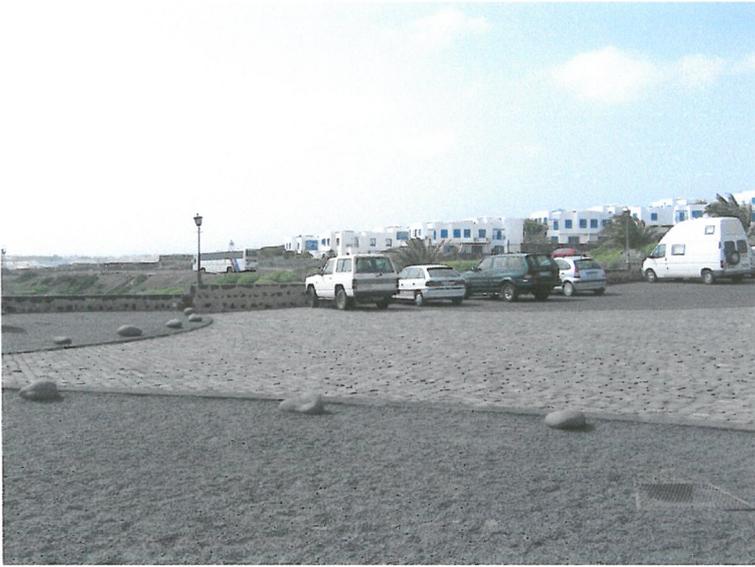
### 1. Área de aparcamiento

No existen plazas reservadas para vehículos de personas con minusvalías.

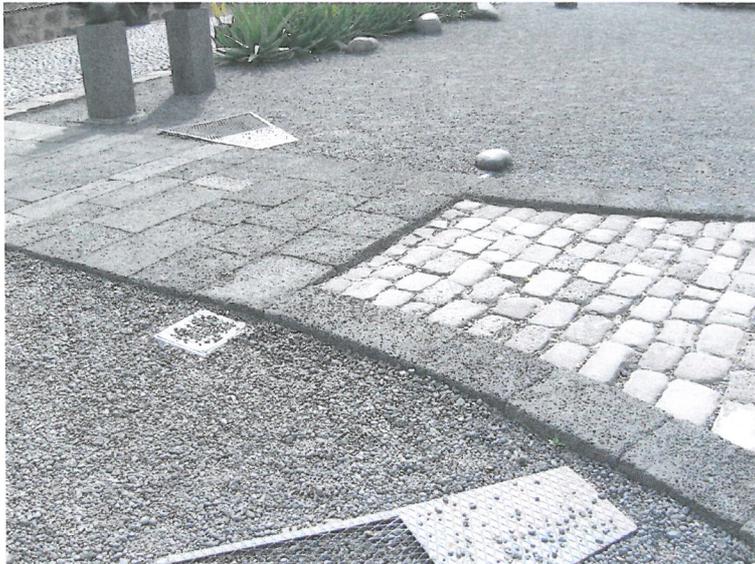
### 2. Pavimento de entrada.

Entre el basalto y el adoquín del acceso, existe un desnivel a filo vivo. Este pequeño detalle supone un obstáculo al desplazamiento en silla de ruedas y puede suponer un tropiezo de personas con bastones.

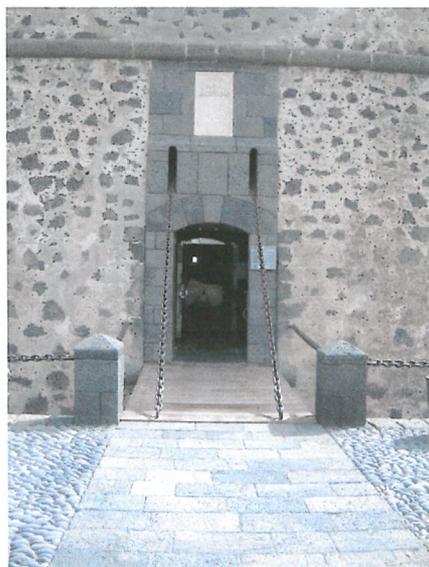
### 3. Acceso principal.

Por el acceso principal se llega a la sala de colección permanente del museo. Existe desnivel de unos 5cms en el acceso.
