**ESTUDIO PARA LA SUPRESIÓN DE BARRERAS FÍSICAS  
EN LOS CENTROS DE ARTE, CULTURA Y TURISMO  
DEL CABILDO INSULAR DE LANZAROTE**

Abril de 2008

**La Roche Servast Conultores S.L.**  
Consultora

**ESTUDIO PARA LA SUPRESIÓN DE BARRERAS FÍSICAS EN  
LOS CENTROS DE ARTE, CULTURA Y TURISMO  
DEL EXCMO. CABILDO INSULAR DE LANZAROTE**

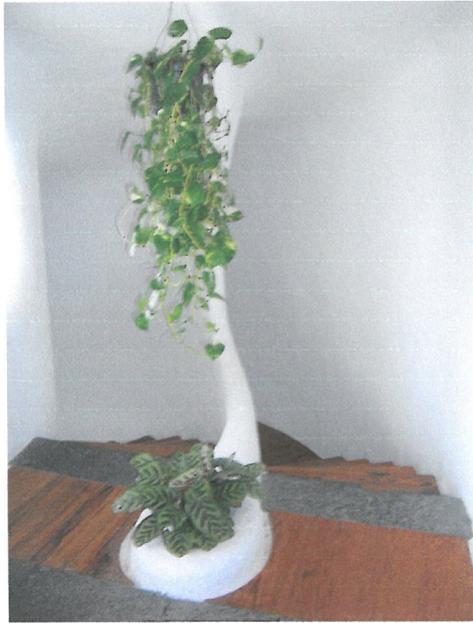
#### 4. Accesos a aseos.

Desde la planta del restaurante, a nivel -2, se accede a los aseos mediante escaleras. No existe baño adaptado. Las escaleras no disponen de pasamanos.

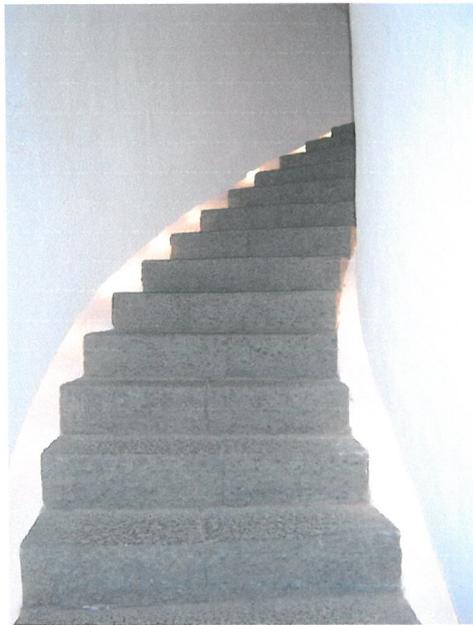
#### 5. Escalera entre sala principal museo Vista del restaurante.

La conexión entre la sala de exposición permanente del museo y el restaurante puede hacerse por el exterior o bien por el interior, mediante escalera curva. No existe acceso adaptado. La escalera no tiene pasamanos.

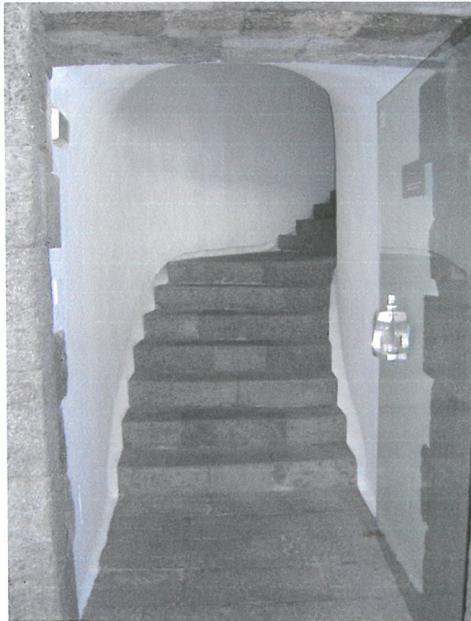
7.Escalera de acceso a sala de exposiciones temporales.

El acceso se realiza únicamente mediante escaleras, tanto desde el nivel de acceso como desde el nivel -2 del restaurante. No existe acceso adaptado a la sala de exposiciones temporales.

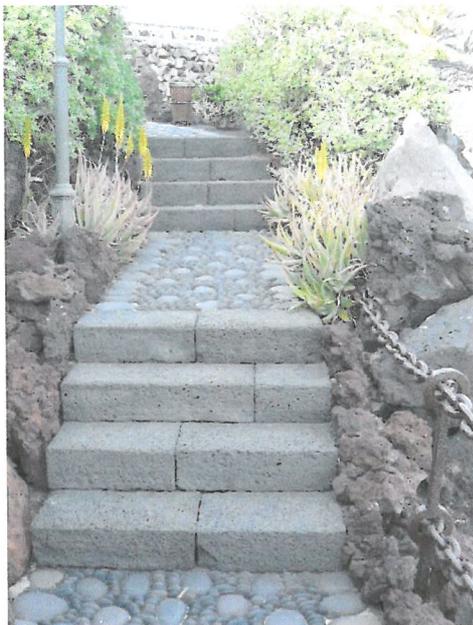
8.Escalera exterior.

Exteriormente se puede acceder directamente al restaurante mediante escaleras de varios tramos ubicada en el jardín. No existe itinerario adaptado, ni interior ni exterior.

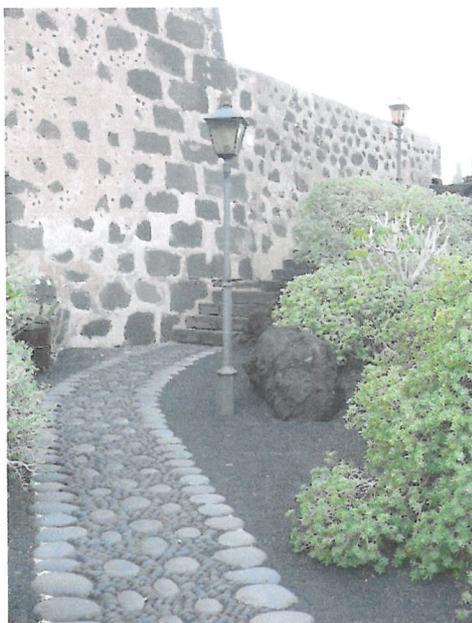
9.Tramo en rampa exterior.

El tramo exterior en rampas, situado en el jardín, entre tramos de escaleras, presenta un pavimento de cantos rodados. En este pavimento es difícil el desplazamiento en silla de ruedas.

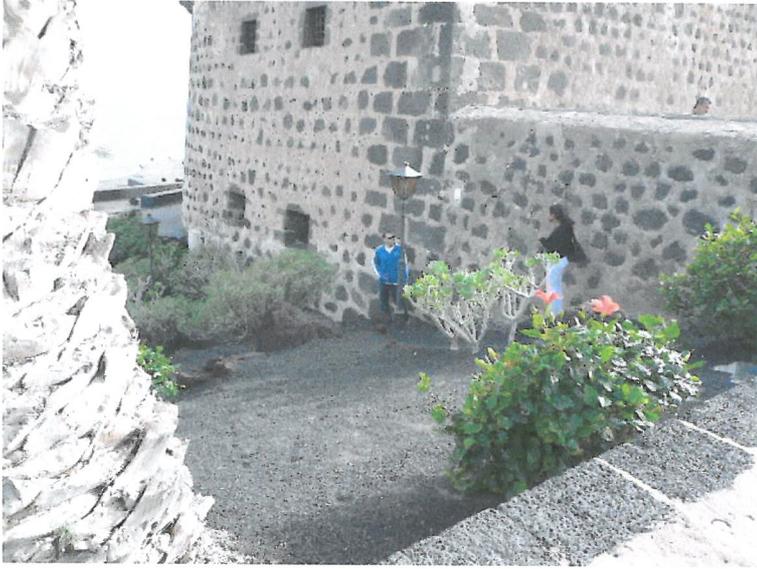
#### 10. Jardín exterior.

Vista del jardín en el que se ubica la escalera exterior de acceso al restaurante. El resto del jardín se desarrolla en pequeños bancales.

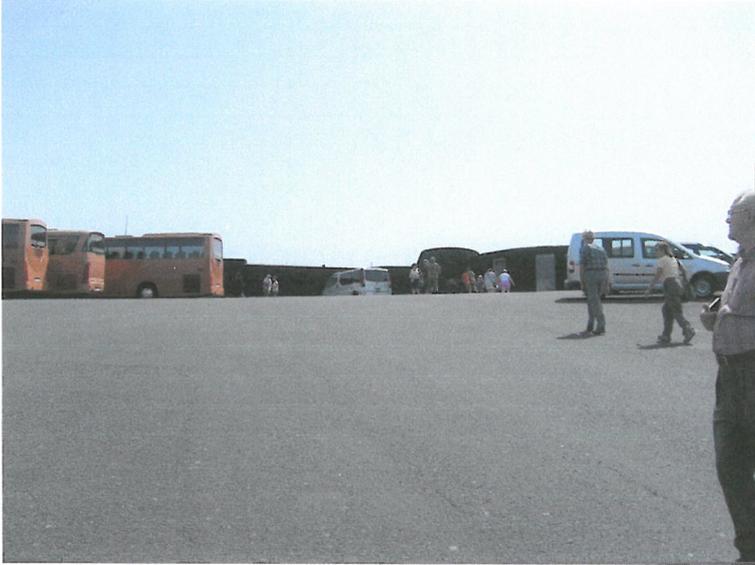
### 1. Área de aparcamiento

El área de aparcamiento tiene una pendiente excesiva, excepto en la zona de aparcamiento de buses, la más próxima al edificio. No hay reserva de plazas para aparcamiento de minusválidos.

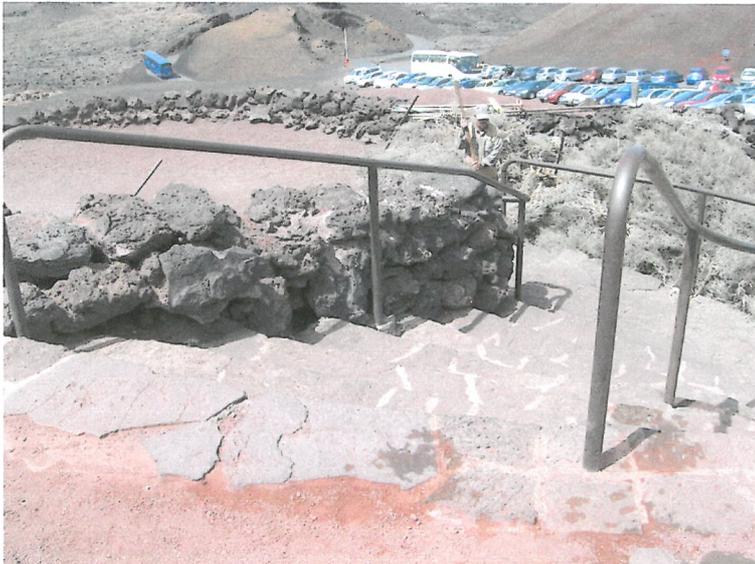
### 2. Acceso a área de exhibición de quema de Aulagas.

Es mediante dos escaleras de siete peldaños cada lado. No existe acceso alternativo adaptado para bajar a esta zona.

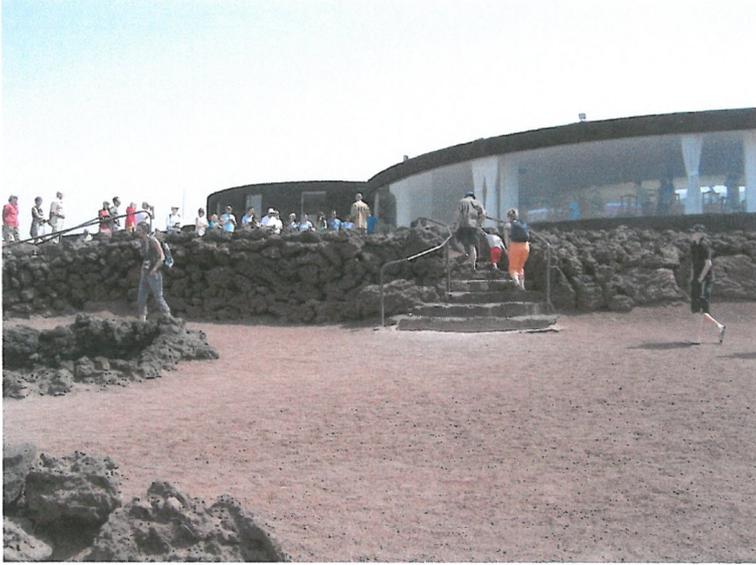
#### 4. Área de exhibición de quema de aulagas

El suelo de área de exhibición de quema de aulagas es de picón. En este suelo es muy difícil el desplazamiento en silla de ruedas.

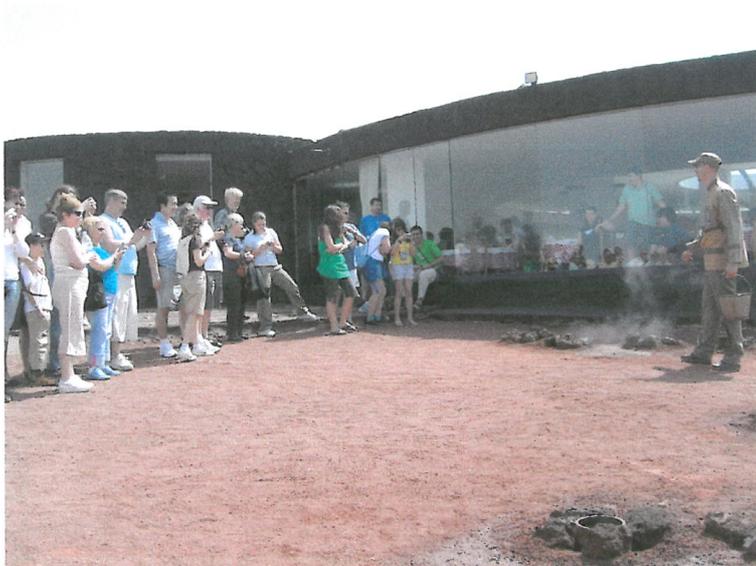
#### 5. El área de exhibición de fumarola.

El suelo del área de exhibición de fumarolas es de picón. Aunque esta zona se encuentra accesible desde el aparcamiento, el suelo es de picón, lo que hace muy difícil el desplazamiento en silla de ruedas.

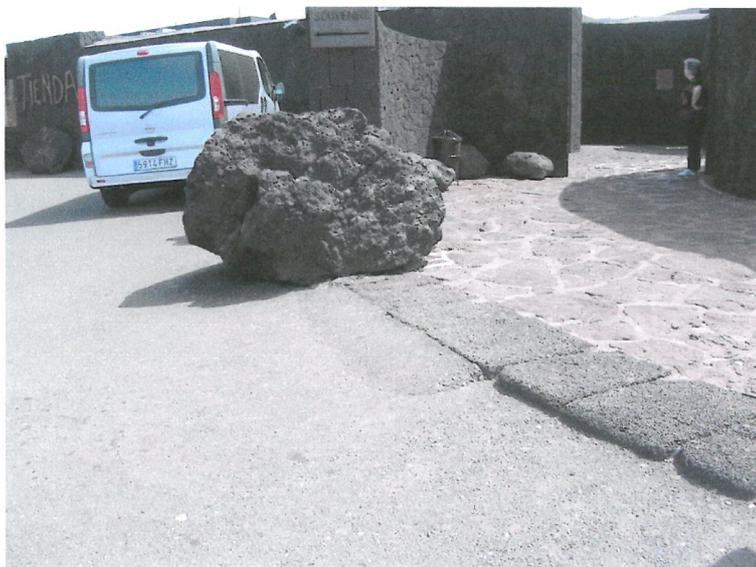
#### 6. Acceso al restaurante El Diablo

En un tramo de acceso se ha suplementado de asfalto para tener acceso adaptado.

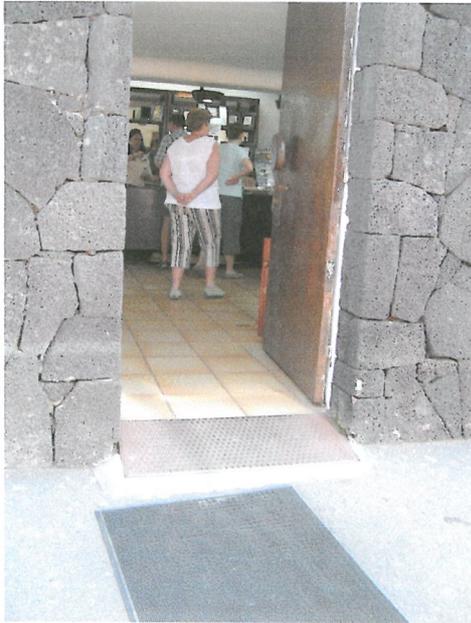
#### 7. Tienda

La tienda se encuentra accesible desde el aparcamiento. Para salvar el pequeño peldaño existente se ha colocado un elemento de rampa de chapa.

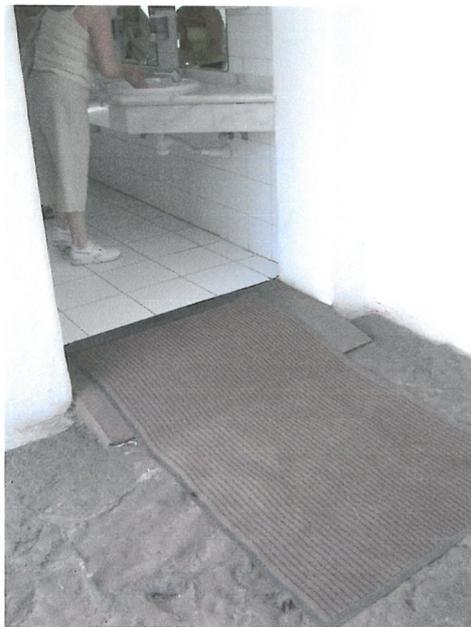
#### 8. Acceso a aseo.

El acceso al aseo se ha adaptado mediante cuña metálica. Dado que seguía existiendo tropiezo, se ha tenido que colocar alfombrilla. Los aseos están adaptados.

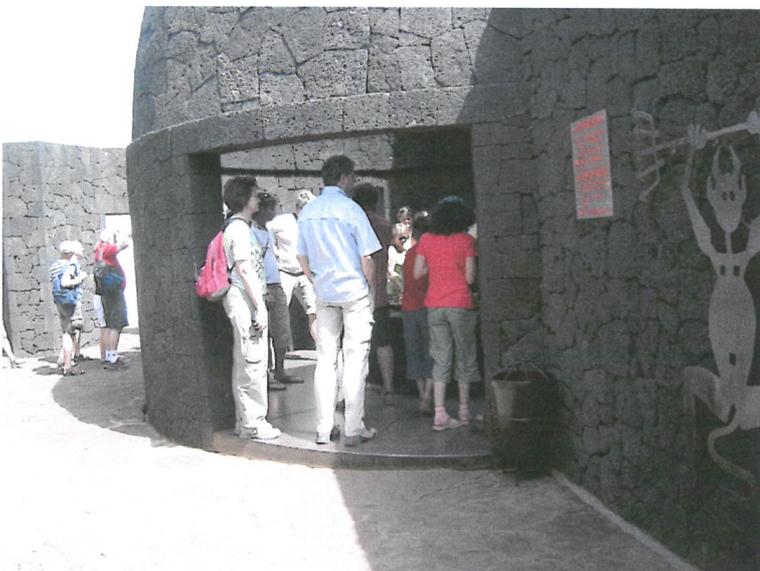
#### 9. Área de barbacoa-exhibición.

El pavimento del área de barbacoa es de acero inoxidable. Para acceder al recinto hay un escalón. No existe otro acceso alternativo adaptado.

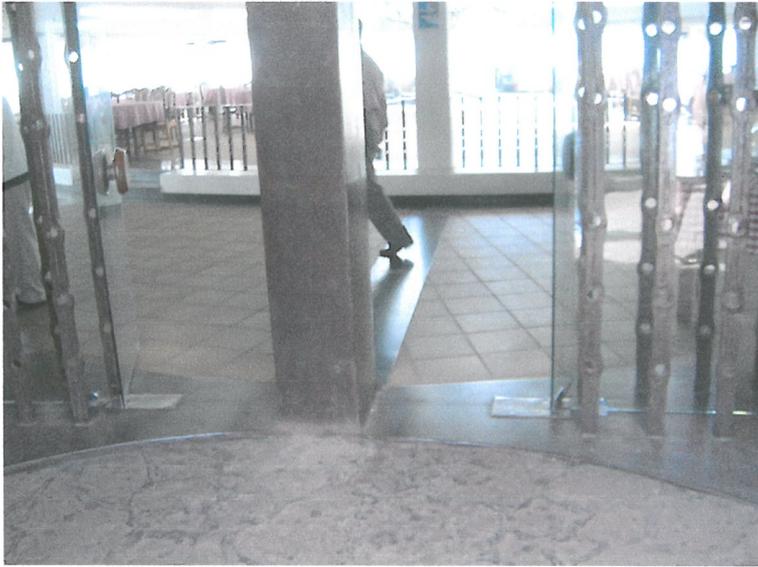
#### 10. Acceso a restaurante.

El acceso al restaurante presenta un pequeño desnivel de 3cms a filo vivo, lo cual es un obstáculo para la silla de ruedas.

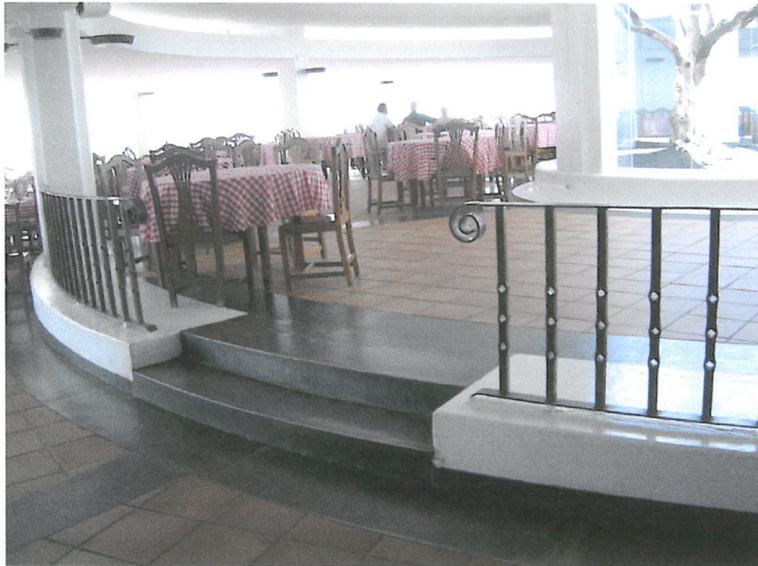
#### 11. Restaurante.

El restaurante dispone de dos áreas, una central y una en el perímetro. La zona en el perímetro es accesible, pero la zona central elevada, solo dispone de acceso en cuatro puntos mediante dos peldaños.

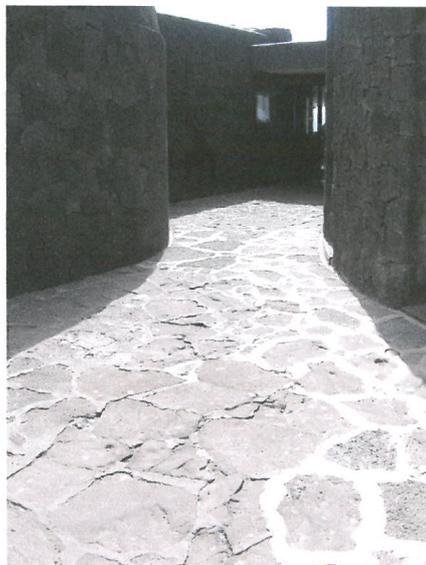
#### 12. Pavimento exterior.

El pavimento exterior es de piedra basáltica irregular. En unas zonas está rejuntado y en otras no. Presenta una irregularidades que dificultan el desplazamiento.

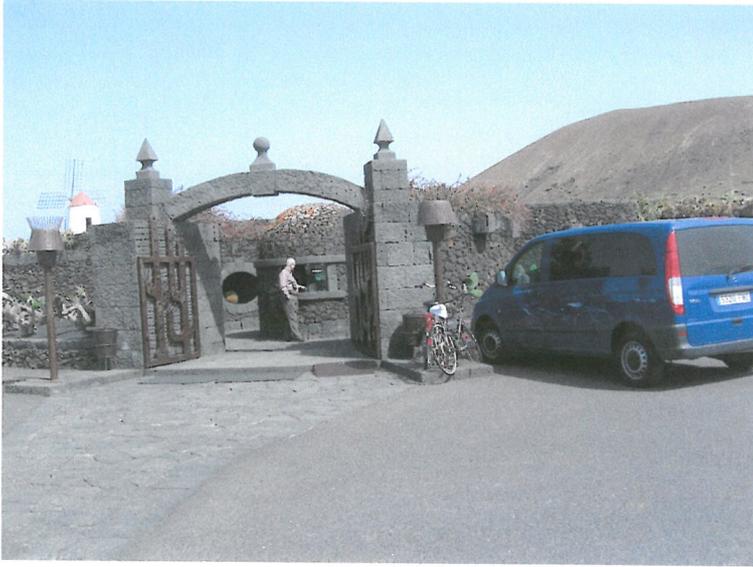
### 1. Área de aparcamiento

No existen plazas reservadas para vehículos de personas con minusvalías.

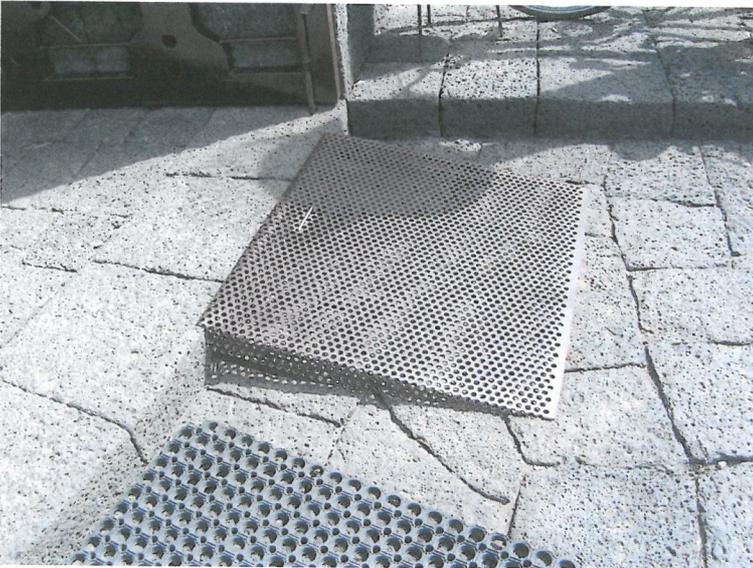
### 2. Acceso al centro

El acceso al centro tiene un escalón. Se ha colocado una rampa de chapa perforada como medida de adaptación,

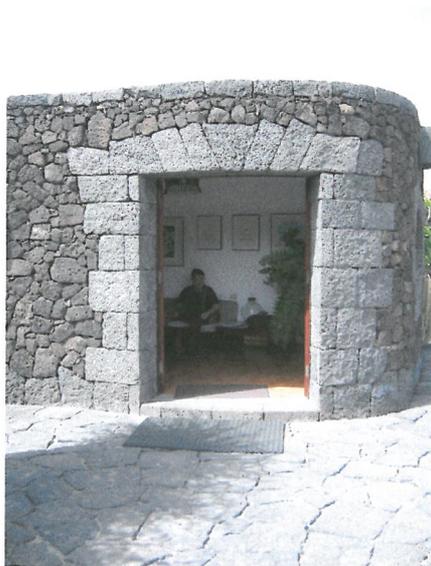
### 3. Área de descanso.

Junto al acceso, a ambos lados de la taquilla, hay sendas salas de descanso. Para acceder a ellas hay que salvar un escalón. No están adaptadas.

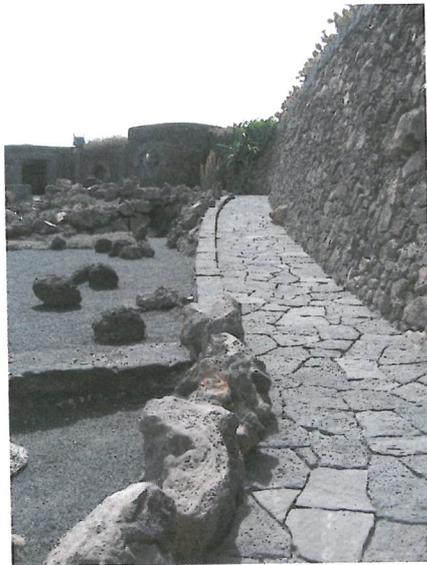
#### 4. Acceso al jardín.

El acceso al jardín se realiza mediante rampa de piedra basáltica. No dispone de barandillas pero la pendiente es suave. A través de rampa paralela se accede al área de cafetería. El pavimento es de piedra basáltica con junta abierta. Es incómodo para silla de ruedas, pero transitable. Todo el pavimento del recorrido adaptado del jardín tiene las mismas condiciones.

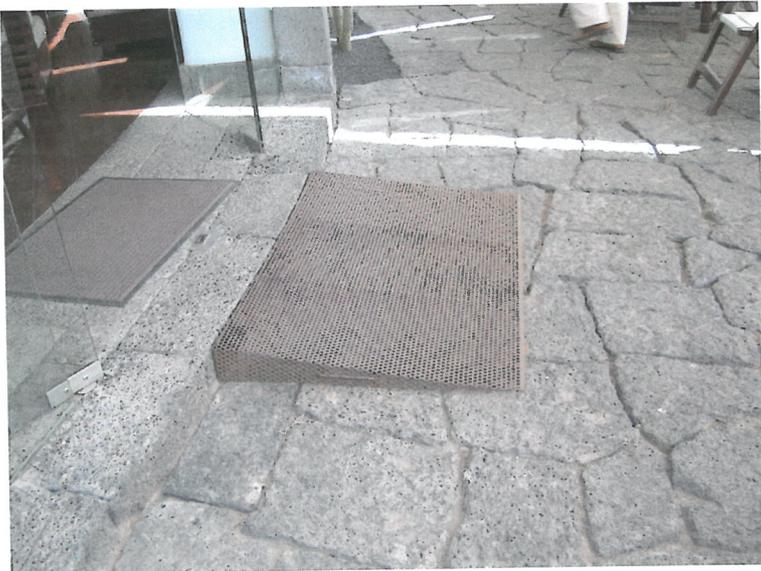
#### 5. Acceso a la cafetería.

El acceso al espacio interior de la cafetería tiene un peldaño que ha sido adaptado mediante rampa de chapa perforada plegada.

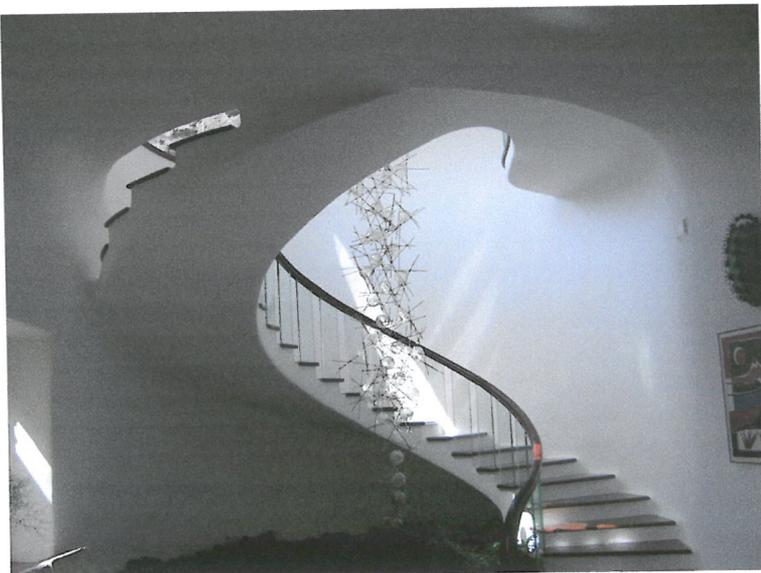
#### 6. Escalera de acceso al molino.

Desde el interior de la cafetería se accede mediante escalera helicoidal a la terraza situada en la cubierta. Desde esta terraza superior se accede al molino de viento, que ha sido restaurado para su visita. No existe acceso alternativo adaptado.

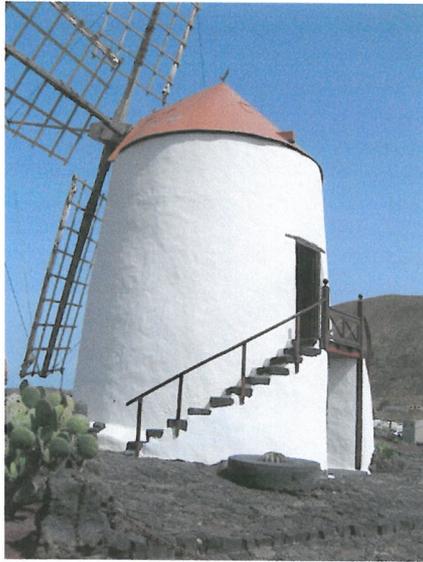
#### 7.Molino.

Para acceder al molino hay que superar un tramo de escaleras. Dentro del molino, hay que subir una escalera muy estrecha y empinada. El espacio interior es muy reducido, especialmente en el nivel interior en que se encuentra la piedra del molino. No cabe una silla de ruedas.

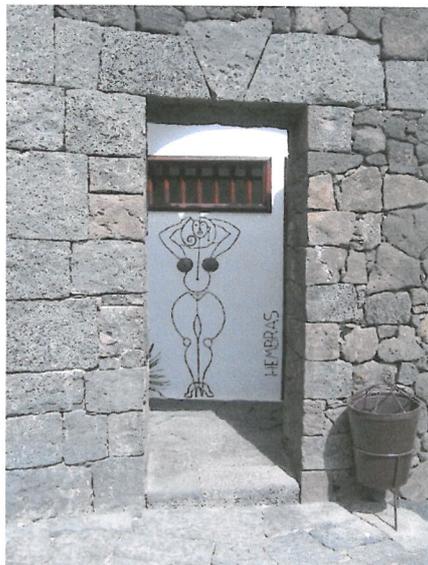
#### 9.Aseos de restaurante.

Los aseos del restaurante no están adaptados y existe un peldaño en el acceso.

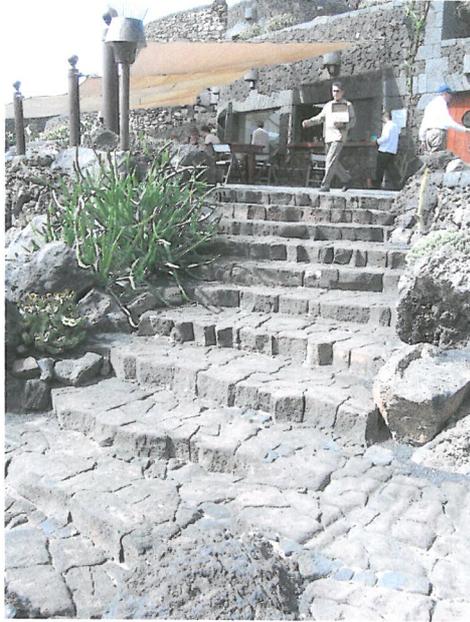
10. Acceso a tienda desde cafetería.

La tienda está situada a media altura en un lateral del jardín. Para acceder a ella desde la cafetería hay que bajar un tramo de escaleras de diez peldaños de piedra de gran irregularidad.

Se recomienda valorar la posibilidad de adaptar un itinerario para hacer accesible la tienda. En la actualidad solo puede llegarse a ella mediante escaleras, tanto desde la cafetería como desde el nivel inferior del jardín. Después de estudiar la topografía y características paisajísticas de esta zona, se recomienda adaptar el acceso desde la cafetería. Para ello se sugiere sustituir el tramo de 10 escalones existente en el itinerario hasta la tienda por un tramo en rampa. En las proximidades de la tienda el recorrido vuelve a tener 3 peldaños que igualmente habría que sustituir por rampa.

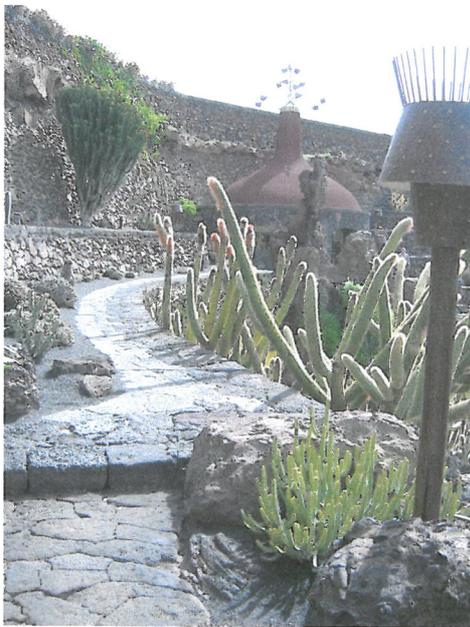
11. Acceso a tienda .

Tras el tramo de escaleras hay un camino llano y al final, justo antes de la tienda, hay tres peldaños. La tienda es un pequeño volumen de piedra de forma cilíndrica.

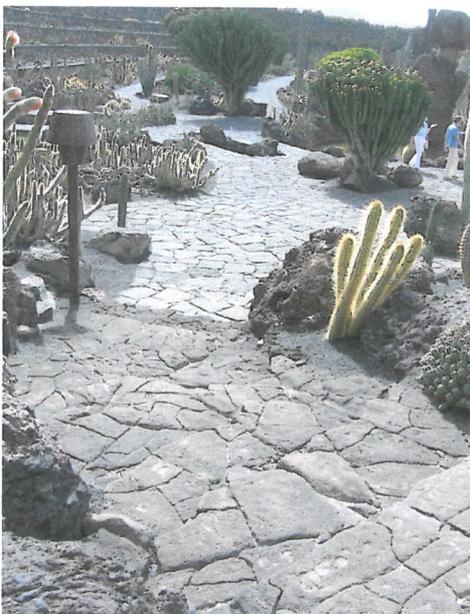
12. Acceso de cafetería al jardín.

El acceso se produce bajando de nivel mediante escaleras. Existe acceso alternativo adaptado, situado al otro extremo de la cafetería, en dirección a la salida.

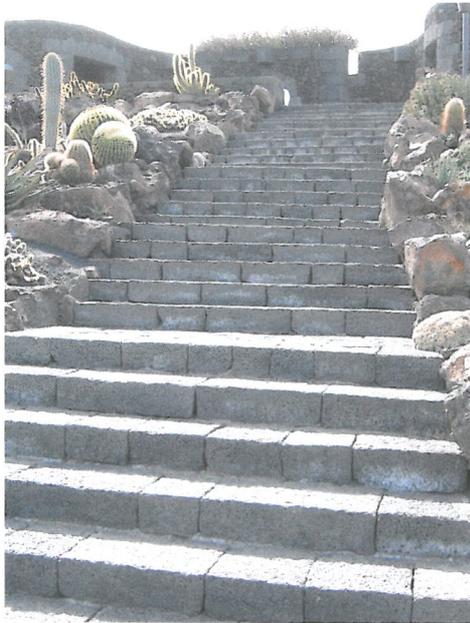
#### 16. Bancales de cactus.

Aparte del jardín situado en el nivel inferior, todo el perímetro del recinto se encuentra abancalado, continuando el jardín de cactus en estos bancales. Pueden ser visitados y el recorrido se realiza en un ancho de 60cms coincidente con la cabeza del muro de mampostería de contención del bancale. No es transitable por silla de ruedas. El acceso a estos bancales es mediante escaleras.

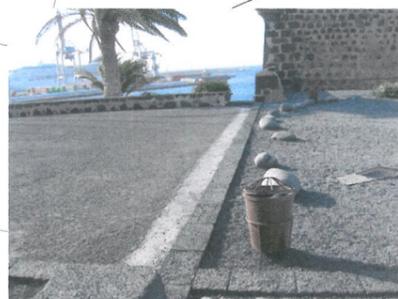
Sustituir picón por pavimento duro en tramo de acceso a restaurante

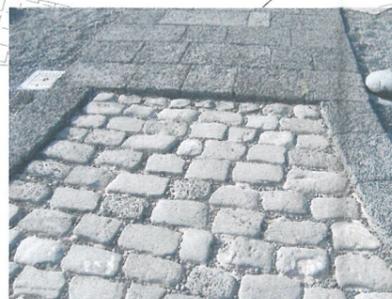
Enrasar adoquinado y piedra.

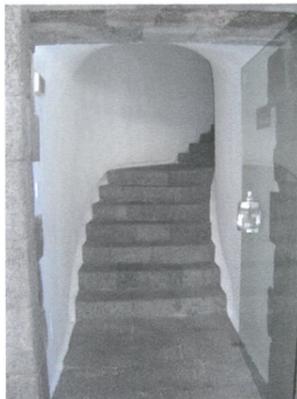
Posibilidad de colocar salvaescaleras de acceso a sala de exposiciones temporales nivel -1

La escalera que comunica el restaurante con la sala temporal tiene una anchura de 1,40m y una altura libre de 2,10m, y está compuesta por un primer tramo de 7 peldaños en curva y un segundo tramo de 6 peldaños de trazado recto. La altura de los peldaños es aproximadamente de 17cms. . Es viable colocar un salvaescaleras.

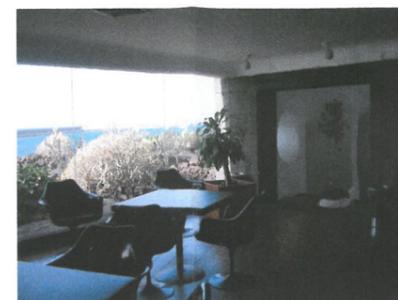
Construir aseo adaptado al exterior del restaurante

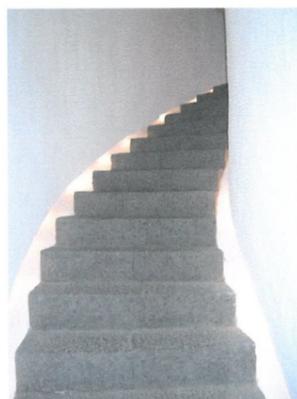
Colocar pasamanos.

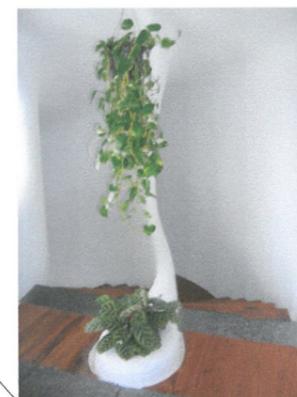
Colocar pasamanos.

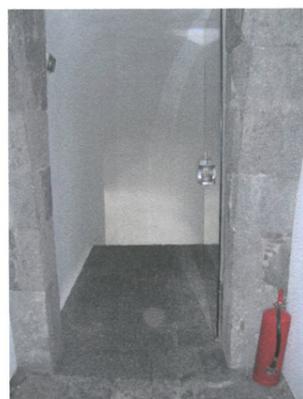
Cambiar apertura de puerta hacia la sala para permitir desembarco de salvaescaleras

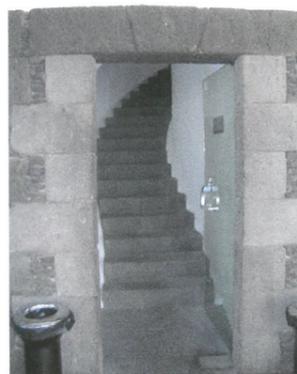
Colocar pasamanos.

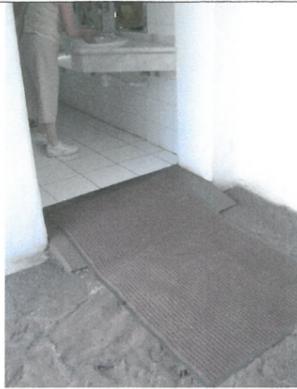
Regularizar pavimento exterior en zona aseos.

- La rampa de acceso en puerta de aseos tiene un desnivel de 3cms, para permitir el paso a sillas de ruedas se ha colocado una alfombra encima.
- Para acceder al espacio destinado a barbacoa, donde se hace demostración de asado mediante calor geológico, hay que salvar un peldaño de unos 7cms,

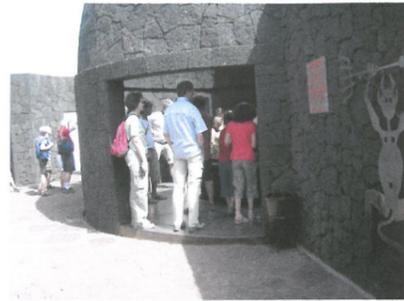
Sustituir peldaño por rampa en acceso barbacoa.

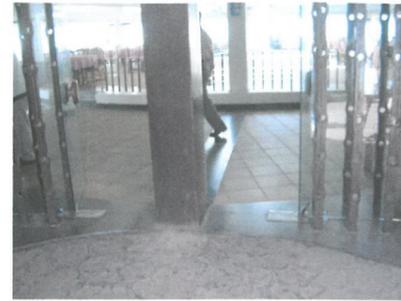
Nivelar pavimento en acceso a restaurante.

- Para acceder al restaurante hay que salvar un desnivel de 3cms.
- El restaurante se desarrolla en dos niveles, un área perimetral y otra central, ésta última elevada respecto a la primera una altura de dos peldaños. Este espacio tiene 4 accesos, todos ellos mediante escalones. No es accesible

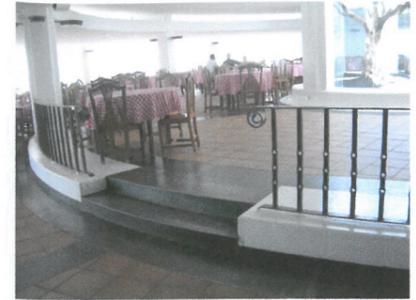
Sustituir escalera por rampa o plataforma elevadora.

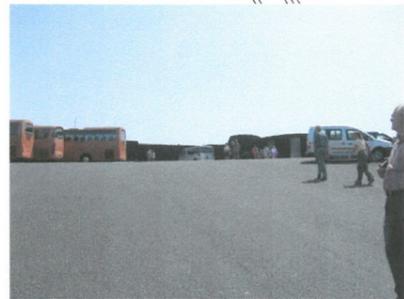
Reserva plaza aparcamiento adaptada.

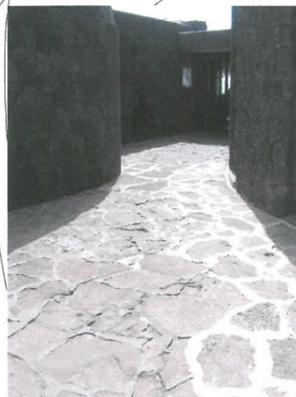
Regularizar pavimento

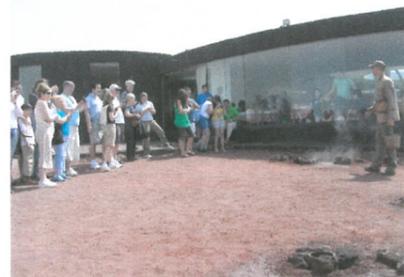
Sustituir una zona de picón por pavimento duro.

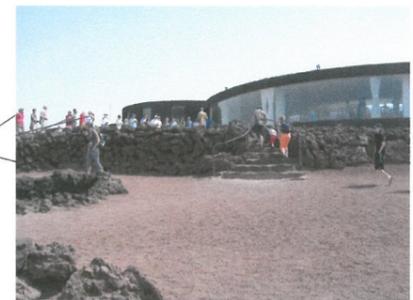
Sustituir escalera por rampa.

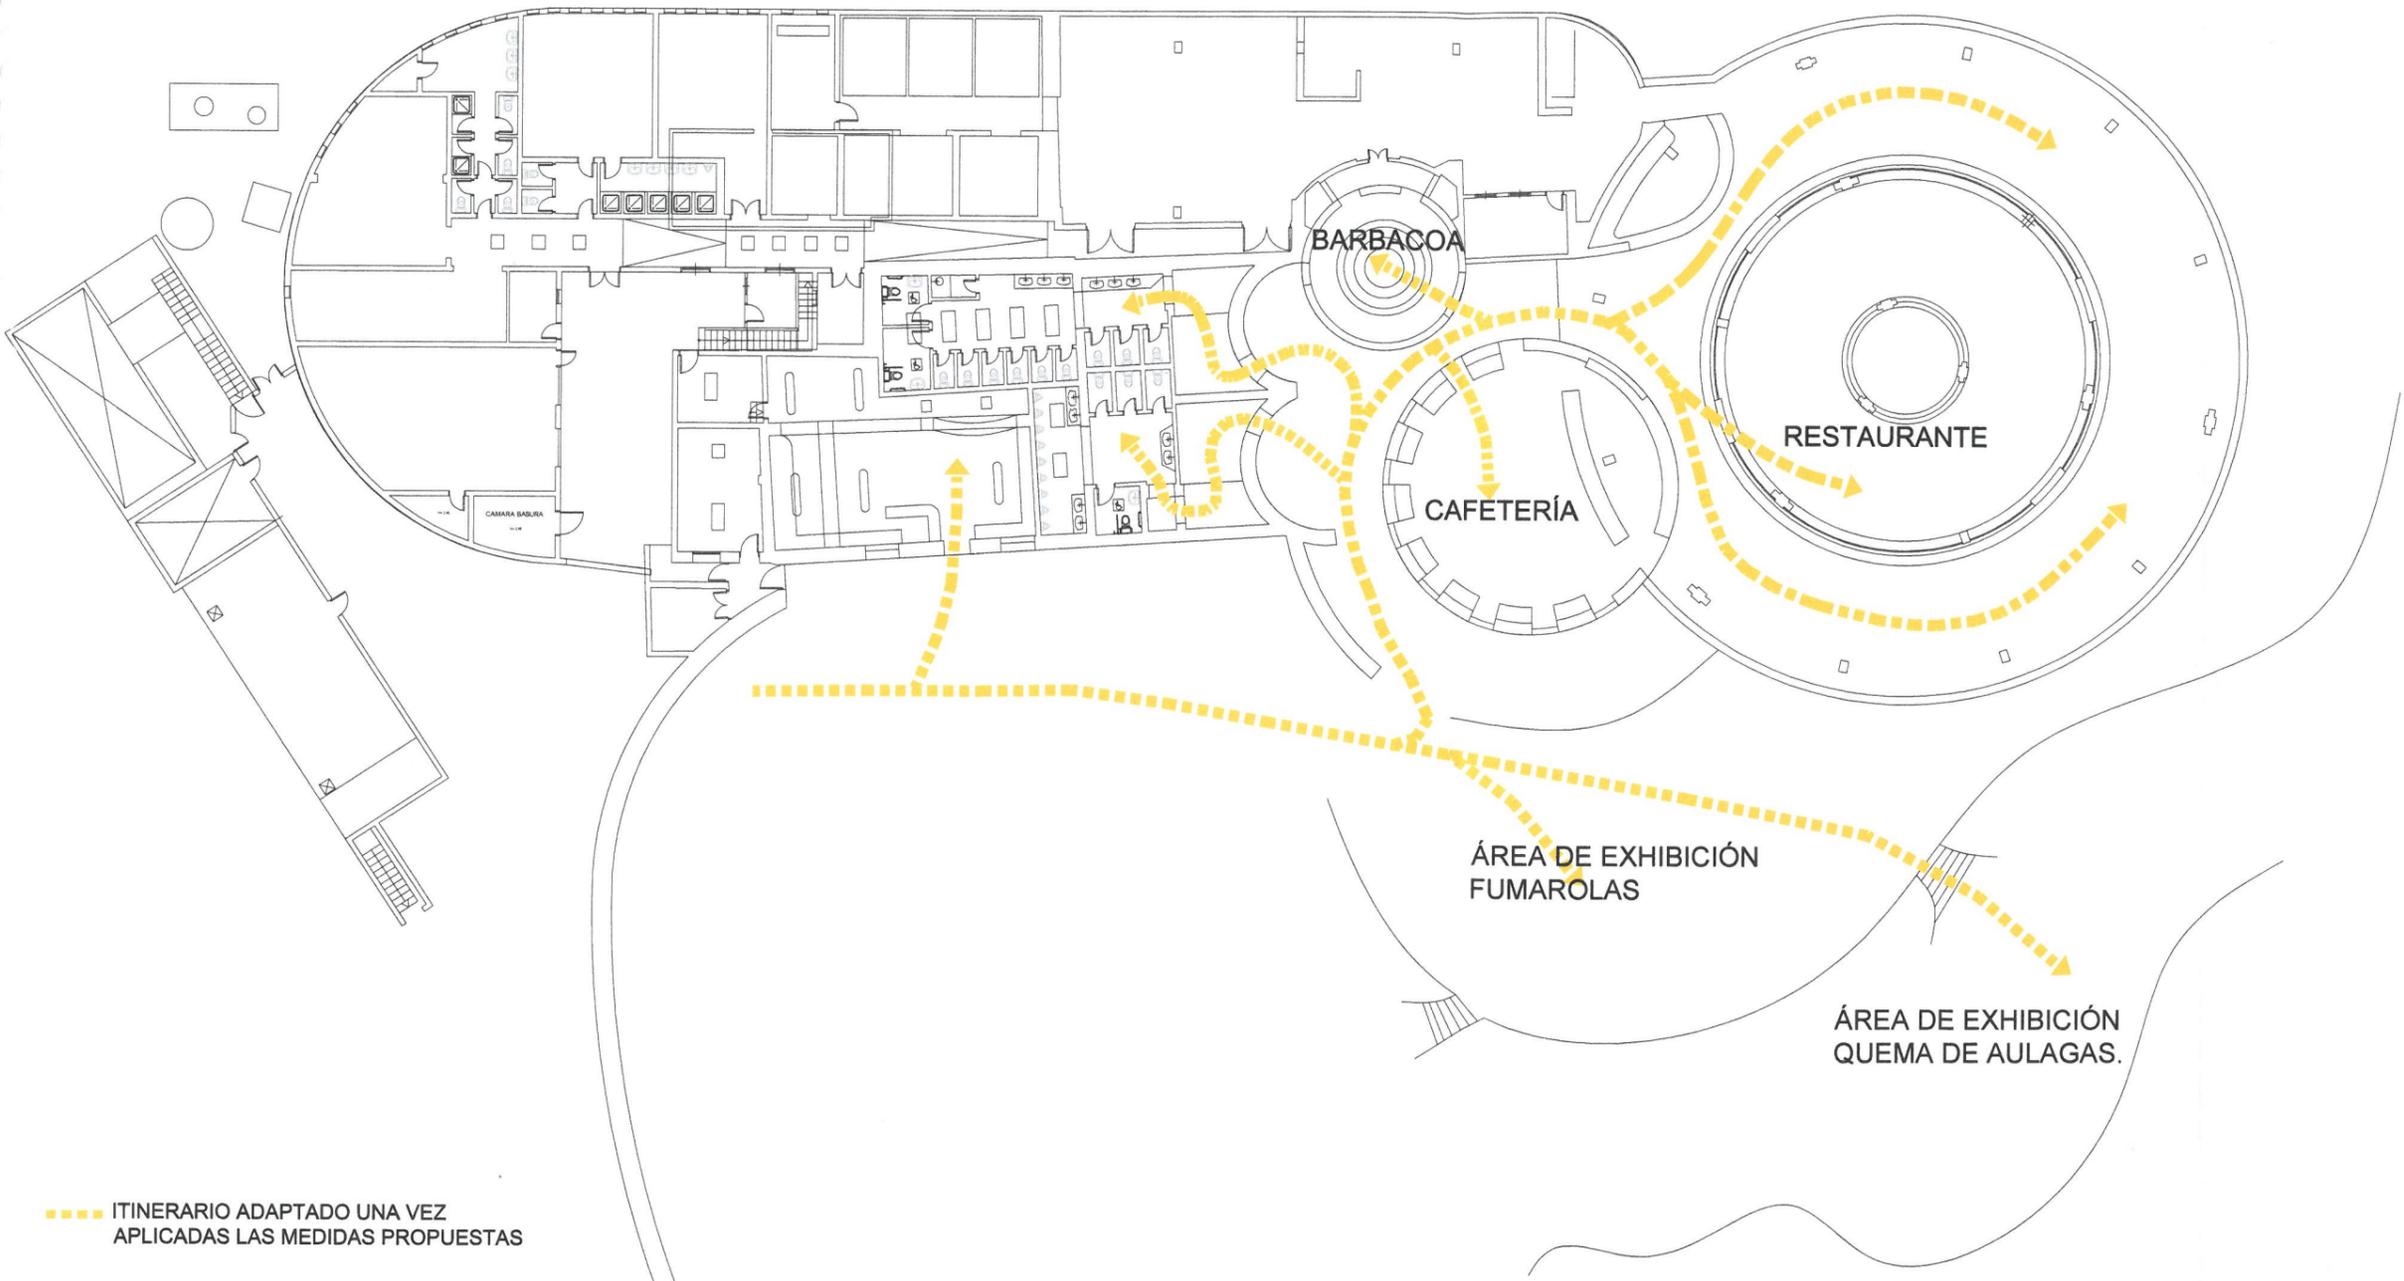
01

----- ITINERARIO ADAPTADO UNA VEZ  
 APLICADAS LAS MEDIDAS PROPUESTAS

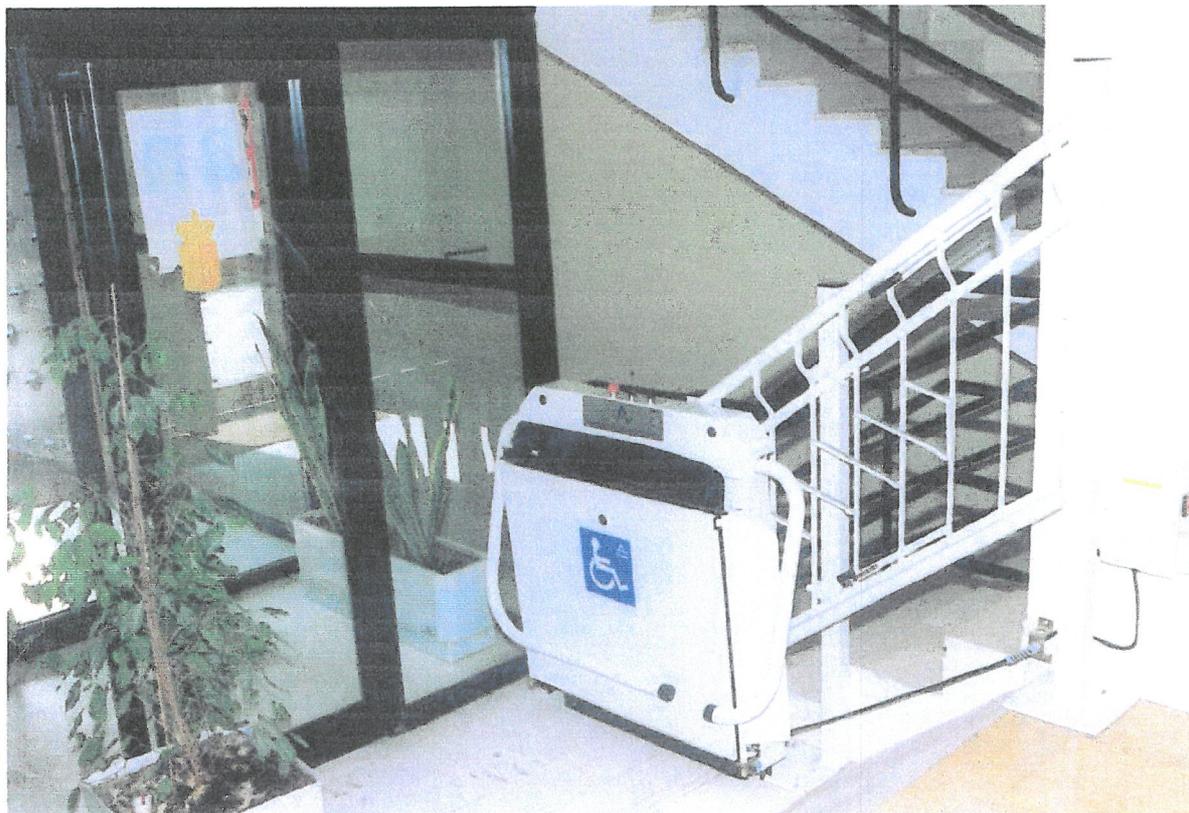
# Plataforma Salvaescaleras T-80

- Adaptable a cualquier tipo de escalera con cambios de pendiente y con curvas.
- Control enchufable accionado mediante pulsadores.
- Pulsador de emergencia y llave de seguridad en la plataforma.
- Llamadores de planta inalámbricos accionados por llaves de seguridad.
- Fijación en pared o al suelo mediante postes de sujeción.
- Sistema de rotor vertical (barandilla no engrasada).
- Homologación (Certificado CE).

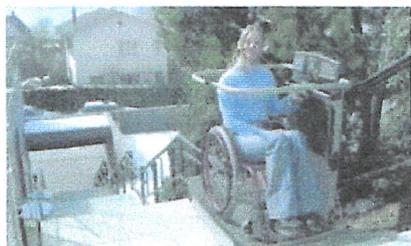
## Clasic Plus, salvaescaleras curvas

Tamaños de la plataforma	800 x 1220 mm. 800 x 1050 mm. 800 x 900 mm. 700 x 750 mm.
Peso máx. útil	250 Kg.
Velocidad	0,1 m/s.
Potencia motor	1,5 Kw.
Alimentación eléctrica	220 V monofase.
Color	RAL 7030 (gris claro)

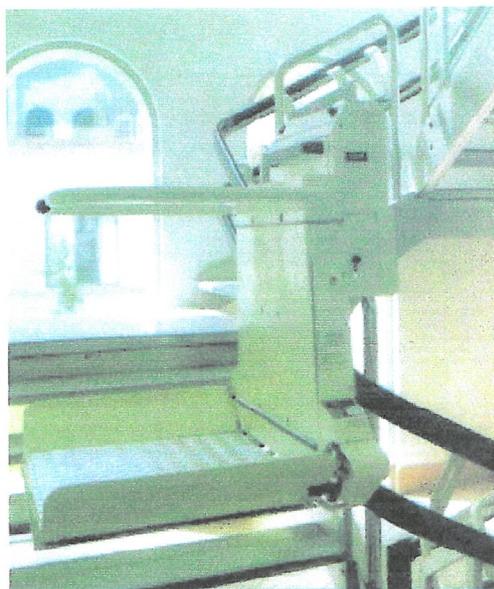
## Plataforma elevadora con hueco abierto Mod. P04H

Modelo original SITES con diseño único, concebido para instalar en cualquier contexto arquitectónico con la máxima versatilidad.

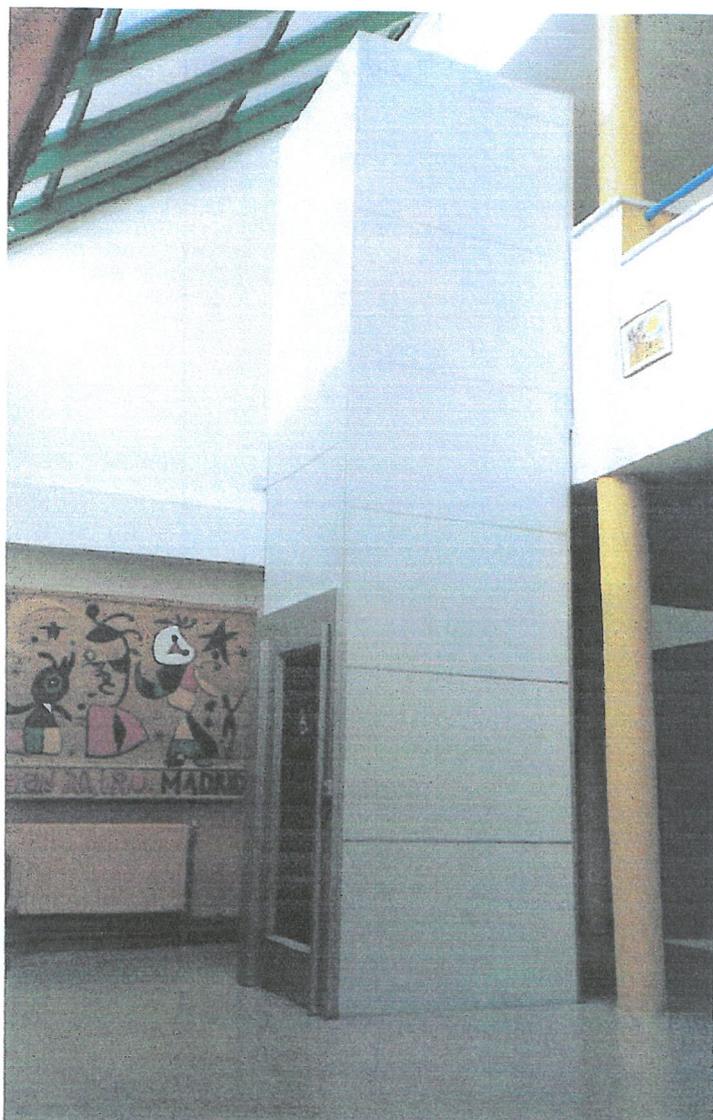
El Elevador T-60 se suministra junto con un cerramiento perimetral panelado que forma parte de la propia instalación. Este cerramiento puede ser de paneles de chapa lacada o de paneles de vidrio templado con perfilera de aluminio. Los accesos al elevador se pueden habilitar por tres lados, permitiendo accesos a 90° y a 180°.

Toda la máquina se encuentra dentro del cerramiento del elevador. Para su instalación sólo es necesario disponer del hueco con las dimensiones requeridas y de una pared o forjado para la sujeción. El sistema de paneles prefabricado permite una fácil y rápida instalación.

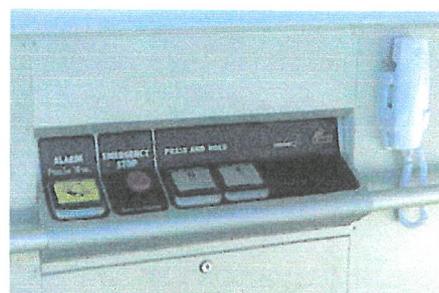
*La consola de mandos contiene los pulsadores de piso, el pulsador de alarma, el botón de parada de emergencia y la luz de emergencia. Todos los pulsadores tienen un tamaño adecuado para facilitar su uso y llevan escrito un texto de fácil lectura.*

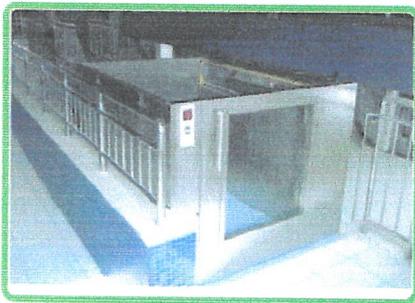
## EASY LIFT - ELEVATORE

Easy Lift è l'elevatore con il sistema di sollevamento a vite senza fine (screw driven system) progettato e realizzato su misura per le esigenze del mercato dell'accessibilità.

Perfetto per ogni ambiente pubblico  
Ideale per il superamento delle barriere architettoniche presenti in luoghi pubblici e locali commerciali, è affidabile, rapido da installare e particolarmente performante grazie a una capacità di carico di 400 kg e una corsa fino a 13 m.
