CENSO DE INSTALACIONES HIDRÁULICAS EN LANZAROTE

JOSÉ HERNÁNDEZ MÉNDEZ GERARDO CANCIO ÁLYAREZ.

INSTALACIONES HIDRAULICAS PROPIEDAD DEL EXCMO. CABILDO INSULAR DE LANZAROTE.

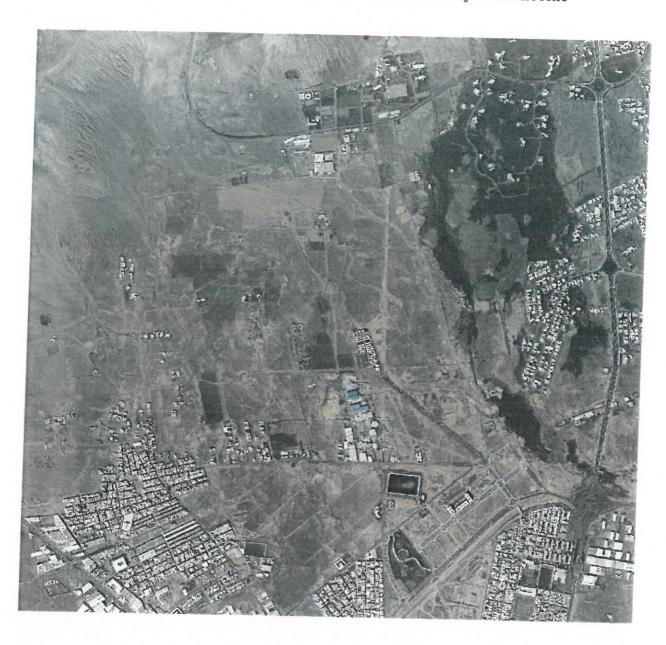
3-Imagen aérea de las obras hidráulicas en la población de maneje T.M. Arrecife

1-Red de abastecimiento de agua potable.

- 1.1-Depósito Inalsa-Maneje viejo. Rectángulo color rosa.
- 1.2-Depósito Inalsa-Maneje nuevo. Rectángulo color Amarillo.
- 1.3-Depósito Arrecife redondo. Rectángulo color azul.
- 1.4-Depósito Arrecife cuadrado. Rectángulo color azul.
