# **CENSO DE INSTALACIONES HIDRÁULICAS EN LANZAROTE**

**JOSÉ HERNÁNDEZ MÉNDEZ  
GERARDO GANCIO ÁLVAREZ.**

***INSTALACIONES HIDRAULICAS  
PROPIEDAD DEL EXCMO. CABILDO  
INSULAR DE LANZAROTE.***

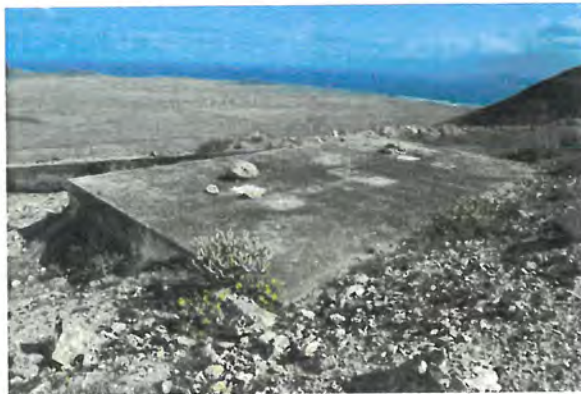
*FOTONº2 VISTA DE LOS BROCALES HORMIGONADOS*

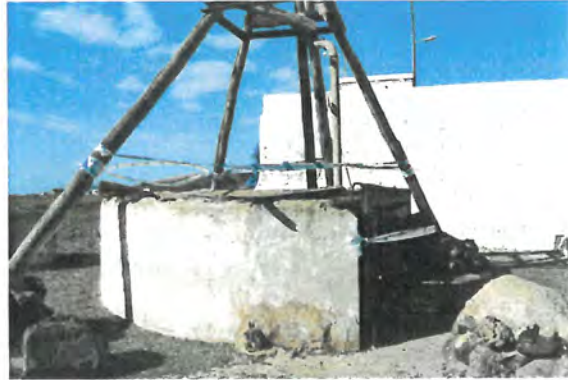
FOTO N°1 VISTA DEL POZO PRECINTADO

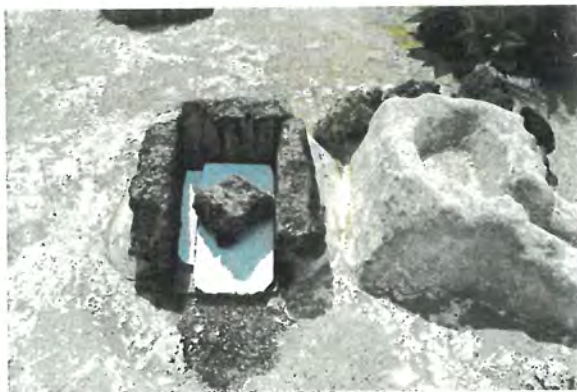
*FOTONº2 VISTA DEL BROCAL*

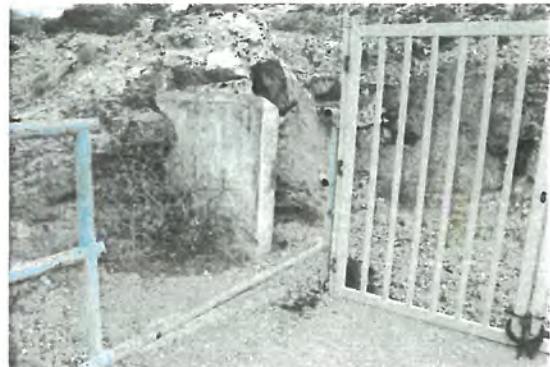
NOMBRE	PRESA DE MALA					
MUNICIPIO	HARIA					
NÚCLEO O PARAJE	BARRANCO DEL PALOMO					
ESTADO	INACTIVO					
COORDENADAS	X	524384	Y	3270301	Z	
PROPIEDAD	EXCMO. CABILDO INSULAR DE LANZAROTE (VER ACTA DE ENTREGA ADJUNTA)					
PROFUNDIDAD	20 METROS					
SEÑALIZACIÓN	CARTEL DE ADVERTENCIA DE PELIGRO					
ILUMINACIÓN	SIN ILUMINACION					
CERRAMIENTO	PUERTAS DE HIERRO					
PELIGROSIDAD	ALTA <input checked="" type="checkbox"/> MEDIA <input type="checkbox"/> BAJA <input type="checkbox"/> DESCONOCIDA <input type="checkbox"/>					
ACCESIBILIDAD	A PIE Y RODADO					
VISIBILIDAD	ALTA					
VISTA AÉREA DE LA INSTALACION	 					
OBSERVACIONES	Se ha intentado cerrar en varias ocasiones por parte de este organismo y siempre las puertas que hemos puesto han sido derribadas por actos vandálicos.					
	Se colocó en el 2010 un cartel de advertencia de peligro que en la actualidad todavía permanece.					
	Las vallas de seguridad de la pasarela de la presa están en un estado de deterioro y oxidación muy peligroso.

FOTO Nº3 VALLA DE LA PASARELA

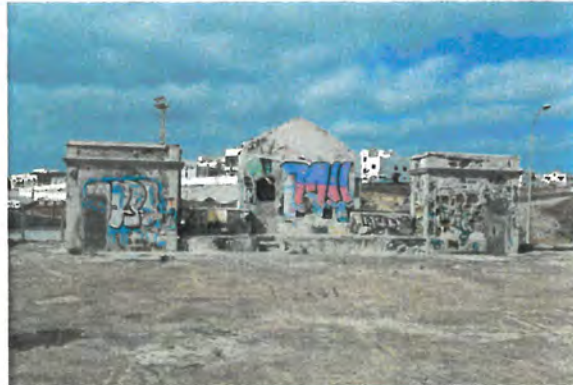
OBSERVACIONES	Es un aljibe depósito					
	Hay dos accesos					
	Cerrados por el Cabildo, aunque en la actualidad han derribado parte de la pared de uno de ellos.					
FOTOGRAFÍAS	FOTO 1	Vista de la instalación				
	FOTO 2	Pared derruida				
	FOTO 3	Otro acceso cerrado

FOTONº1 VISTA GENERAL DE LA INSTALACION

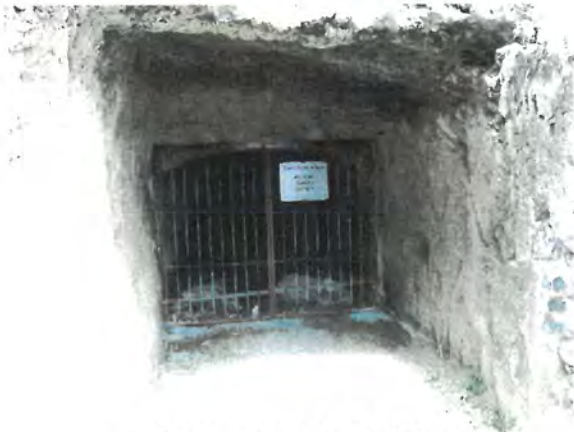
FOTONº2 VISTA DE LA ENTRADA

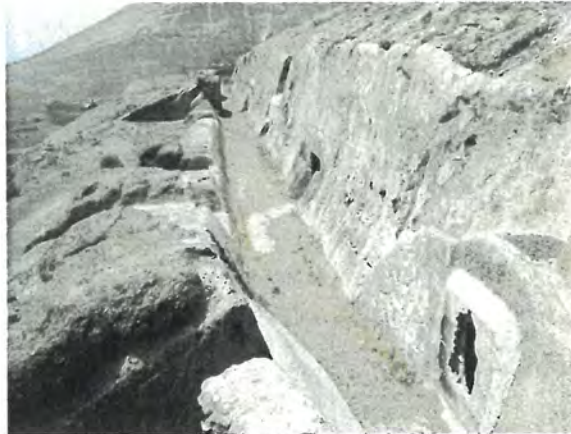
FOTONº1 VISTA GENERAL DE LA MARETA

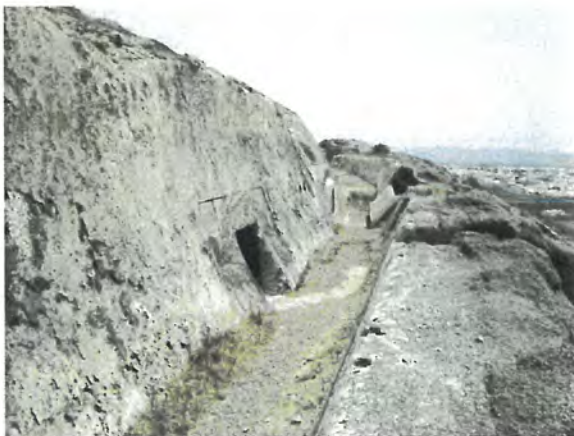
FOTONº2 VISTA DEL BROCAL DEL DEPOSITO

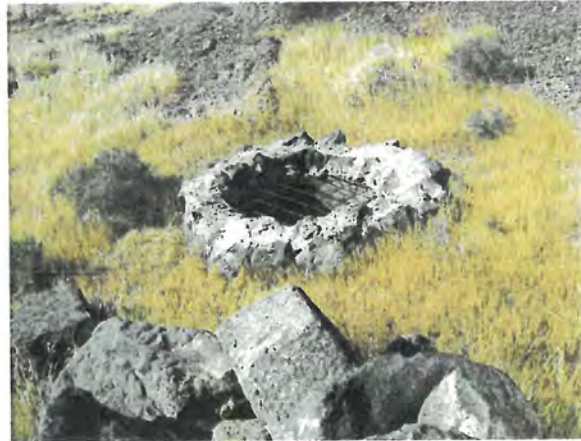
FOTONº1 VISTA GENERAL DEL POZO

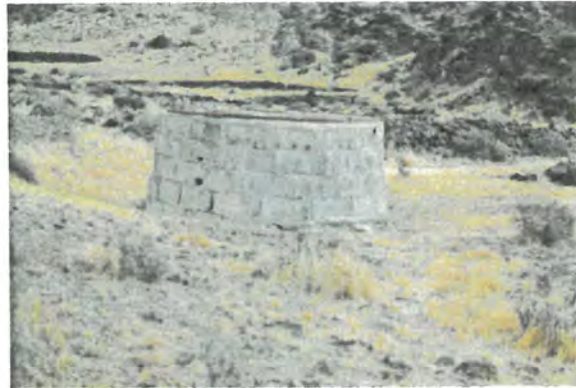
FOTONº1 VISTA GENERAL DEL POZO

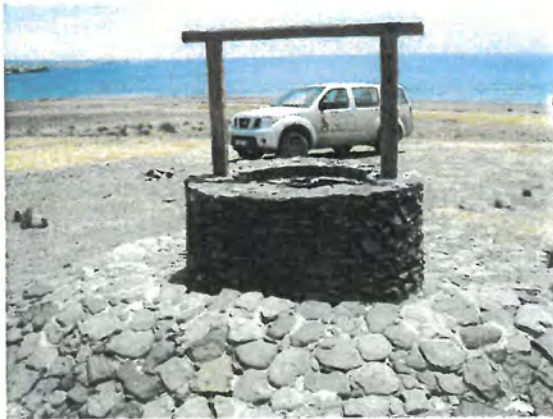
FOTONº2 VISTA DEL BROCAL

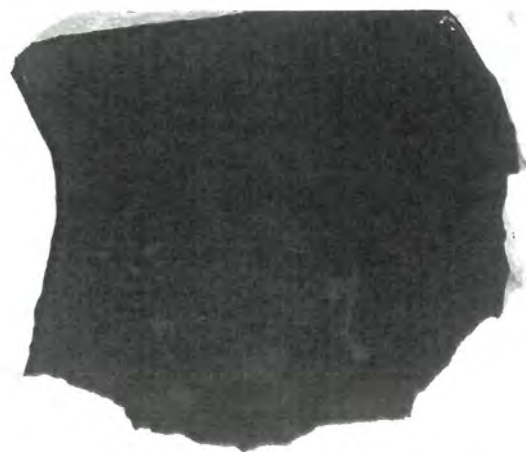
FOTONº3 VISTA DEL INTERIOR DEL POZO

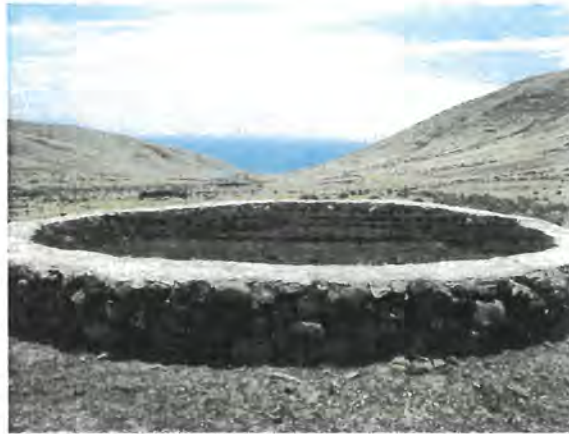
FOTONº1 VISTA GENERAL DEL POZO

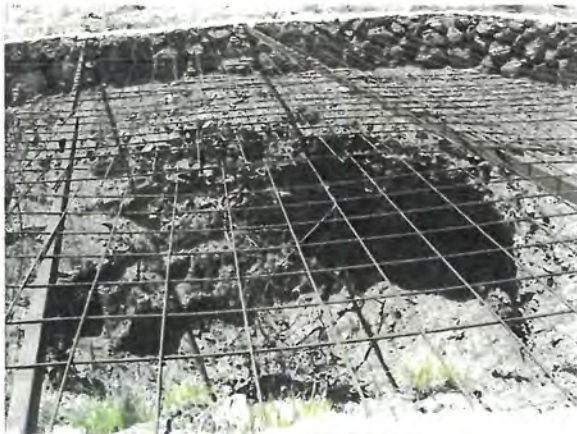
FOTONº2 VISTA DEL BROCAL

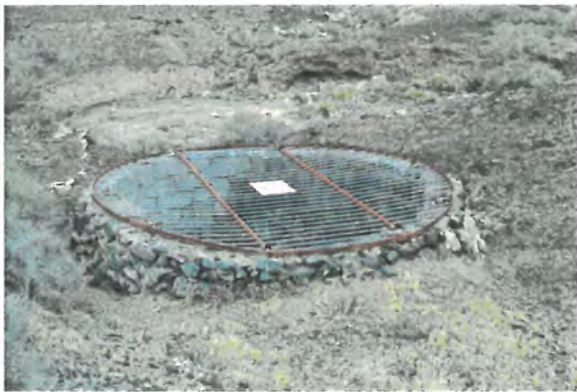
FOTO Nº2 VISTA DEL POZO

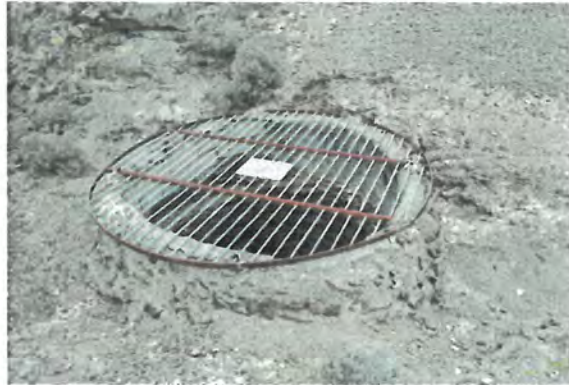
FOTONº1 VISTA DEL POZO

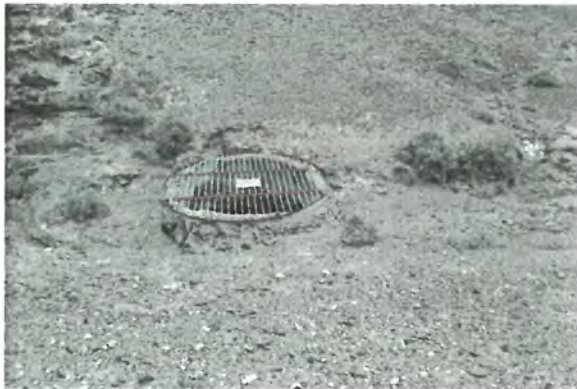
FOTO Nº2 VISTA DEL POZO
