# **CENSO DE INSTALACIONES HIDRÁULICAS EN LANZAROTE**

**JOSÉ HERNÁNDEZ MÉNDEZ  
GERARDO GANCIO ÁLVAREZ.**

***INSTALACIONES HIDRAULICAS  
PROPIEDAD DEL EXCMO. CABILDO  
INSULAR DE LANZAROTE.***

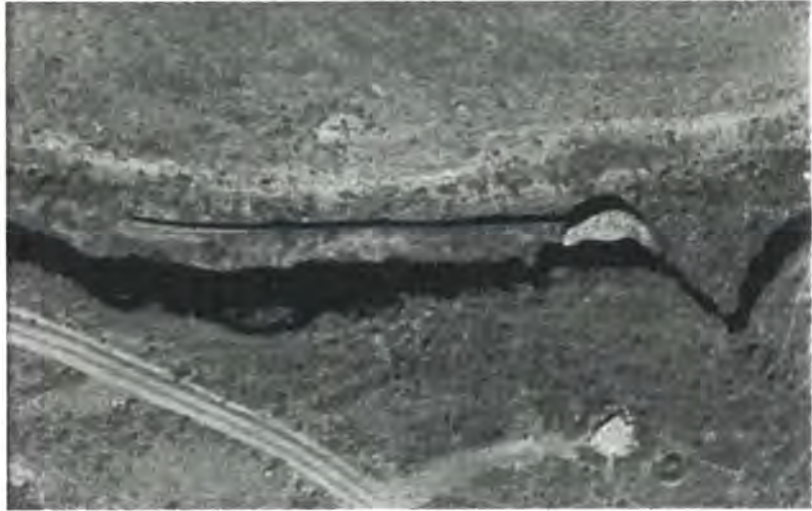
OBSERVACIONES	Instalación cerrada por nuestro organismo en el año 2010.					
	También se cerco un socavón con reja metálica.					
	En la actualidad han forzado la puerta para entrar en la instalación					
FOTOGRAFÍAS	FOTO 1	Vista de la instalación				
	FOTO 2	Vista de la puerta				
	FOTO 3	Vista de la reja en el socavón

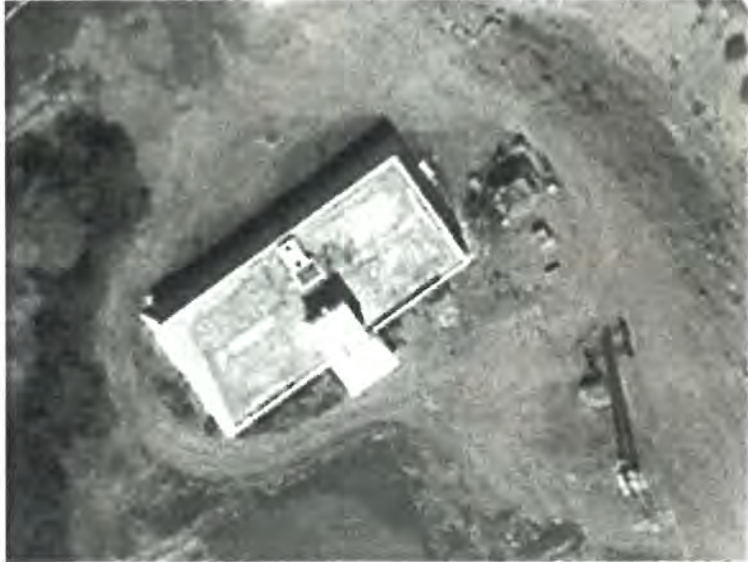
OBSERVACIONES	Instalación inactiva					
	Actualmente precintado por la Policía Local de Teguiise					
	Denunciado por el Seprona					
FOTOGRAFÍAS	FOTO 1	Vista general de la instalación				
	FOTO 2	Vista del precintado				
	FOTO 3	Vista del interior del pozo

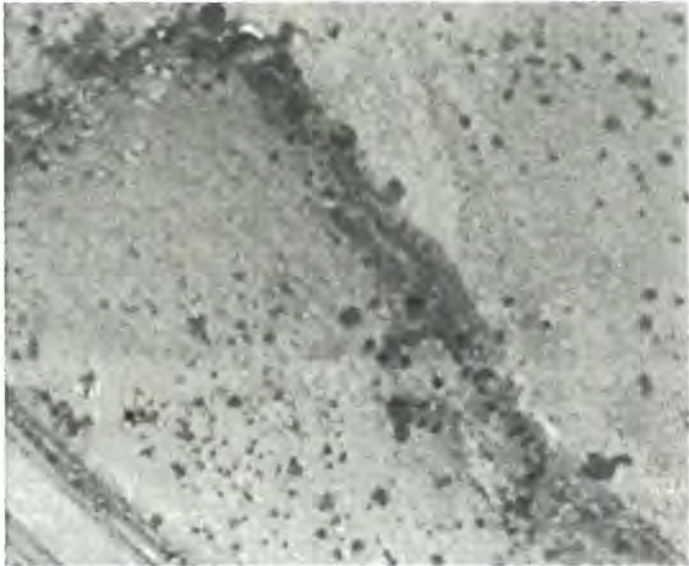
OBSERVACIONES	Aljibe con peligro de derrumbe.					
	Brocal abierto posibles caídas.					
FOTOGRAFÍAS	FOTO 1	Vista del aljibe				
	FOTO 2	Brocal abierto				
	FOTO 3	Interior del aljibe

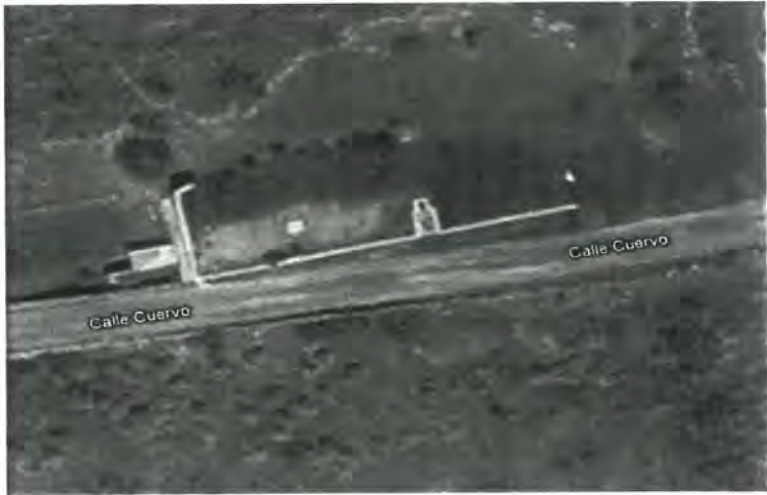
OBSERVACIONES	Cerrado con fechillo cualquiera puede abrir y entrar.					
	Se desconoce quién aprovecha el agua existente.					
FOTOGRAFÍAS	FOTO 1	Vista general de la instalación				
	FOTO 2	Vista de la puerta de entrada y fechillo				
	FOTO 3	Vista del interior del aljibe

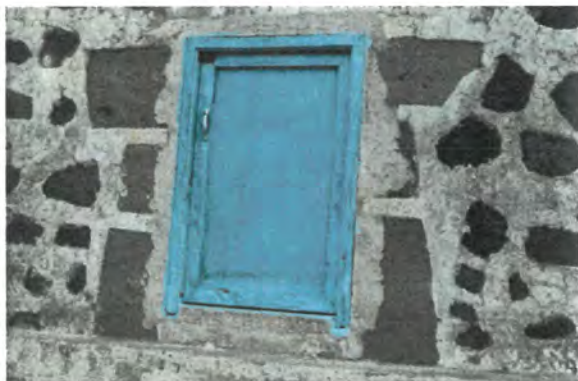
*FOTONº2 VISTA DE LA PUERTA DE ENTRADA CON FECHILLO*

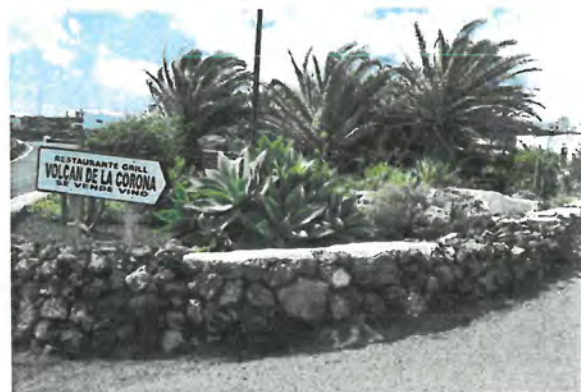
*FOTO Nº3 VISTA DESDE LA CARRETERA LZ-202*

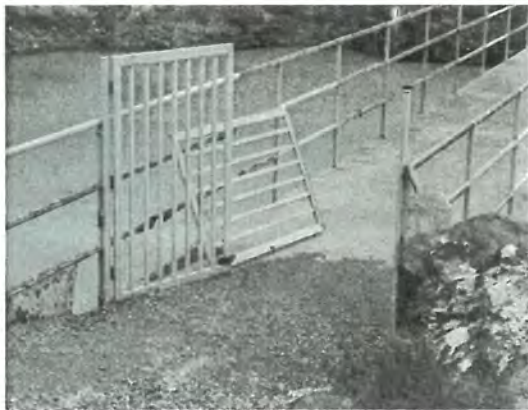
NOMBRE	PRESA DE MALA					
MUNICIPIO	HARIA					
NÚCLEO O PARAJE	BARRANCO DEL PALOMO					
ESTADO	INACTIVO					
COORDENADAS	X	524384	Y	3270301	Z	
PROPIEDAD	EXCMO. CABILDO INSULAR DE LANZAROTE (VER ACTA DE ENTREGA ADJUNTA)					
PROFUNDIDAD	20 METROS					
SEÑALIZACIÓN	CARTEL DE ADVERTENCIA DE PELIGRO					
ILUMINACIÓN	SIN ILUMINACION					
CERRAMIENTO	PUERTAS DE HIERRO					
PELIGROSIDAD	ALTA <input checked="" type="checkbox"/> MEDIA <input type="checkbox"/> BAJA <input type="checkbox"/> DESCONOCIDA <input type="checkbox"/>					
ACCESIBILIDAD	A PIE Y RODADO					
VISIBILIDAD	ALTA					
VISTA AÉREA DE LA INSTALACION	 					
OBSERVACIONES	Se ha intentado cerrar en varias ocasiones por parte de este organismo y siempre las puertas que hemos puesto han sido derribadas por actos vandálicos.					
	Se colocó en el 2010 un cartel de advertencia de peligro que en la actualidad todavía permanece.					
	Las vallas de seguridad de la pasarela de la presa están en un estado de deterioro y oxidación muy peligroso.

FOTO Nº2 PUERTAS DESTROZADAS

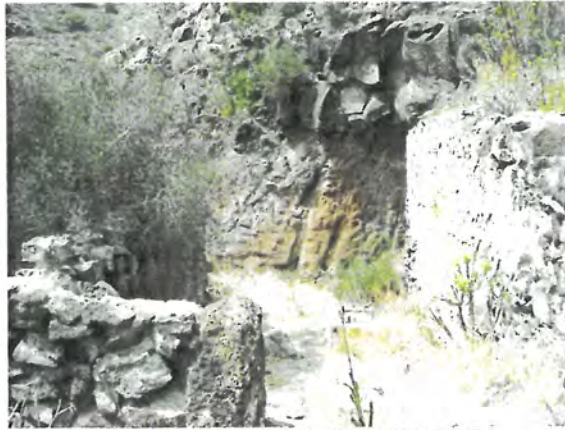
FOTONº1 VISTA GRAL DE LA GALERÍA

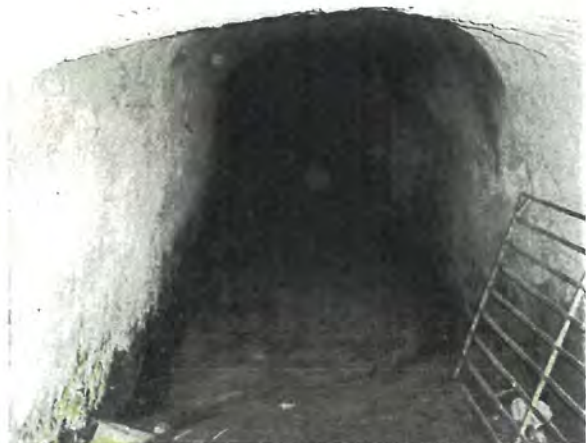
FOTONº3 VISTA DEL INTERIOR

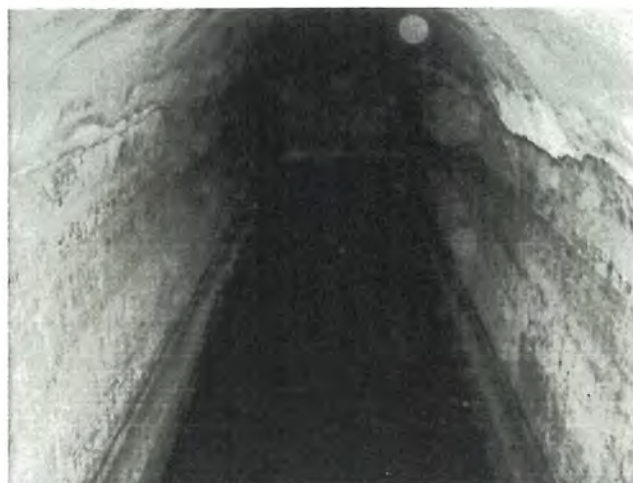
FOTONº3 VISTA DEL INTERIOR DEL DEPOSITO

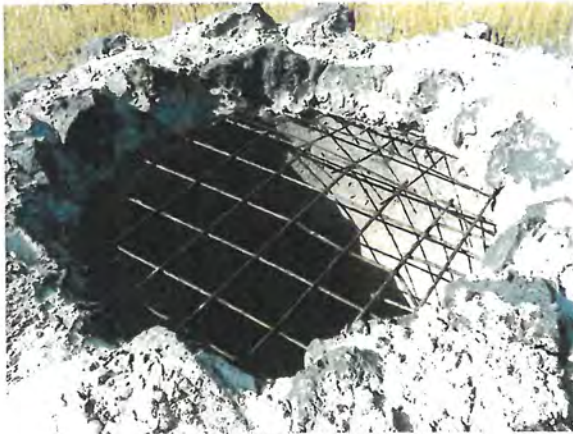
FOTONº2 VISTA DEL BROCAL

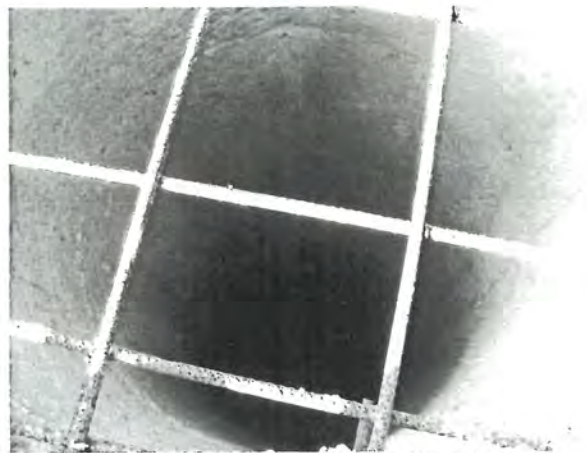
FOTONº3 VISTA DEL INTERIOR DEL POZO

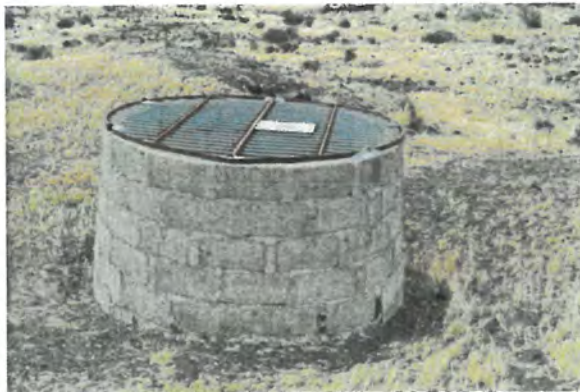
FOTONº2 VISTA DEL BROCAL

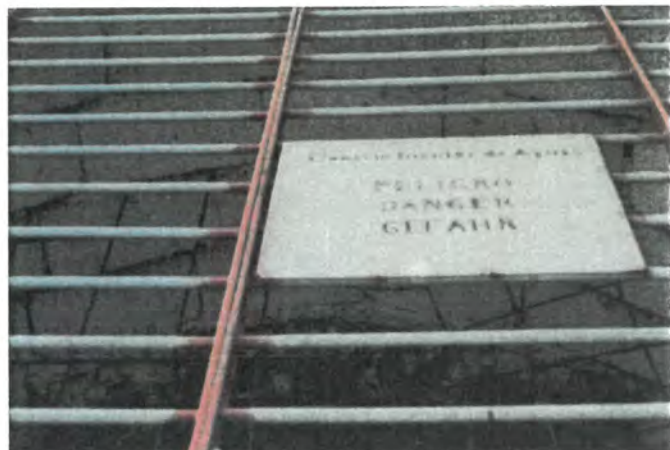
FOTONº3 VISTA DEL INTERIOR

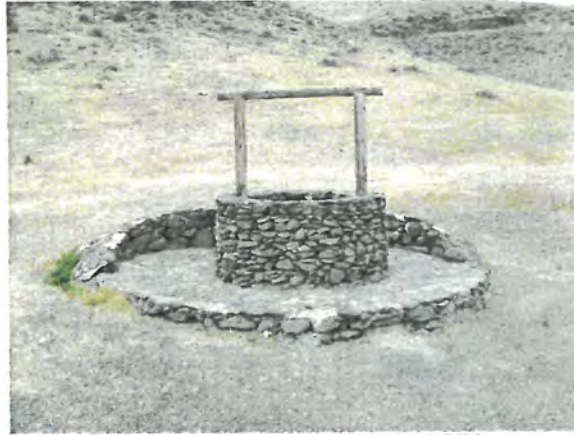
FOTONº1 VISTA GENERAL DEL POZO

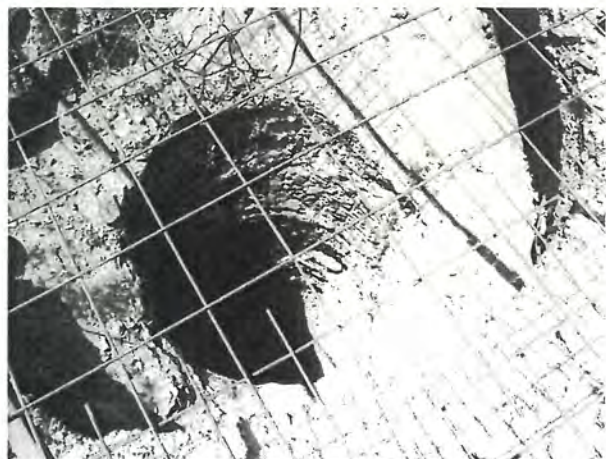
FOTONº3 VISTA DEL INTERIOR DEL POZO

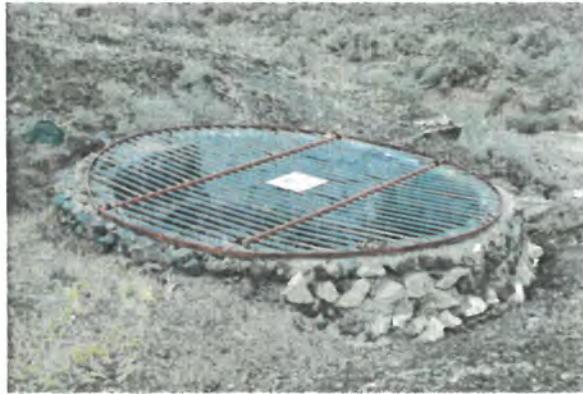
FOTONº1 VISTA DEL POZO

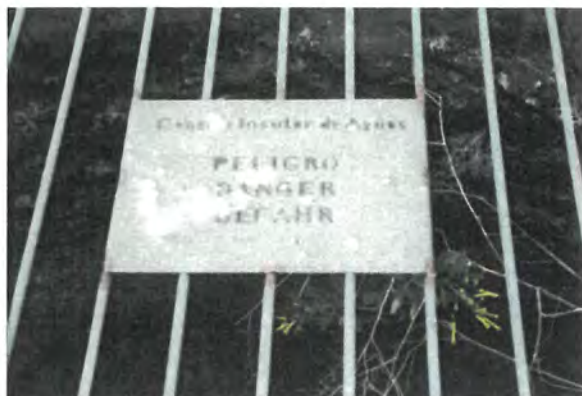
FOTONº3 VISTA DEL CARTEL

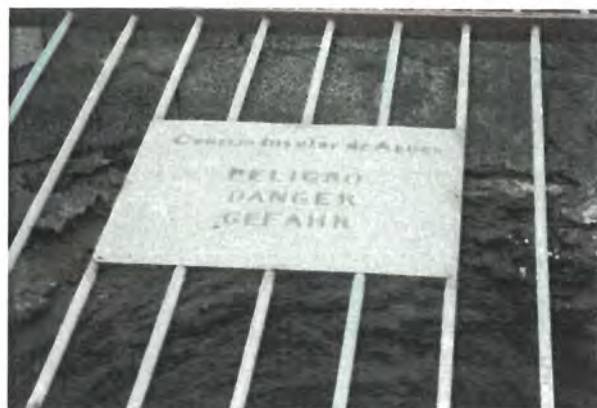
FOTONº3 VISTA DEL CARTEL
